雲出川水系雲出川右岸(香良洲大橋付近～JR紀勢本線付近)

河川愛護モニター報告

雲出川水系波瀬川左岸(龍天橋付近～JR名松線波瀬川第三橋梁付近)  
波瀬川右岸(龍天橋付近～八太橋付近)

雲出川水系中村川右岸(近鉄大阪線橋梁付近～島田橋付近)

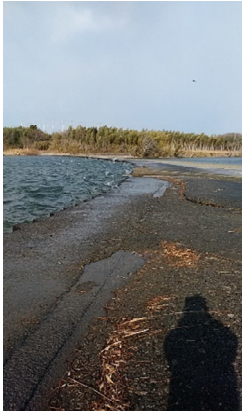
| 場所<br>(番号) | 連絡日 | 報告内容 | 写真 | 対応状況 |
|---|---|---|---|---|
| ② | 令和4年1月13日 | <p>異常なし<br/>西風が強く冷たい。堤防に立っているのがヤットのこと。<br/>香良洲頭首工も上流側では川面が強風にあおられ水しぶきをあげていた。<br/>下流では落差もあり、意外と静かで海鴨が30～40羽が静かに休んでいた。<br/>毎年この時期、北日本では猛吹雪のニュースが、三重(中勢)は恵まれています。</p> | | — |

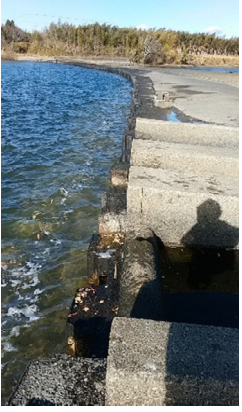
| 場所<br>(番号) | 連絡日 | 報告内容 | 写真 | 対応状況 |
|---|---|---|---|---|
| ③ | 令和4年1月20日 | <p>異常なし<br/>空は雪雲(降ってはいない)西風が冷たい。干潮時(中潮)。<br/>香良洲頭首工下流の水面では、今日も海鴨の姿が観られた。50羽ほどが群れをなしていた。<br/>水量は左岸側の放水路のみ。<br/>工事箇所は小野江橋～JR鉄橋間、川側のり面で強靱化工事、工期は3月末予定。この区間の景観見晴しがよくなりそう。</p> | | — |

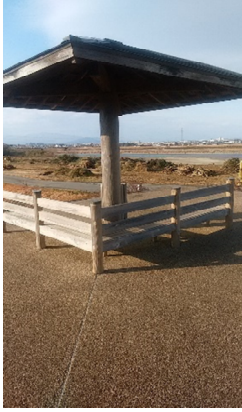
| 場所<br>(番号) | 連絡日 | 報告内容 | 写真 | 対応状況 |
|---|---|---|---|---|
| ④ | 令和4年1月27日 | <p>異常なし<br/>今日も西風が冷たい。雲出川(古川)の付け替え工事(年度末完成予定)で真新しい姿が現れた。橋の欄干が鮮やかな純白で爽やかな感じがした。3月の開通が待ちどしい。<br/>香良洲頭首工の下流は波静かで鴨の群れが2～300羽が群れをなして水面で余り動かない。この時期の冬の風物詩。</p> | | — |

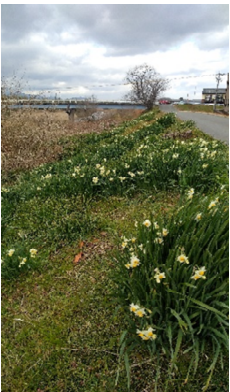
| 場所<br>(番号) | 連絡日 | 報告内容 | 写真 | 対応状況 |
|---|---|---|---|---|
| ⑩ | 令和4年1月7日 | 異常なし<br>JR名松線～天花寺橋の間には、堤防になぜか水仙の群生と桜の古木があります。<br>堤防のためには良くないのでは？ | | — |

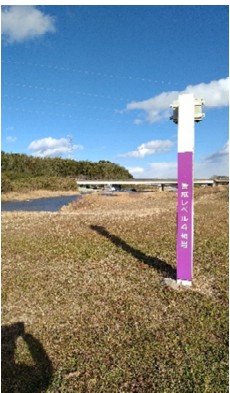
| 場所<br>(番号) | 連絡日 | 報告内容 | 写真 | 対応状況 |
|---|---|---|---|---|
| ⑪ | 令和4年1月12日 | 異常なし<br>一志橋～伊勢道の間。中洲は出来ていません。<br>川の水量は僅かです。 | | — |

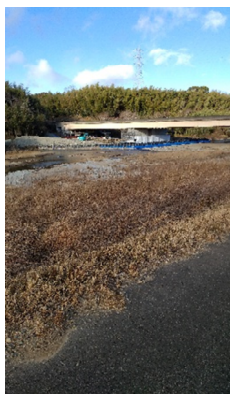
| 場所<br>(番号) | 連絡日 | 報告内容 | 写真 | 対応状況 |
|---|---|---|---|---|
| ⑫ | 令和4年1月20日 | 異常なし<br>伊勢道近くです。川底一面、岩盤のようです。<br>高速道の橋桁が工事中のようです。 | | — |

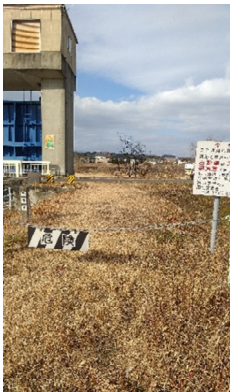
| 場所<br>(番号) | 連絡日 | 報告内容 | 写真 | 対応状況 |
|---|---|---|---|---|
| ⑬ | 令和4年1月27日 | 異常なし<br>大谷川水門近く。綺麗です。<br>散歩者といつも出会いますが、ポイ捨て、ゴミ類は見当りません。 | | — |
