雲出川水系雲出川右岸(香良洲大橋付近～JR紀勢本線付近)

河川愛護モニター報告

雲出川水系波瀬川左岸(龍天橋付近～JR名松線波瀬川第三橋梁付近)
波瀬川右岸(龍天橋付近～八太橋付近)

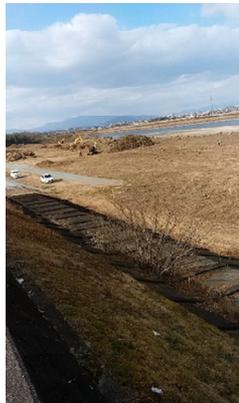
場所 (番号)	連絡日	報告内容	写真	対応状況
①	令和4年2月3日	<p>異常なし 今日も西風は冷たいが、雲間からの日差しは心地いい。 川面では対岸(左岸側)の放水路からの白波が見られた。 香良洲頭首工の上流側は西風で多様波立ちがあるが、下流側は中潮の干潮時で、砂場も見られるが、水場(池)では海鴨の群れが(50羽程)が水面のんびりと休んでいた。</p>

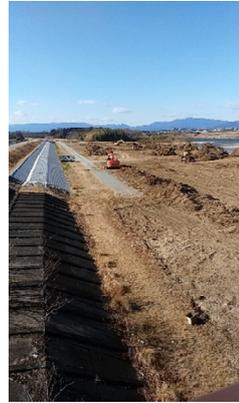
—
②	令和4年2月11日	<p>異常なし 昨日の寒さから一転して、西風も微風で過ごしやすかった。 祭りと陽気についで地元の中学生(男子)5名ほどが堤防の法面から上がって来ると鉢合わせ、川岸まで降りて行っていたとのこと、足場が悪いので気をつけた行動を促した。(場所は右岸3.5km、津市水道水管橋付近)</p>

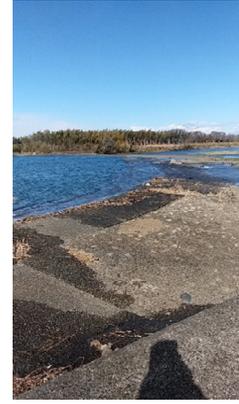
—
③	令和4年2月17日	<p>異常なし 西の空は雪雲が見られて、西風が冷たい。工事用の吹き流しが真横になびいていた。 雲出橋～JRでは、整地用の工事車両4台程が作業していた。 香良洲頭首工の川面は西風にあおられコンクリートで水しぶきが見られた。 今日下流では海鳥が群れをなし見られた(100羽程)。お腹が白いが、種類は？</p>

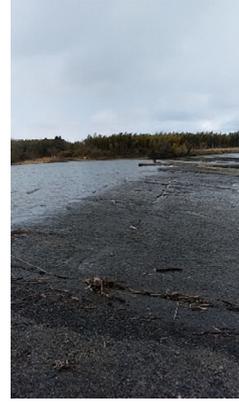
—
④	令和4年2月24日	<p>異常なし 今日も晴れているが、西の空は雪雲で雪もちらつき寒い一日であった。 堤防を行き交う人車も少なく静かな風景。 世間はコロナ過で外出する機会もセイブしているのかな？ 香良洲頭首工ではより水量は多く、川幅一面で越流していた。この時期雨も雪も降らないのに川の水量が多いのは何故？</p>
