雲出川水系雲出川右岸(香良洲大橋付近～JR紀勢本線付近)

河川愛護モニター報告

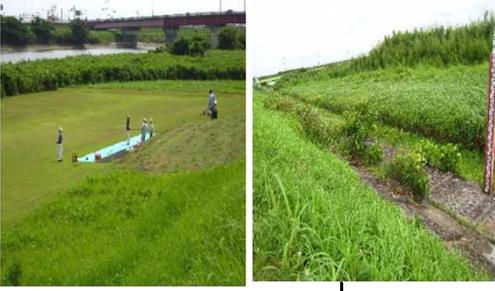
②	令和4年7月9日	異常なし 今日は、ラジコン仲間5人が集まり楽しんでいた。 パトロール中に気付いたのは堤防補強している古いコンクリートブロックの隙間から草木が出ていますがこのまま成長すれば堤防強度に問題が出ないか心配。

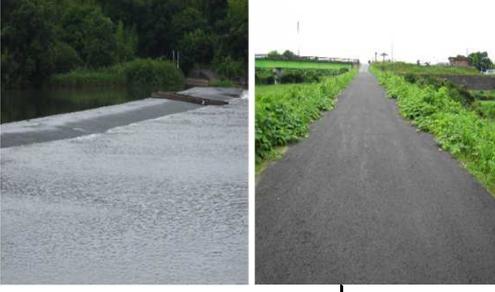
③	令和4年7月16日	異常なし 前日の雨で水量は多かった。香良洲頭首工をオーバーする部分は多かったが濁りは見られなかった。 堤防道路の舗装部分に、葛のつるが伸びてきていた。成長が早いので処置が必要になると思われる。

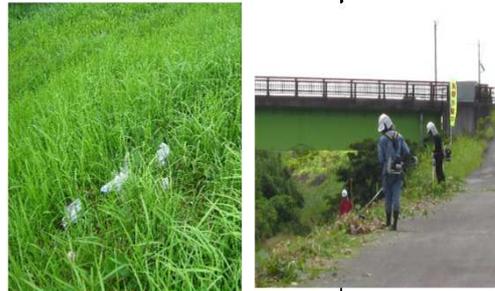
⑤	令和4年7月30日	異常なし 3.2km付近で弁当らしいゴミが捨てられていた。一部の人だろうが非常識な人もいる。 7月16日のパトロールで、葛の伸びる心配をしたが、今日は作業員の方が草刈りをしていました。河川管理者は見えてくれるのだと改めて感心した。

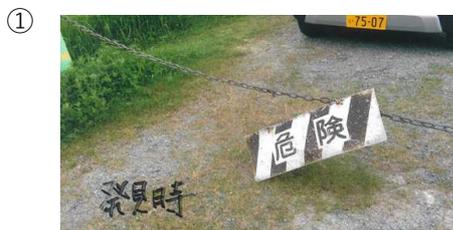
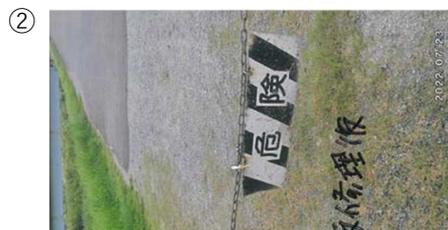
—
⑭	令和4年7月23日	異常なし 近鉄中村川橋梁(1.0km)→島田橋(4.5km)巡回 大谷川水門で大谷川側と中村川に亀が泳いでいた。 小川橋付近の車止め表示板片方の固定が外れていたので仮処理する。	写真-① ② (下段)	7/29 車止め表示板の固定が外れていた (対応済み)
⑮	令和4年7月29日	異常なし 島田橋(4.5km)→近鉄中村川橋梁(1.0km)巡回 古田用水堰にて中村川側水面に黄色の遺物(泡、何かの灰汁?)が浮いていた。	写真-③ ④ (下段)
