雲出川水系雲出川右岸(香良洲大橋付近～JR紀勢本線付近)

河川愛護モニター報告

雲出川水系波瀬川左岸(龍天橋付近～JR名松線波瀬川第三橋梁付近)
波瀬川右岸(龍天橋付近～八太橋付近)

雲出川水系中村川右岸(近鉄大阪線橋梁付近～島田橋付近)

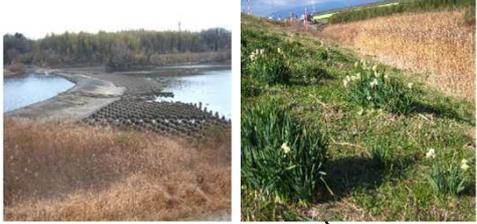
場所 (番号)	連絡日	報告内容	写真	対応状況
①	令和5年1月2日	異常なし 令和5年初のパトロール。 特に問題なく静かな正月となった。 水仙が堤防のあちこちで咲いている。もつと一面に増えれば名所になると思う。 ごみを捨てる人も減ると思う。

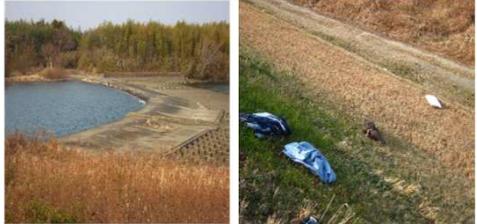
②	令和5年1月9日	異常あり:服ごみ散乱 頭首工問題なし。 この上流50mに服が放置、散乱している。撤去をお願いします。

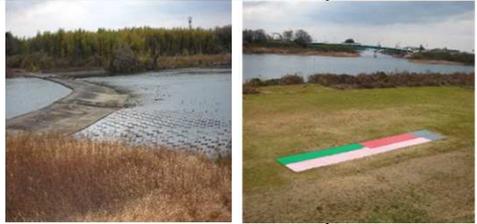
③	令和5年1月16日	異常なし 頭首工問題なし。 下流側でカモが群れで漂っていた。 周囲が冬枯れで茶色になっている中、滑走路が鮮やかに見える。

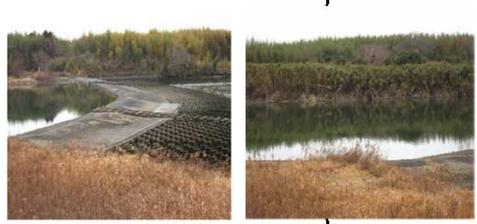
④	令和5年1月23日	異常なし 頭首工問題なし。 気温が低い日であるが、風がないのが救いだ。川面も静かで岸辺を映し出していた。

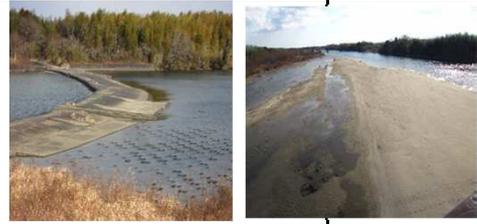
⑤	令和5年1月30日	異常なし 頭首工問題なし。 雲出橋の上、下流ともに土砂堆積が多くなっている様に思います。 この写真の左岸の藪林は堤防から多くせり出しているようです。

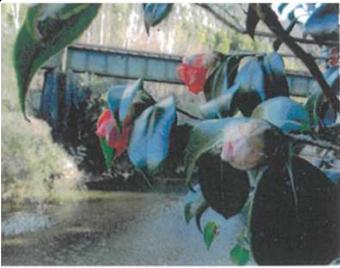
—
⑩	令和5年1月30日	異常なし 1. 0km清流で川底が見える。工事作業中。 1. 8kmチュウサギ。 1. 6km清流の砂が見える。タヒバリ。 4. 6km清流、ツバキの花が咲いている。 4. 2km山本橋下、枯れたヨシに雪が残っていた。水面が氷っていた。 3. 6kmコイ4匹。 3. 2km清流、砂地。セグロセキレイ。 3. 0km犬の散歩人2名。

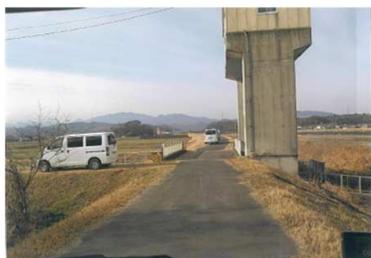
①

—
		※1/13 大谷川水門付近駐車車両の件 10時過ぎ、設備点検関係者の車両と思われる4台中3台が堤防道路上に駐車。 幅寄せされているが、擦れ違い通行に危険が伴う。 大谷川両サイドの側道を活用して欲しい。 (1台は側道に駐車)	写真①・② (下段)	—
