宮川水系宮川右岸(JR参宮線宮川橋梁付近～南勢水道宮川水管橋付近)

河川愛護モニター報告

【宮川水系】

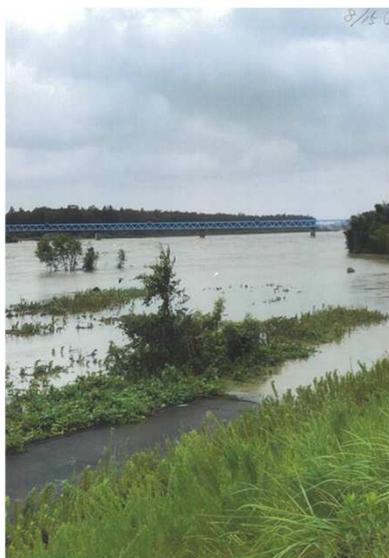
ア

場所 (番号)	連絡日	報告内容	写真	対応状況
⑤	8月15日	異常なし(台風7号による水位上昇及びポンプ運転) 台風で宮川の水位が増し、業者がポンプの運転をしていた。	写真-ア① (下段)	※増水時にはモニター活動を行わないよう伝えた。
⑥	8月18日	異常あり(堤公園の流木撤去要望) 宮川堤の公園及び広場に、台風の影響で流木がいたる所があり、ゴミが捨てられるといけないので、早く撤去してほしい。	写真-ウ (下段)	堤公園内の流木については伊勢市が対応する。
