宮川水系宮川右岸(JR参宮線宮川橋梁付近～南勢水道宮川水管橋付近)

河川愛護モニター報告

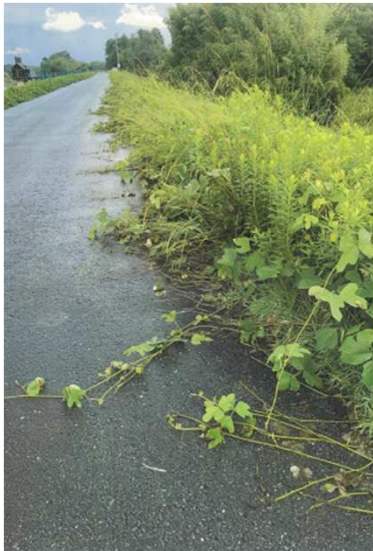
㉞

場所 (番号)	連絡日	報告内容	写真	対応状況
⑤	9月11日	異常なし(堤防除草要望) 堤防の草が大きく伸びているので、早く除草してほしい。	写真一㉞ (下段)	申出箇所は、9月19日から10月6日にかけて、堤防除草(2回目)を実施している。
⑥	9月14日	異常なし(堤防除草の様子) 度会橋付近(宮川堤)で、除草作業をしていた。 散歩の人には、十分気を付けて作業をしていた。	写真一㉟ (下段)	—
⑦	9月25日	異常なし(堤防除草の様子) 堤防の除草作業で業者の人がきれいに、隅々まで草を刈ってくれた。 また、堤防もきれいになりました。	写真一㊱㊲ (下段)	—
