雲出川水系雲出川右岸(香良洲大橋付近～JR紀勢本線付近)

河川愛護モニター報告

雲出川水系波瀬川左岸(龍天橋付近～JR名松線波瀬川第三橋梁付近)
波瀬川右岸(龍天橋付近～八太橋付近)

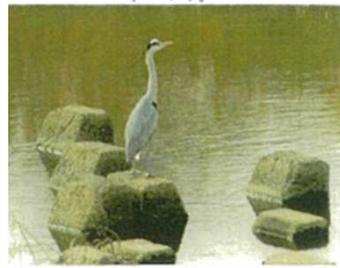
—
⑥	2月9日	異常なし 1. 1kmコイ1匹。 1. 3kmアオサギ1羽。 1. 6km頭首工清流。砂、泥、藻が見える。ハヤが浮いていた。 2. 0km工事整備員3名休憩。 2. 2kmスイセンの花が咲いて美しい。清流でコイ1匹。散歩1名。 2. 4kmオレンジポールが倒れていた。 3. 3kmヨシにカワセミ。 3. 5kmコイ4匹が浮いていた。 3. 8kmJR列車写真撮影1名。

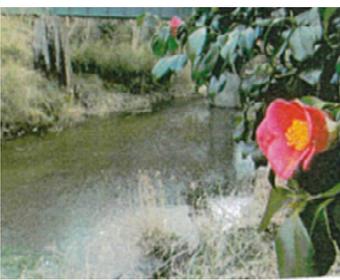
—
⑧	2月20日	異常なし 1. 1km濁り水、コイ1匹。右岸、工事作業員の車両駐車。 1. 8km左岸、工事作業車駐車1台。排水ひ管、コンクリート工事板が流れ着いていた。 2. 0kmカワウ1羽、サギ1羽。 2. 4km金色コイ、黒色コイ2匹。 3. 3kmコイ12匹、カモ2羽。犬の散歩1名。 4. 3km清流、コイ14匹。 4. 6kmツバキの赤い花が咲いて美しい。金色コイ1匹。 4. 2kmシギ1羽。

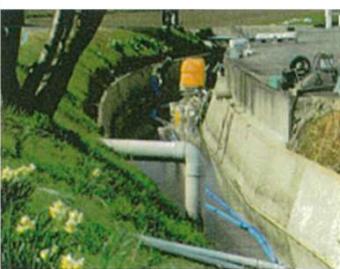
—
⑨	2月26日	異常なし 1. 1km右岸、通行止め注意板が風で剥がれていた。 1. 8km排水ひ管、工事木材が流れ着いていた。堤防にキノコができています。 3. 4km頭首工、清流カワウとサギ。 3. 6kmビニールカバーが吹き飛んでいた。 4. 3kmコイ3匹。 4. 4kmコイ4匹。金色コイ1匹。
