宮川水系宮川右岸(JR参宮線宮川橋梁付近～南勢水道宮川水管橋付近)

河川愛護モニター報告

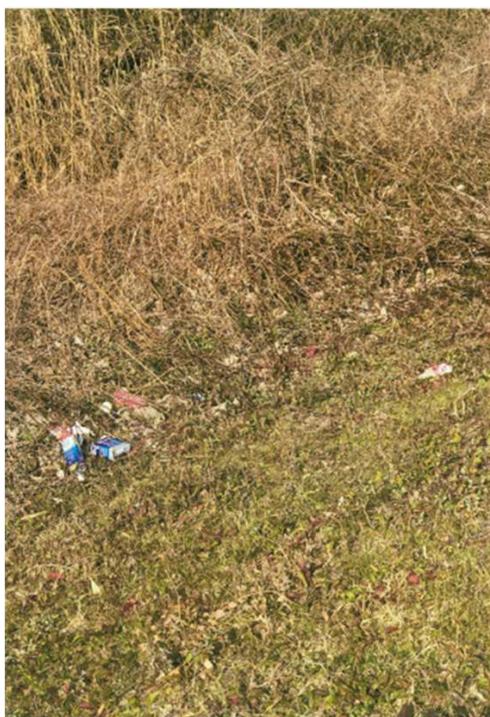
⑦

場所 (番号)	連絡日	報告内容	写真	対応状況
⑤	2月10日	異常あり(ペットボトル等のゴミ投棄) 堤防等には異常はないが、大倉町付近の堤防中段ぐらいに飲み物のゴミが散乱していた。	写真-⑦ (下段)	河川巡視にて回収。(3/5までに該当ゴミに関わる外部連絡は無い) (処置日:3/5)
⑥	2月24日	異常なし(度会橋付近の様子) 度会橋付近の工事も終わり、ゴミも無しできれいでした。	写真-① (下段)	-
