雲出川水系雲出川右岸(香良洲大橋付近～JR紀勢本線付近)

河川愛護モニター報告

雲出川水系波瀬川左岸(龍天橋付近～JR名松線波瀬川第三橋梁付近)
波瀬川右岸(龍天橋付近～八太橋付近)

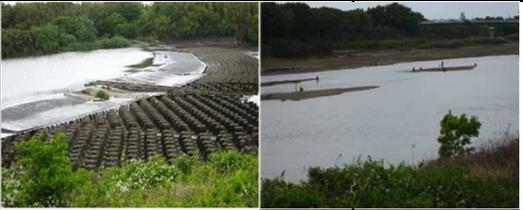
場所 (番号)	連絡日	報告内容	写真	対応状況
①	5月6日(月)	異常なし 頭首工問題なし。 GW最終日で潮が良かったのかシジミ取りの人が多い。

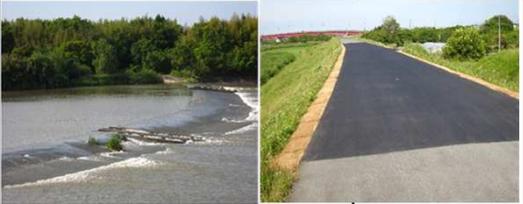
③	5月20日(月)	異常なし 頭首工問題なし。 鳥も少なく人もいなくて静かな川だった。 先週工事で入れなかった堤防は舗装され路肩もきれいになっていた。

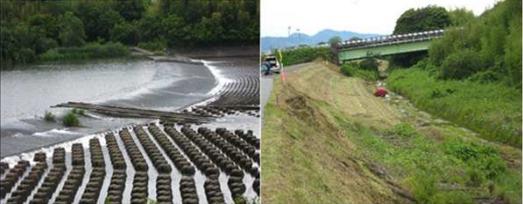
④	5月31日(金)	異常なし 頭首工問題なし。 堤防の草刈りが行なわれていた。作業中の所もあるが大部分はきれいになっていた。

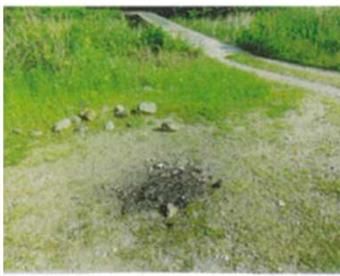
場所 (番号)	連絡日	報告内容	写真	対応状況
⑤	5月2日(木)	異常なし 1. 2km濁り水、ブロックにアカミミガメ。 1. 4km左岸散歩、大人1名。 1. 7kmから1. 8kmタンポポに似た花、キツネアザミの花。 2. 2kmランの花が咲いて美しい。 2. 4km堤防の階段に大人1名休憩。 3. 0km焚火の跡。注意板が倒れていた。 3. 4km若者8名、堤防で休憩。 3. 6kmつつじの花が浮いていた。ヤマカガシ1匹。工事作業トラック1台駐車。

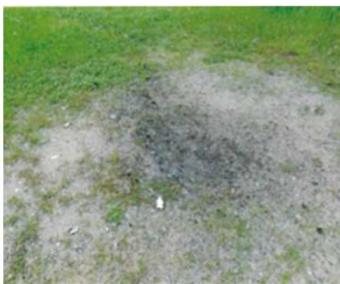
—
⑥	5月6日(月)	異常なし 1. 8km濁り水。ヨシの間にペットボトルが浮いている。 2. 0kmカイツブリ1羽。 1. 9km右岸、近鉄作業員3名。車両1台駐車。 3. 0km注意板、焚火の跡が処理済。 3. 2km清流、カメ2匹、コイ3匹。 3. 6kmノイバラの花が水面に写って美しい。 4. 2km清流、川底の砂が見える。金コイ、黒コイ。

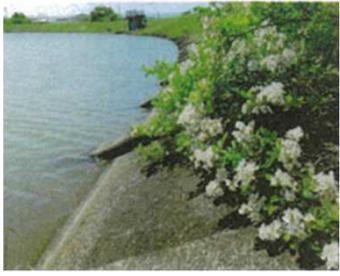
—
⑦	5月14日(火)	異常なし 1. 2km濁り水の中、カメ2匹。 1. 6km清流、川底の砂、ブロックが見える。セキレイが水浴び。オランダガラシの白い花が咲いている。左岸草刈作業員3名。ポイント杭打ち。車両駐車。 1. 8kmヨシの間に浮き草と竹が浮いている。左岸、ノビルの花が咲いている。 2. 0kmカワウ。 4. 3kmオレンジ色コイ。 4. 6kmカメ。

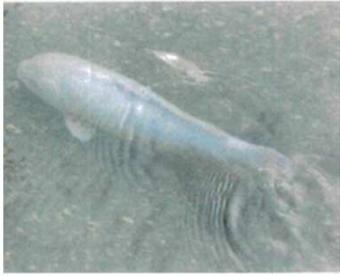
—
⑧	5月21日(火)	異常なし 1. 2km右岸、ノアザミの花が咲いて美しい。ジョギング1名。 1. 4km左岸、コバンソウが多い。 1. 8km濁り水、水面が緑で浮き草が多い。左岸カワウ1羽。 2. 0kmブロックにイシガメ、スッポン。左岸、車両駐車1台。 2. 4km散歩1名。 4. 2km清流、川底の砂が見える。白いコイ1匹。スッポン1匹。

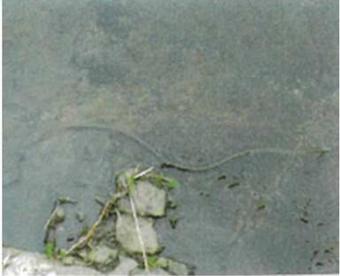
—
⑨	5月30日(木)	異常なし 1. 1km濁り水、ヨシの枝にイトトンボ。紫色の花にモンシロチョウ。右岸、ノアザミの花。伊勢自動車道波瀬川橋、点検作業員8名。 1. 2km右岸、農業者軽トラック駐車。麦の刈取り集積。 1. 6km右岸天端、のり肩にヘビ。 2. 3kmブロックにスッポン。 3. 8kmシアヘビ。 4. 6kmドクダミの花。
