宮川水系宮川右岸(JR参宮線宮川橋梁付近～南勢水道宮川水管橋付近)

河川愛護モニター報告

宮川水系勢田川右岸(県道一色大橋付近～伊勢市道北新橋付近)

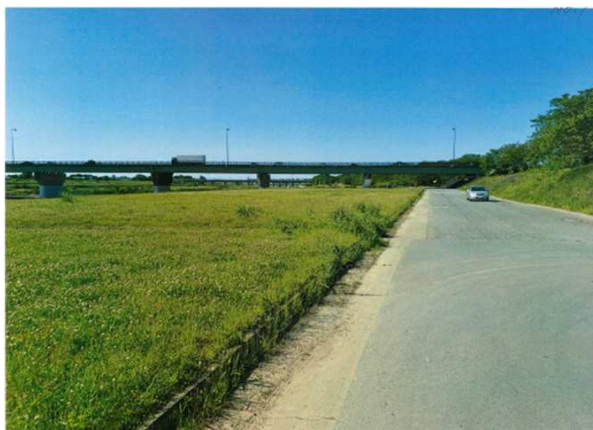
㉗

| 場所<br>(番号) | 連絡日 | 報告内容 | 写真 | 対応状況 |
|---|---|---|---|---|
| ⑤ | 5月10日(金) | 異常なし(堤防の除草要望)<br>度会橋付近の工事も終わり、静かなものである。<br>堤防の草も伸びているので、除草を願いたい。 | 写真一㉗㉘<br>(下段) | 年2回実施する定期<br>堤防除草として、度会<br>橋上流付近は5月27<br>日～6月10日の間で<br>実施予定。 |

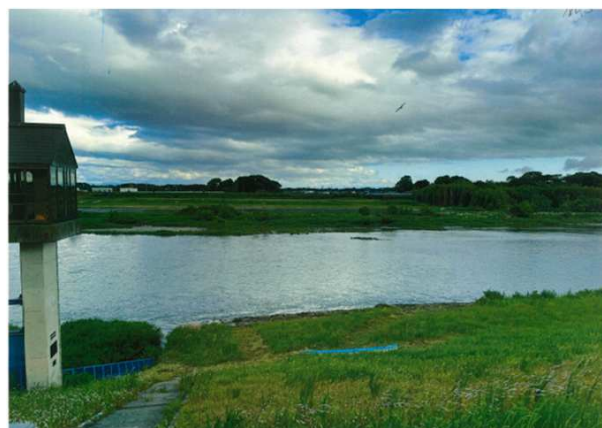
㉙

| 場所<br>(番号) | 連絡日 | 報告内容 | 写真 | 対応状況 |
|---|---|---|---|---|
| ⑥ | 5月29日(水) | 異常なし(雨後の水位の様子)<br>昨日の雨で宮川の水位は上昇しているが、堤防等には異常無し。 | 写真一㉙<br>(下段) | — |

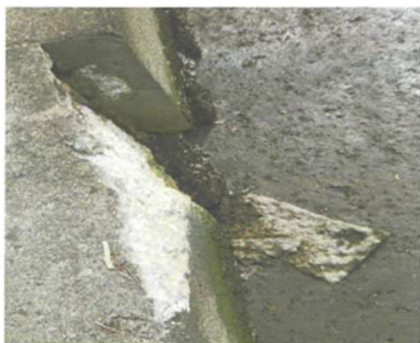
ア

| 場所<br>(番号) | 連絡日 | 報告内容 | 写真 | 対応状況 |
|---|---|---|---|---|
| ⑦ | 5月1日(水) | 異常なし(護岸のコーピング損傷)<br>先日散歩中、河川敷コンクリートの新しい崩落を見つけました。赤い番号もふってありませんし、落ちたコンクリート片も白いので新しいものと思われます。1. 4km通町排水ひ管から10mほど下流です。干潮時だったので、落ちたコンクリート片も確認できました。【添付画像㉔河川敷コンクリートの崩落跡】 | 写真－㉔<br>(下段) | 河川巡視にて3月5日に損傷を確認済。引き続き経過観察を行う。 |

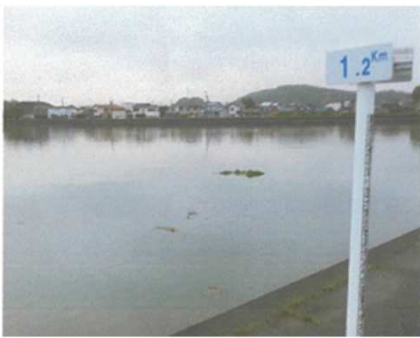
ケ

| 場所<br>(番号) | 連絡日 | 報告内容 | 写真 | 対応状況 |
|---|---|---|---|---|
| ⑩ | 5月20日(月) | 異常なし(浮草等の漂着ゴミの様子)<br>午前5時20分早朝散歩時、勢田川左岸1. 0km辺り。昨日からの大雨で上流から流れてきたのか、浮草・枯葉ゴミの塊がいくつか漂流しているのを見つけました。大雨の後、よく流れてきます。【添付画像㉜漂流する浮き草・ゴミの塊】 | 写真－㉜<br>(下段) | — |

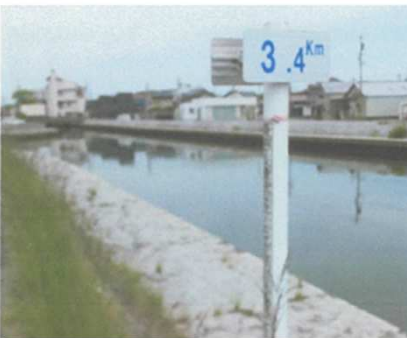
コ

| 場所<br>(番号) | 連絡日 | 報告内容 | 写真 | 対応状況 |
|---|---|---|---|---|
| ⑪ | 5月24日(金) | 異常なし(水面の様子)<br>午前8時スタート。下流域0. 4km地点一色大橋下、水の流れはないがいつもより透明度は高いように見えます。中流域少しプランクトンの浮遊はみられるが、いつもと変わりません。上流域ここもいつもと変わらない深緑色の水が静かに流れています。なんの変化もない、いつもの勢田川です。【添付画像㉝5月24日3. 4km地点勢田川の様子】 | 写真－㉝<br>(下段) | — |
