雲出川水系雲出川右岸(香良洲大橋付近～JR紀勢本線付近)

河川愛護モニター報告

雲出川水系波瀬川左岸(龍天橋付近～JR名松線波瀬川第三橋梁付近)
波瀬川右岸(龍天橋付近～八太橋付近)

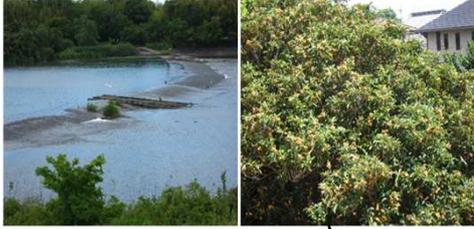
場所 (番号)	連絡日	報告内容	写真	対応状況
①	6月3日(月)	異常なし 頭首工問題なし、堤防下の琵琶の木に沢山の実がなっていた。この木は毎年たくさん実をつける。

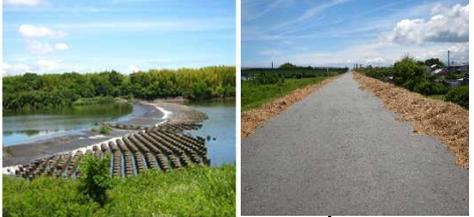
②	6月10日(月)	異常なし 頭首工問題なし、堤防の両側に刈り取られた草がきれいに積まれていた。

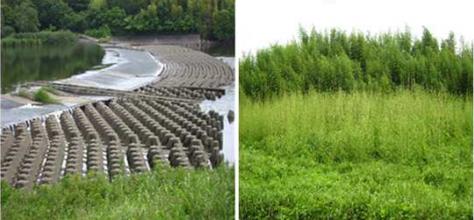
③	6月17日(月)	異常なし 頭首工問題なし、今まで草が茂っていた所が竹の侵食を受けている、すぐに竹林になるだろう。竹の繁殖力の強さを実感させられる。

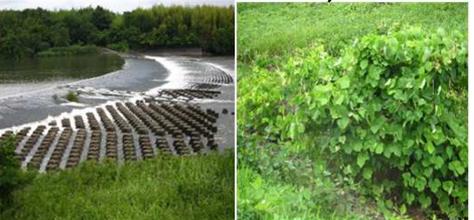
④	6月24日(月)	異常なし 頭首工問題なし、上流で雨が多かったのかいつもより水流が激しかった。 土手の草を刈ったばかりなのに、木に絡む葛の蔓が覆い茂ってきた。雑草の生命力を感じさせられる。

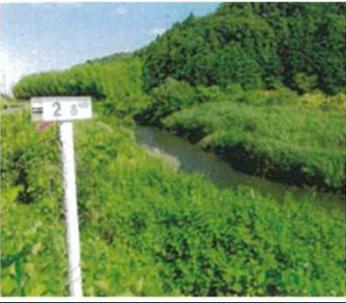
場所 (番号)	連絡日	報告内容	写真	対応状況
⑤	6月4日(火)	異常なし 1. 2km清流。川底の泥砂、ブロックが見える。コイ3匹、カメ1匹。 1. 7km頭首工左岸。ペットボトル、浮き草、枯れ枝が浮いていた。 1. 8km濁り水。近鉄橋、鉄道作業員2名作業点検中。 1. 9km水面にコイ3匹、カメ1匹。 3. 4km犬の散歩1名。 4. 0kmヨシが多い。

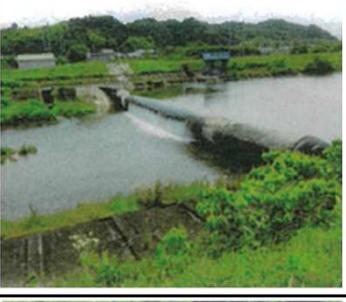
—
⑥	6月11日(火)	異常なし 1. 2km入江濁り水。シオカラトンボ1匹、イトトンボ3匹以上。籠の仕掛けにカメ2匹。 1. 6km頭首工。川底の砂コンクリートが見える。 1. 9km八太新橋水面にアカミミガメが1匹。 3. 0km草で注意板が見えなくなっている。 4. 0km犬の散歩、大人2名。

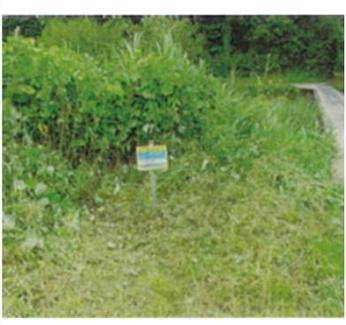
—
⑧	6月26日(水)	異常なし 1. 1km左岸。ヒメジョオンの花が並ぶ。 1. 4kmチガヤの白い花の穂。 1. 6km清流。川底の砂が見える。カラスの水浴び、ネジバナの桃色の花が美しい。 2. 3km清流。ブロックの上にスッポン2匹。 3. 0km草刈がされて注意板が見える。 3. 3km草の中にスッポン。ヒチヘンゲの花にチョウ。 3. 6km仕掛けの縄糸を見にきている大人1名。

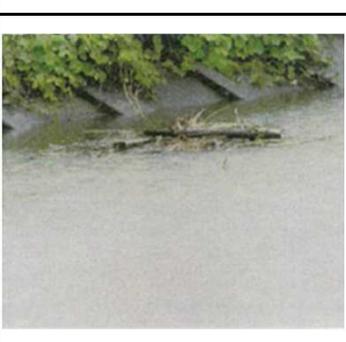
—
⑨	6月28日(金)	異常なし 1. 1km濁り水。左岸にシマヘビ。龍天橋通学路、小学生、色彩、色鮮やかな傘で下校、目立つ。 1. 6km頭首工を農家の人が1名、点検にきていた。農業者の軽トラック1台駐車。排水ひ管の門の上にカワウ。 1. 8km水面に枯れ枝、流木。カイツムリ1羽。 2. 8kmネムノキの桃色の花が美しい。 3. 2kmヤブカンゾウの花。
