雲出川水系雲出川右岸(香良洲大橋付近～JR紀勢本線付近)

河川愛護モニター報告

雲出川水系波瀬川左岸(龍天橋付近～JR名松線波瀬川第三橋梁付近)  
波瀬川右岸(龍天橋付近～八太橋付近)

雲出川水系中村川右岸(近鉄大阪線橋梁付近～島田橋付近)

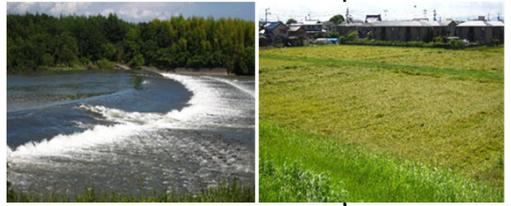
場所 (番号)	連絡日	報告内容	写真	対応状況
①	9月2日(月)	異常なし 頭首工問題なし、今日は久しぶりに晴れたが水量は多かった。 堤防下の田んぼの稲が、稲刈り前に全面が倒されていた、稲刈り作業が大変だ。

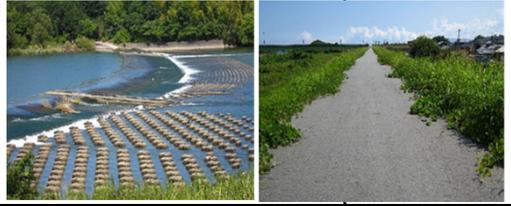
②	9月9日(月)	異常なし 頭首工問題なし、堤防道路に葛の蔓が伸びてきた、繁殖力の強さをいつも感じる。

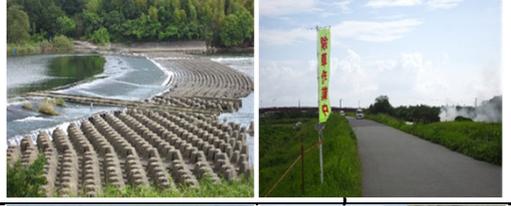
③	9月16日(月)	異常なし 頭首工問題なし、除草作業の幟が建てられ、また除草作業が始まる。 草刈り作業は大変だが堤防の美観保護には大切。今後も続けて欲しい。

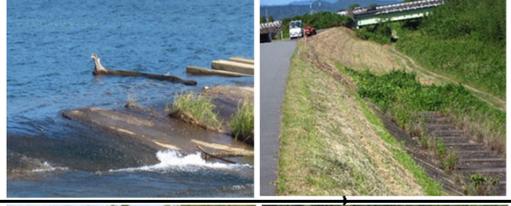
④	9月23日(月)	異常なし 頭首工問題なし、大きな木が引っ掛かっていたが他にごみは見えなかった。 先週に草刈り作業予告がされていたが香良洲大橋から国道までの間できれいに草刈りされていた。

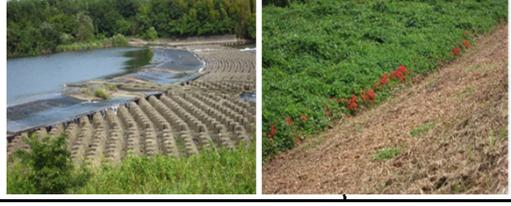
⑤	9月30日(月)	異常なし 頭首工問題なし、全面的に草刈り作業は終了して回収作業が行われていた。 草刈りから逃れた所では彼岸花がきれいに並んで咲いていた。

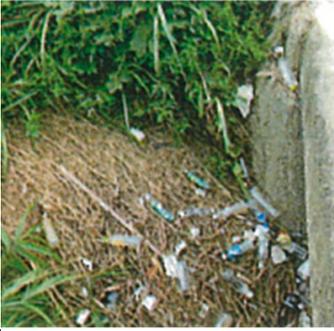
場所 (番号)	連絡日	報告内容	写真	対応状況
⑥	9月3日(火)	異常なし 1. 7km清流カワセミ1羽。コイが頭を出していた。 3. 0km左岸、地元の人が草刈り。橋の下ペットボトル22個流れ着いていた。 3. 3km濁り水、センニンソウの花が目立つ美しい。 3. 4km用水路に砂利が流入。 3. 6km釣竿が置いてあった。 4. 0km測量板の裏側から流水。 4. 2km砂州がなくなる。大きな流木がある。 3. 8km根が流れ着いていた。

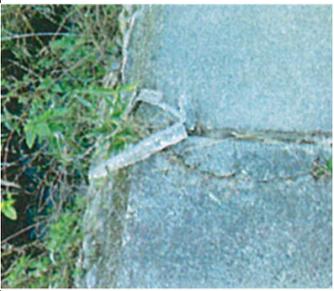
—
⑦	9月11日(水)	異常なし 1. 1km清流川底の石が見える。ヤナギバルイラソウの青い花が美しい。 1. 4kmオレンジ色ボールが流れ着いていた。 1. 6km砂州にアゲハチョウ吸水。 1. 9km焚火の跡。 2. 0km家の解体業者車両駐車。 2. 2km散歩1名。 3. 4kmコイ10匹以上。ハヤが多い。 4. 6km左岸ブロックの剥がれがある。

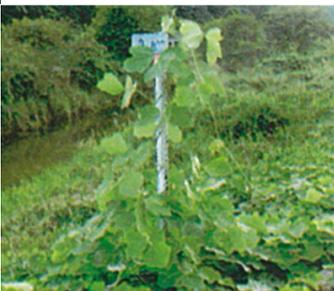
—
⑧	9月18日(水)	異常なし 1. 6km清流右岸、金管楽器の練習1名。ハギの花が咲いて美しい。 1. 8kmアカツメグサの花が浮いていた。ハト5羽吸水。 1. 9kmクズの紫色の花が咲いて美しい。 2. 0km左岸、福祉業者の車両駐車2台。 2. 2km清流、黒いコイ1匹。 2. 8km標識に草が巻き付いている。 3. 4kmカニ取り籠にスッポン1匹。モクスガニ2匹。

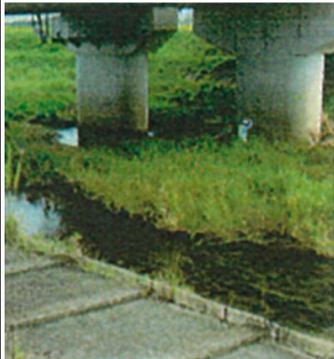
—
⑩	9月27日(金)	異常なし 1. 1km高速道路作業員2名、測量作業。 1. 4km左岸、ヒルガオの桃色の花。ノビルの白い花が目立つ。 1. 6km左岸、ホオズキの白い花が目立つ美しい。 1. 9km清流、川底の砂が見える。黒色コイ1匹。 3. 0km標識、注意板が草で見えない。 3. 3km左岸、車両駐車して、生物、魚取り1名。 3. 4kmカニ取り籠に黄色のカメ、モクスガニ。 3. 7kmカモ2羽。

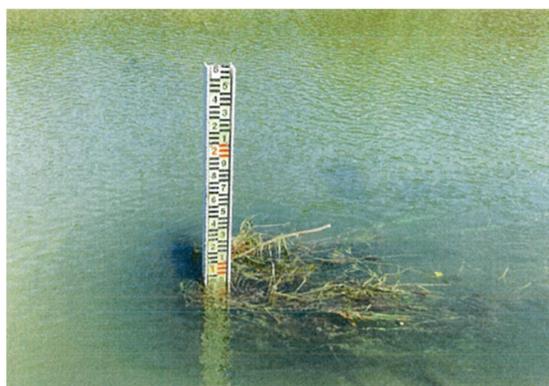
⑦

場所 (番号)	連絡日	報告内容	写真	対応状況
⑪	9月7日(土)	異常なし 中川排水ひ管 水深計84cm。台風10号の増水のため、川の至る所で草木が倒れた形跡が残っていた。 島田橋から堀之内橋 この間の水深計90cm。その柱に草木がまきついていた。島田橋下の砂丘はなくなっていた。	写真-⑦ (下段)	
⑫	9月14日(土)	異常なし “桜づつみ”落葉した葉がしきつめられ、中村川に秋の到来を告げていた。 ペットボトル等の放棄物は全くとっていい程見られなかった。地域の人等によって回収されているように感じた。 中川排水ひ管の水深計70cm。 島田橋下流の水深計80cm。	写真-⑧ (下段)	
⑬	9月21日(土)	異常あり 昼前、天花寺橋上で橋下を見つめていた男性がいたので話しかけた。 黒鯉、ブラックバス、ナマズ等々よく見る。大きなブラックバスは台風で下ったみたい。上流にいるネコキギのことをよく知っていた。私は中学生の頃、ネコキギを釣ったことがあるのでは話が弾んだ。 ゴム堰がないことに気がついた。台風10号によって流失?したのだろうか…。回収されているのだろうと思った。	写真-⑨⑩ (下段)	ゴム堰のため、出水時等には空気を抜いて転倒している。(異常ではない)
⑭	9月28日(土)	異常なし 二つの堰堤が語ること—。 名松線堰…分水、酸素の供給。砂止めの「先人の知恵」をよく理解できた。 ゴム堰あと…支えていたコンクリ土台が残っていた。真ん中の土台にはゴムが少しあった。回収されていると思うので、再設置の日も近いのではと思った。 島田橋少し下流にあった砂丘が見られた。中村川の再生、回復力を見た思いがした。	写真-⑪⑫ (下段)
