雲出川水系雲出川右岸(香良洲大橋付近～JR紀勢本線付近)

河川愛護モニター報告

雲出川水系波瀬川左岸(龍天橋付近～JR名松線波瀬川第三橋梁付近)  
波瀬川右岸(龍天橋付近～八太橋付近)

雲出川水系中村川右岸(近鉄大阪線橋梁付近～島田橋付近)

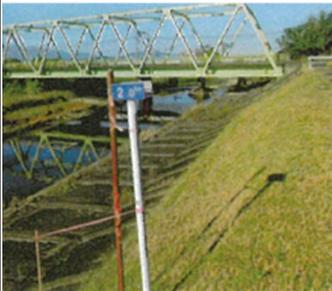
—
⑦	11月13日(水)	異常なし 1. 1km右岸橋の工事。土のう3段に積み上げ、左岸側に土盛り作業中。 1. 2km入江清流川底の泥が見える。コイ1匹。 1. 8km左岸、杭の周辺除草されて美しい。河川敷清流。ワシ1羽。 1. 9km標示板のはずれ。 2. 0km堤防除草されて美しい。 3. 0km注意板の破れ。 3. 4kmコイ12匹以上。ヌートリア1匹。カモ6羽。

管理者へ連絡再設置依頼 (処置日:12/21)
⑧	11月18日(月)	異常なし 1. 1km左岸橋の工事。天端の鎖開放。左岸土盛り作業中。清流川底の砂が見える。カニの甲羅の殻。 1. 6km頭首工清流。ススキの穂。左岸農業者軽トラック1台駐車。 3. 0km注意板の破れが処置されてよく見える。カワウ2羽。 3. 4kmカモ2羽。 3. 6km草の間に自転車倒れて放置。

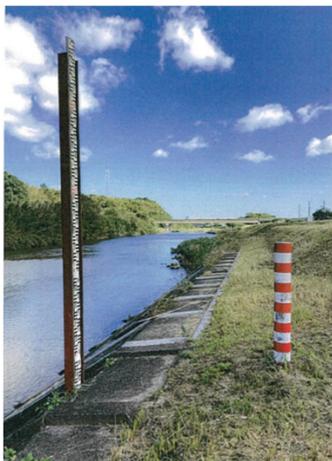
㉗

場所 (番号)	連絡日	報告内容	写真	対応状況
⑩	11月7日(木)	異常なし ・島田橋下の7m水位計、冷たい風。川底がくっきり見えた。水位65cm。(写真㉗) ・一志橋下の堰堤の形。魚等が住みやすいよう、堰を上れるよう工夫した構造では、と予想。後日じっくり見たいと思った。 ・小川橋下で作業中だった河川敷の草刈りが終了。すっきりした中村川だった。	写真-㉗ (下段)	-
⑪	11月14日(木)	異常なし ・小雨の中、小川橋下の河川敷では重機による改修工事が行われていた。(写真㉘) ・中川排水ひ管水位計65cm。堀之内排水ひ管水位計40cm。 ・一志橋下の堰堤下の川の様子。 土砂3ヶ所 流れが浅い 深い流れ ゆっくりな流れ。テトラの影響大?	写真-㉘ (下段)	-
⑫	11月21日(木)	異常なし ・中川排水ひ管水位計60cm。 ・小川橋付近 橋梁の補強工事中だった。 ・落葉した桜づつみ。(写真㉙) ・堀之内排水ひ管水位計40cm。 ・大谷川水門、水門と中村川の間で大谷川を見ていたら、カワセミが水門を通過し、中村川上流へ去った。中村川では初カワセミ。 石橋川ではよく出会う。波瀬川では3回出会っている。幸せな瞬間でした。	写真-㉙ (下段)	-
⑬	11月29日(金)	異常なし ・島田橋付近の右岸を中学生3人とすれ違った。1人が「今日は！」と声をかけてくれた。気持ちがよかった。 ・4. 4km付近の水深計60cm。(写真㉚) ・小川橋の橋梁補強工事が進んでいた。多くの重機が轟音を響かせていた。 ・中川排水ひ管前の水たまりでは鴨6羽が下流に静かに下っていった…。この水深計65cm。	写真-㉚ (下段)	-
