雲出川水系雲出川右岸(香良洲大橋付近～JR紀勢本線付近)

河川愛護モニター報告

雲出川水系波瀬川左岸(龍天橋付近～JR名松線波瀬川第三橋梁付近)
波瀬川右岸(龍天橋付近～八太橋付近)

雲出川水系中村川右岸(近鉄大阪線橋梁付近～島田橋付近)

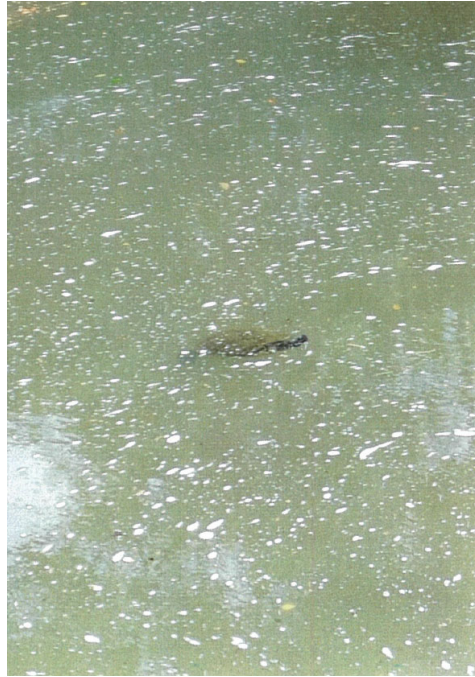
㉘

場所 (番号)	連絡日	報告内容	写真	対応状況
⑩	5月9日(金)	異常なし ・島田橋水位計 65cm。 ・大谷川水門水位標 14cm。 ・ゴム堰 貯水が多く、以前見えていた堰上の砂丘も見えなかった。ゴムが少し緩められ(?)、堰中央から勢いよく下流に水が流れていた。 ・小川橋 橋の上の河道がきれいに整地されていた。 ・中川水門水位標 50cm	—	—
⑪	5月16日(金)	異常なし ・島田橋水位計 64cm。 ・一志橋 上流の水が濁り、鯉等の生き物は確認できなかった。 ・大谷川水門 水門付近も濁り、流れが止まっていた。 ・天花寺橋 かろうじて底が見えた。魚を探すことはできなかった。 ・中川水門水位標 45cm。	—	—
⑫	5月22日(木)	異常なし ・島田橋水位計 62cm オレンジ色の錦鯉が一匹、この近くを泳ぎ、中村川に彩りを添えていた。 ・堀之内排水樋管水位標 70cm ・大谷川水門水位標 10cm スポンが一匹、鼻だけが水面から出ていた。 ・古田井堰堤 少しだけ水があふれていた。 ・中川水門水位標 50cm	写真-㉗イ (下段)	—
⑬	5月29日(木)	異常なし ・中川水門水位標 60cm ・大谷川水門水位標 10cm ・島田橋水位計 68cm ・古田井堰堤下 ウナギの穴釣りをしている人がいた。岸から見ていた。 ・ゴム堰の真相 供給する空気の量でゴム堰を調整。横の建屋が空気を送るコンプレッサー室。以前、ゴム堰流失と見誤ったが、ひょっとして流失させて後日回収との思いもあった。そこで「?」を入れた。何回も対象ゴム堰を訪れると自然に真相に迫ることができると思った。 河川工学の一端に触れた感じがした。	写真-㉘イ (下段)	—
