鈴鹿川水系鈴鹿川左岸(R23塩浜大橋付近～鈴鹿橋付近)

河川愛護モニター報告

鈴鹿川水系内部川右岸(鈴鹿川合流点付近～南小松前川橋付近)

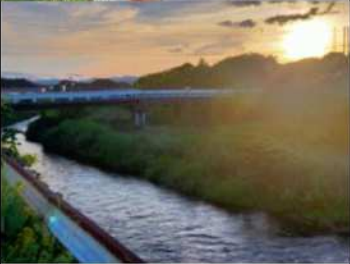
| 場所<br>(番号) | 連絡日 | 報告内容 | 写真 | 対応状況 |
|---|---|---|---|---|
| ① | 6月15日(日) | 異常なし<br>同じく6.0km付近で撮影した。かなり日が長くなり、日没が19時を回る感じである。川にはごみがあらず、下流域で見られる。 | | — |

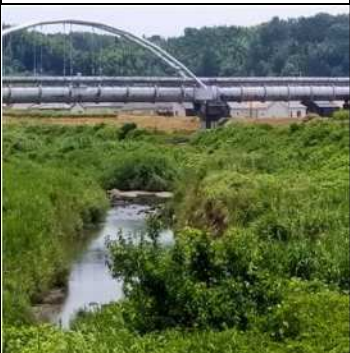
| 場所<br>(番号) | 連絡日 | 報告内容 | 写真 | 対応状況 |
|---|---|---|---|---|
| ② | 6月29日(日) | 異常なし<br>河原田橋より400m下流付近から写真を撮った。昨日の上流部の様子ならもっと水量が多いとは思ったが、下流部はかなり水量が少ないように感じる。周囲だが、右岸には草刈の業者の車がいった。おそらくごみは草に紛れておりそうな気がする。 | | — |
