雲出川水系波瀬川左岸(龍天橋付近～JR名松線波瀬川第三橋梁付近)  
波瀬川右岸(龍天橋付近～八太橋付近)

河川愛護モニター報告

雲出川水系中村川右岸(近鉄大阪線橋梁付近～島田橋付近)

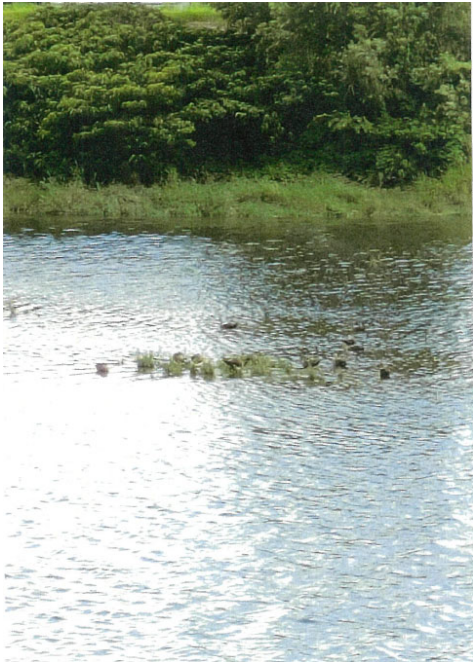
㉗

| 場所<br>(番号) | 連絡日 | 報告内容 | 写真 | 対応状況 |
|---|---|---|---|---|
| ⑧ | 7月19日(土) | 異常なし<br>・中川水門水位標 83cm。<br>・古田井堰堤<br>5cm位、堰全体から下流に水が流れていた。<br>・大谷川水門水位標 1m20cm。<br>この水門前の2つだけ水没ギリギリだった。それぞれの中州は、20匹位の鳥たちの憩いの場、楽園だった。<br>・島田橋水位計 90cm。 | 写真－㉗㉘<br>(下段) | — |

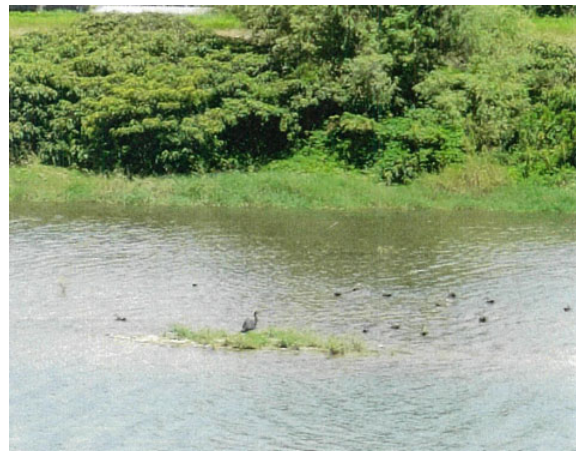
㉙

| 場所<br>(番号) | 連絡日 | 報告内容 | 写真 | 対応状況 |
|---|---|---|---|---|
| ⑨ | 7月25日(金) | 異常なし<br>・中川水門水位標 60cm。<br>この水門と小川橋の間では、土砂撤去作業が始まっていた。<br>・大谷川水門水位標 1m10cm。<br>水門の向こう側の砂丘には多くの鳥がいた。不思議なことにカワウが一羽だけいることに気が付いた。前週も同様だった。<br>・一志橋<br>多くのツバメが川面の上を飛び交っていた。<br>・島田橋水位計 70cm。 | 写真－㉙<br>(下段) | — |
