宮川水系宮川左岸(宮川河口付近～度会橋付近)

河川愛護モニター報告

宮川水系宮川左岸(度会橋付近～岩出水位観測所付近)

宮川水系宮川右岸(JR参宮線宮川橋梁付近～南勢水道宮川水管橋下流付近)

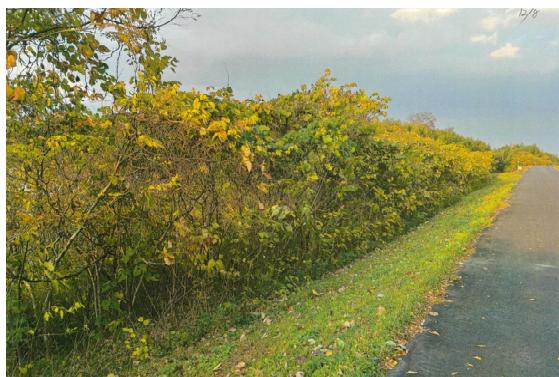
場所 (番号)	連絡日	報告内容	写真	対応状況
⑥	12月8日(月)	異常なし 堤防等のゴミ、その他には異常はないが、堤防が出来てからの雑木が多いので、一回全部刈ってください。	写真一⑦ (下段)	—
⑦	12月22日(月)	異常なし 度会橋下の工事では、歩く人にも十分配慮しているが、大型車には十分気をつけてください。	写真一① (下段)	—
⑧	12月23日(火)	異常なし 今日は気温が高いので、カモの大群が羽を休めている様子を写真にとることができました。堤防等には、ゴミも無くきれいでした。	写真一⑨ (下段)	—
