雲出川水系波瀬川左岸(龍天橋付近～JR名松線波瀬川第三橋梁付近)  
波瀬川右岸(龍天橋付近～八太橋付近)

河川愛護モニター報告

雲出川水系中村川右岸(近鉄大阪線橋梁付近～島田橋付近)

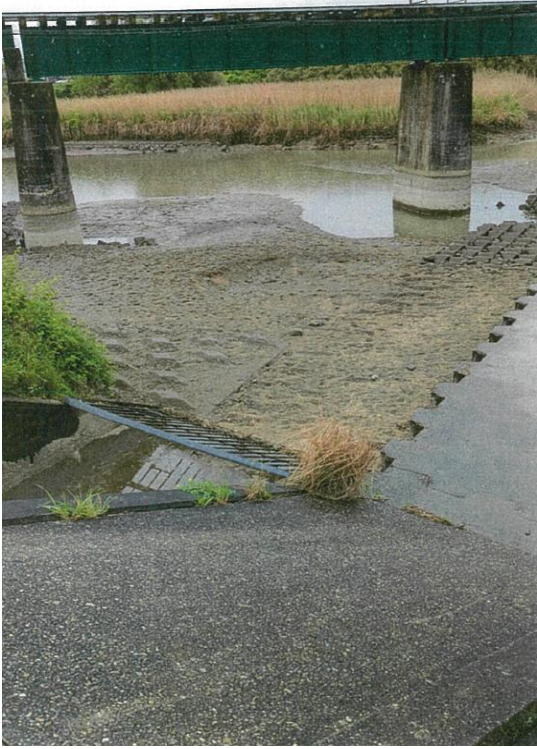
ア

場所 (番号)	連絡日	報告内容	写真	対応状況
⑥	4月2日(木)	異常なし ・中川水門水位標 70cm。 ・桜づつみ満開だった。 ・古田井堰堤 "分水"はまだだった。 ・大谷川水位標・大谷川水門水位標 50cm。 ・一志橋 上では大きな鯉が6匹。浅瀬を泳いでいた。 ・島田橋水位計 70cm。	—	—
⑦	4月9日(木)	異常なし ・島田橋水位計 52cm。 ・一志橋 ここから上下流を見渡した。下流では満々と水を貯めていた。 ・大谷水門水位標 25cm ・ゴム堰、須賀井用水 須賀井用水に"分水"が始まっていた。 ・古田井堰 ほぼ100%の中村川の水が堰き止められ、用水路に供給していた。 ・中川水門水位標	—	—
⑧	4月16日(木)	異常なし ・島田橋水位計 70cm。 ・大谷川水位標、大谷川水門水位標 50cm。 支流の大谷川は田植えの影響で川が濁り、中村川に合流していた。 ・小川橋 夕刻"桜づつみ"が葉桜の下、下流の整備された河川敷では、親と子がそれぞれ犬と散歩していた。 ・中川水門水位標 57cm。	—	—
⑨	4月23日(木)	異常なし ・中川水門水位標 38cm。 小川橋の橋脚補強工事が終了。雨の中重機が土手の補修をしていた。 ・古田井堰堤 この場所は渇水気味。用水へも水の供給も「なし」だった。 ・ゴム堰 この堰で貯めた中村川の水は須賀井用水に供給していた。 ・大谷川水位標、水門水位標 水位は赤い太線より5cm下を示していた。 ・島田橋水位計 58cm 一日中雨で中村川は増水しているのでは？と思いきや。実際は渇水気味?! 下の古田井堰堤はこの用水に供給する水はなかった。(写真㉗)上のゴム堰は中村川の水をこの用水に送っていた。(写真㉘)更にその上の一志橋の堰堤も左岸の用水に水を送っていた。(写真㉙)この時期、中村川の水は農業用水に流れていた。	写真—㉗㉘㉙ (下段)	—
