雲出川水系波瀬川左岸(龍天橋付近～JR名松線波瀬川第三橋梁付近)  
波瀬川右岸(龍天橋付近～八太橋付近)

河川愛護モニター報告

雲出川水系中村川右岸(近鉄大阪線橋梁付近～島田橋付近)

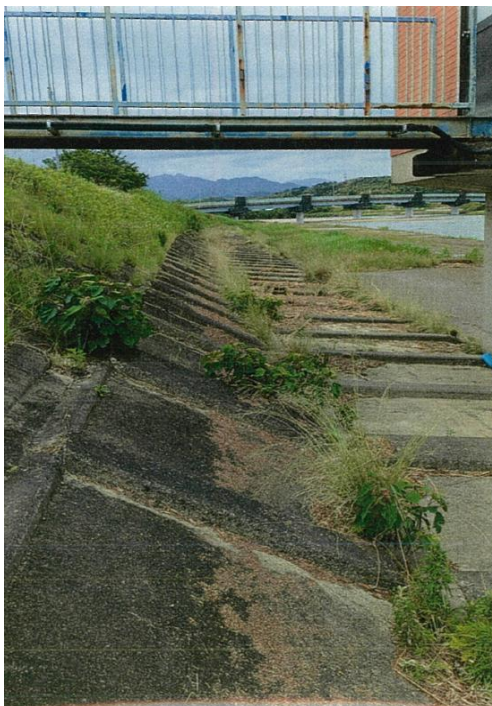
ア

| 場所<br>(番号) | 連絡日 | 報告内容 | 写真 | 対応状況 |
|---|---|---|---|---|
| ⑥ | 6月6日(土) | <p>異常なし</p> <ul style="list-style-type: none"> <li>・中川水門水位標 90cm<br/>水門付近に台風6号が達した跡がくっきりと残っていた。(写真㉗)</li> <li>・大谷川水位標、水門水位標 70cm</li> <li>・古田井堰堤<br/>川は”分水”と本流の両方を実施していた。</li> <li>・ゴム堰<br/>この堰の左側は本流が流れ、右側はゴム堰で止めてあった。”分水”は止めてあった。</li> <li>・一志橋の下の堰<br/>”分水”はなく、本流に流れていた。</li> </ul> | 写真－㉗<br>(下段) | — |

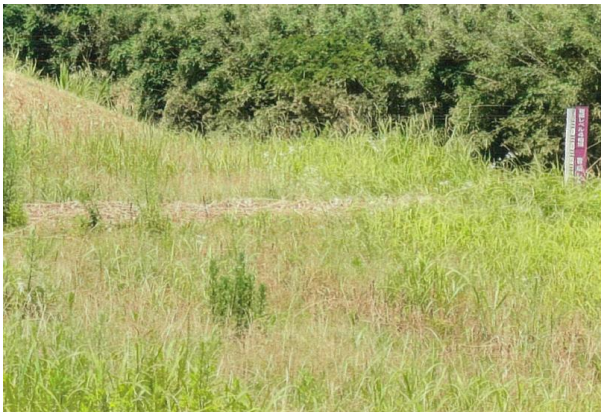
イ

| 場所<br>(番号) | 連絡日 | 報告内容 | 写真 | 対応状況 |
|---|---|---|---|---|
| ⑦ | 6月13日(土) | <p>異常なし</p> <ul style="list-style-type: none"> <li>・島田橋水位計付近の河川敷<br/>この通路に川砂が堆積していた。ここに台風6号が押し寄せた水位跡が残っていた。(写真㉘)</li> <li>・大谷川水位標、水門水位標 57cm</li> <li>・ゴム堰<br/>”分水”はなかった。</li> <li>・古田井堰堤<br/>”分水”と堰堤を越えて、本流の水が流れていた。</li> <li>・中川水門水位標 80cm</li> </ul> | 写真－㉘<br>(下段) | — |

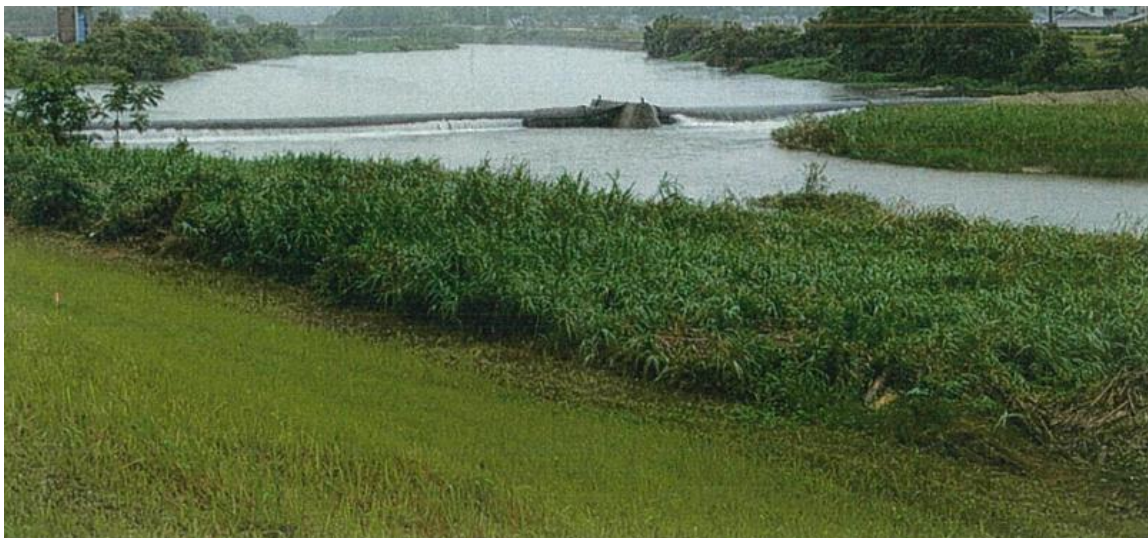
カ

| 場所<br>(番号) | 連絡日 | 報告内容 | 写真 | 対応状況 |
|---|---|---|---|---|
| ⑨ | 6月26日(金) | <p>異常なし</p> <ul style="list-style-type: none"> <li>・台風7. 8号が接近中だった。</li> <li>・中川水門水位標 1m20cm</li> <li>・ゴム堰<br/>左右両方のゴム堰が稼働していた。前線の影響で増水していた。(写真㉜)</li> <li>・古田井堰堤<br/>ゴム堰同様、勢いよく本流の水が下流に流れていた。</li> <li>・中川水門水位標 1m5cm</li> </ul> | 写真－㉜<br>(下段) | — |
