# 【雲出川水系】 雲出川①

令和8年7月 河川愛護モニター報告書【雲出川水系】

雲出川右岸(香良洲大橋付近～JR紀勢本線付近)

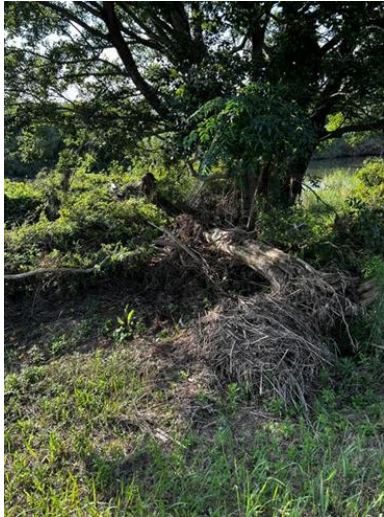
㊦ 右岸流木

| 場所<br>(番号) | 連絡日 | 報告内容 | | 写真 | 対応状況 |
|---|---|---|---|---|---|
| ⑥ | 7月3日(金) | 異常あり | 2026年6月の台風6号による増水で河川敷に残る流木がある。 | 写真一㉗㉘<br>(下段) | 管理区間全体で台風6号による塵芥流木処理を今後実施予定です。 |

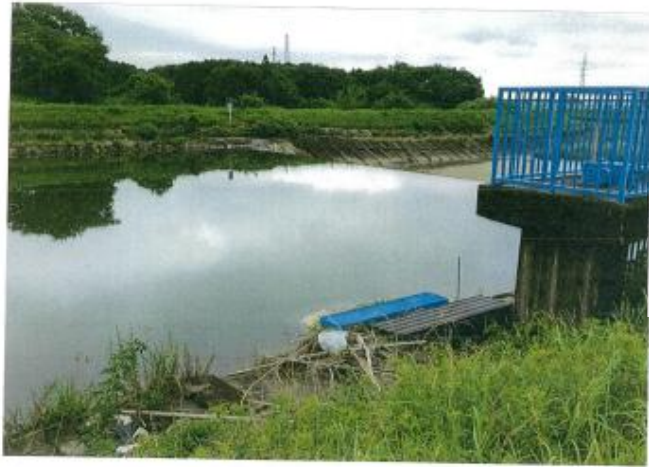
ア

| 場所<br>(番号) | 連絡日 | 報告内容 | | 写真 | 対応状況 |
|---|---|---|---|---|---|
| ① | 7月2日(木) | 異常<br>なし | <p>日常、よく目になっている波瀬川。今回はモニター初日。視点はより線として、モニターができる区域を探った。</p> <ul style="list-style-type: none"> <li>・左岸山本橋～JR第3橋梁<br/>老人が橋の上で下流を見ていた。</li> <li>・左岸弘法井頭首工～JR第2橋梁</li> <li>・右岸龍天橋～八太新橋</li> </ul> <p>台風6号によるゴミがあった。(写真㉗)課題の一つである。</p> | 写真－㉗<br>(下段) | 管理区間全体で台風6号による塵芥流木処理を今後実施予定です。 |

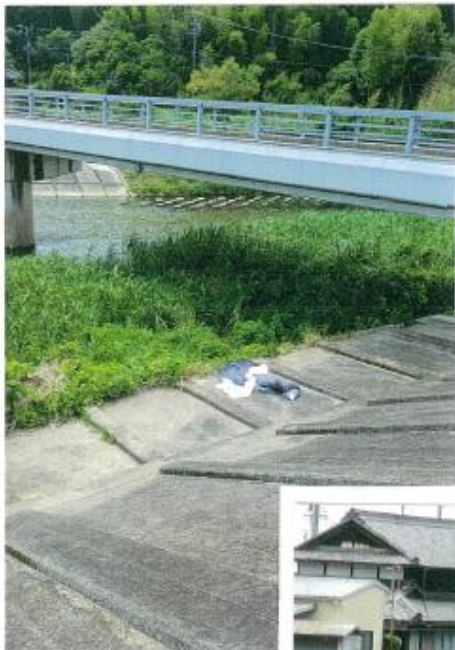
イ

| 場所<br>(番号) | 連絡日 | 報告内容 | | 写真 | 対応状況 |
|---|---|---|---|---|---|
| ③ | 7月18日(土) | 異常<br>なし | <ul style="list-style-type: none"> <li>・左岸八太新橋～龍天橋</li> <li>・右岸龍天橋～八太新橋</li> <li>・八太橋下に寝袋らしきものがあった。(写真㉘)</li> <li>・下川原橋水位観測所<br/>ここの水位の見方は、「レベル3」に達するまでを測るように思った。</li> <li>・山本橋<br/>下の中島橋上に家族の姿があった。川が身近にあるように思った。(写真㉙)</li> </ul> | 写真－㉘㉙<br>(下段) | (寝袋について)持ち主による回収を想定して存置しているが、変化がないため回収した。 |
