# 気象及び浸水状況

# 地下駐車場の施設状況(出入口の状況)

# 出入口等での浸水状況(車両用出入口)

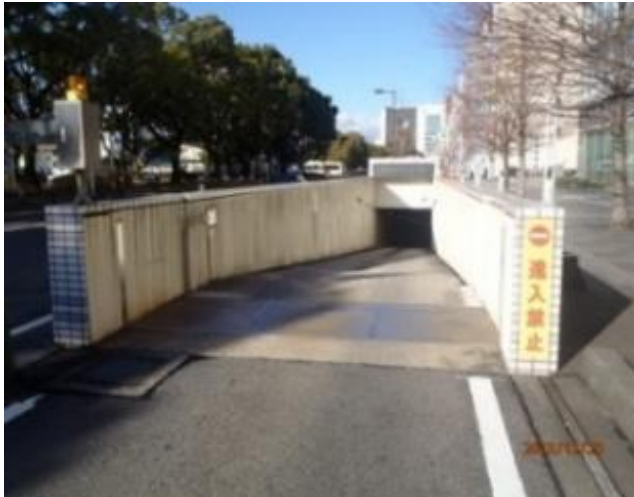
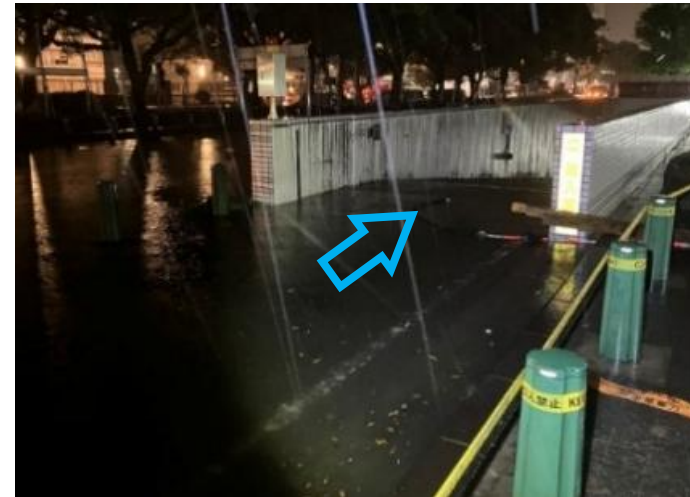
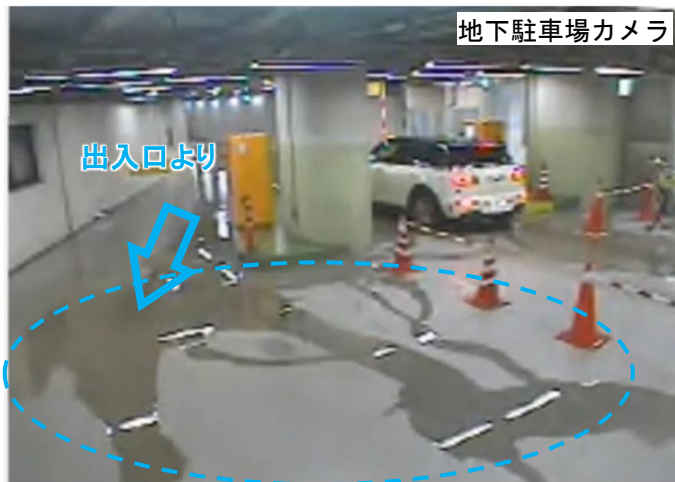
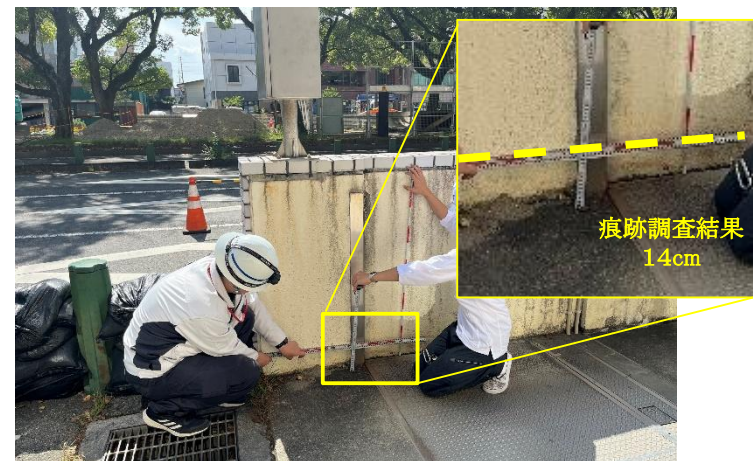
車両出口: 国道側

推定浸水深さ: 約14cm

※車両出入口の側壁の痕跡調査結果(約14cm)による

地上出入口から  
浸水している様子

地下1階への浸水開始状況

痕跡調査  
(10/2: 出入口の側壁)

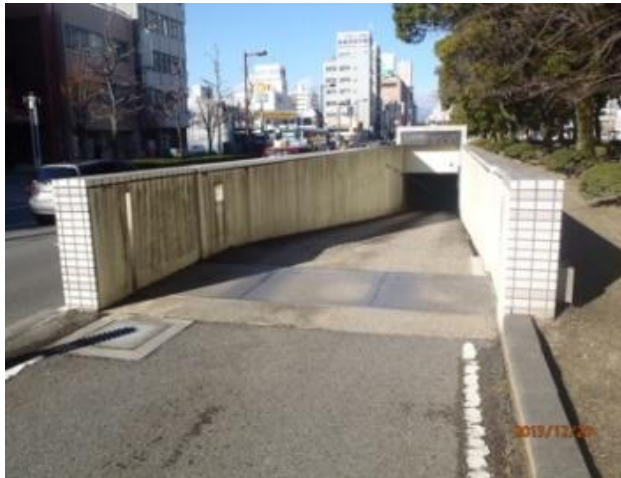
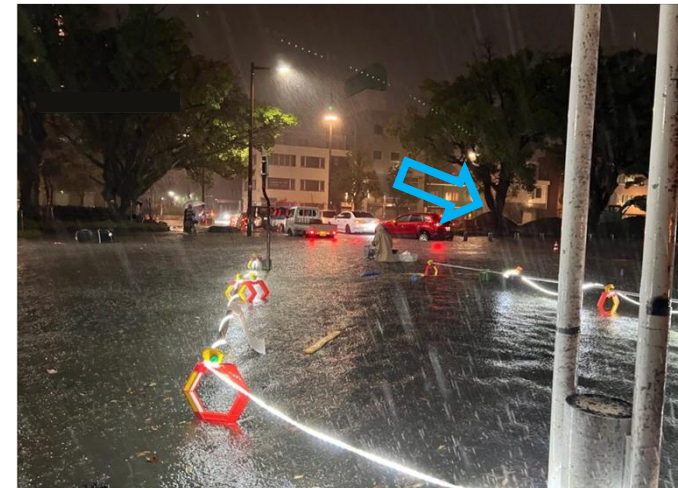
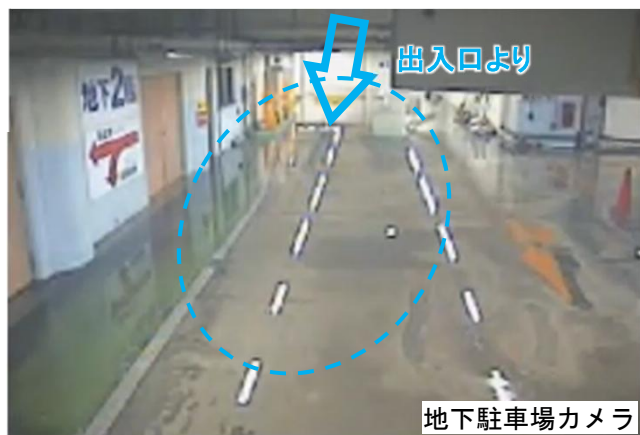
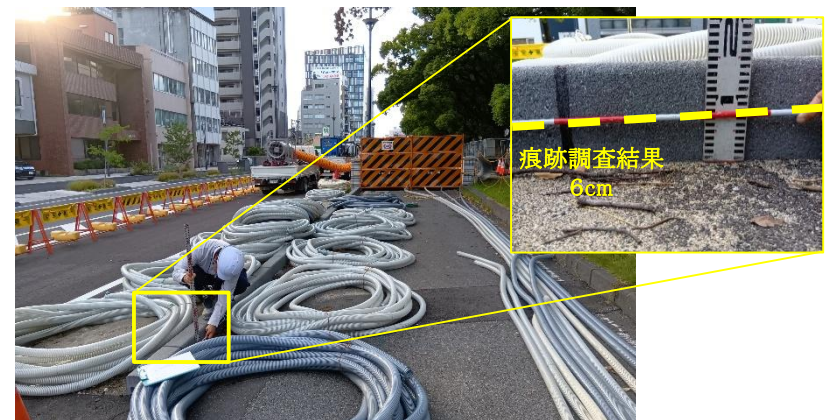
車両入口: 国道側

推定浸水深さ: 約6cm

※出入口から約15m離れた縁石の痕跡調査結果(約6cm)による

地上出入口から  
浸水している様子

地下2階の浸水開始状況

痕跡調査  
(10/1: 入口から約15mの縁石)

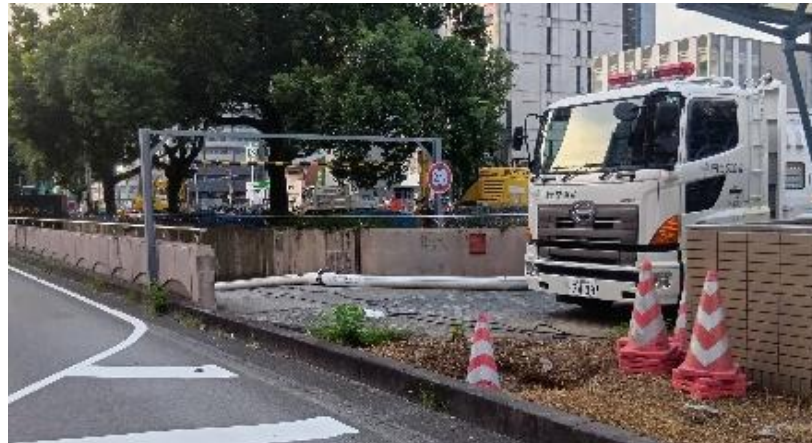
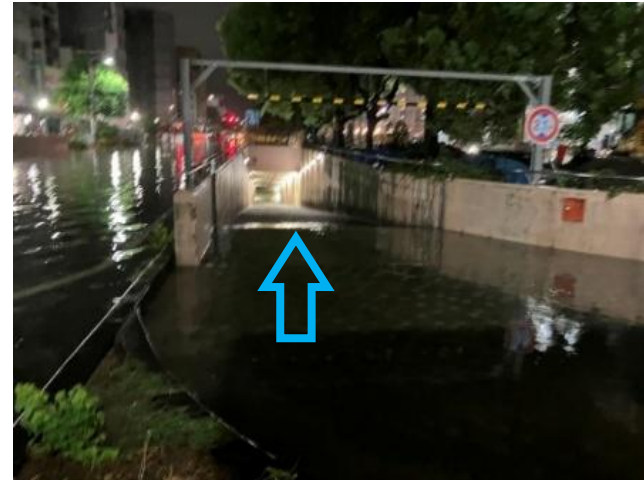
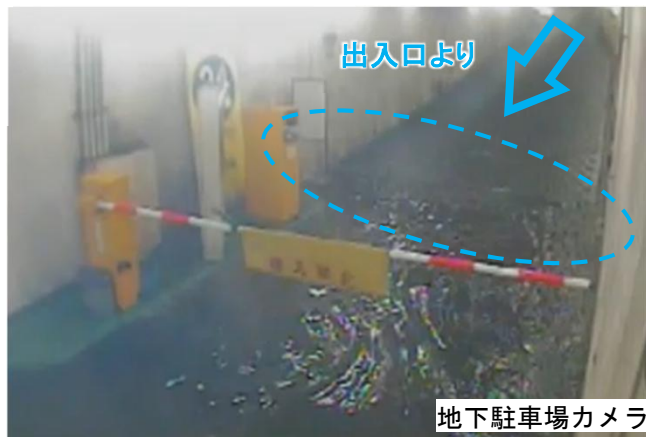
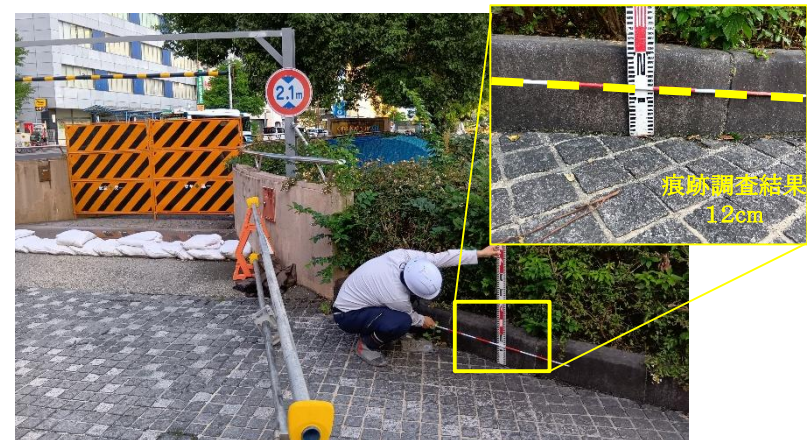
車両入口:市道側

推定浸水深さ:約12cm

※出入口から約6m離れた縁石の痕跡調査結果(約12cm)による

地上出入口から  
浸水している様子

地下2階の浸水開始状況

痕跡調査  
(10/1:入口から約6mの縁石)

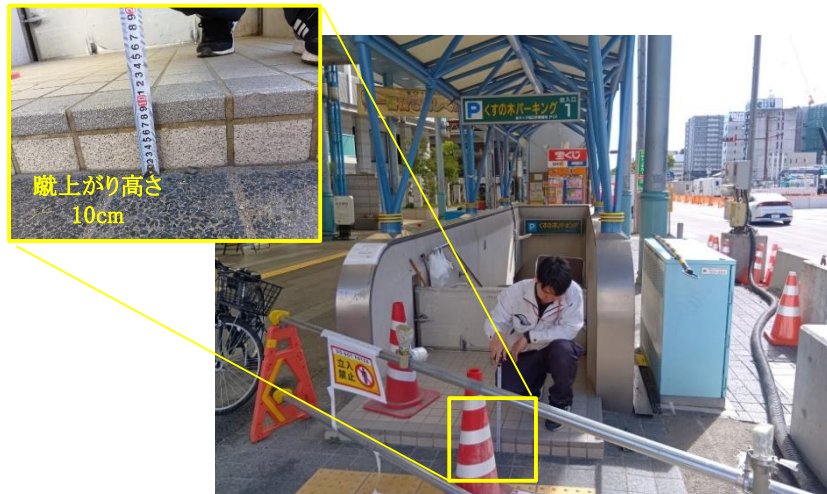
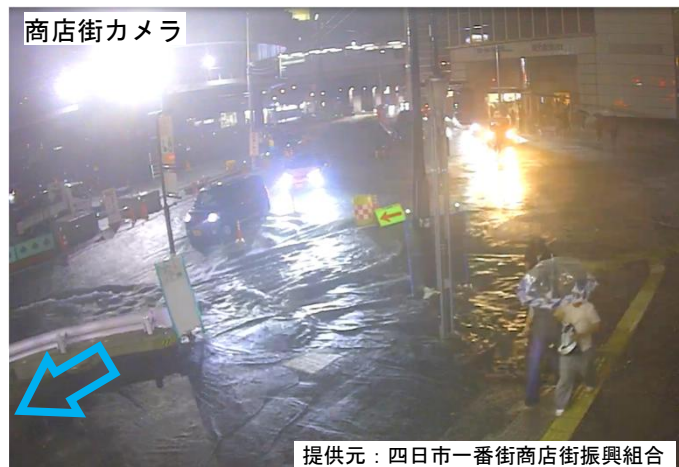
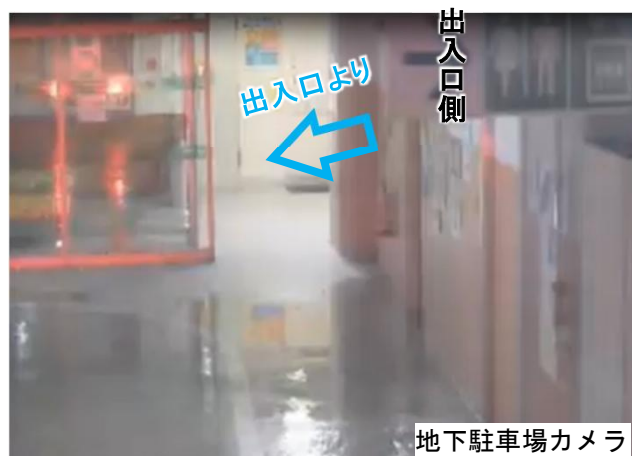
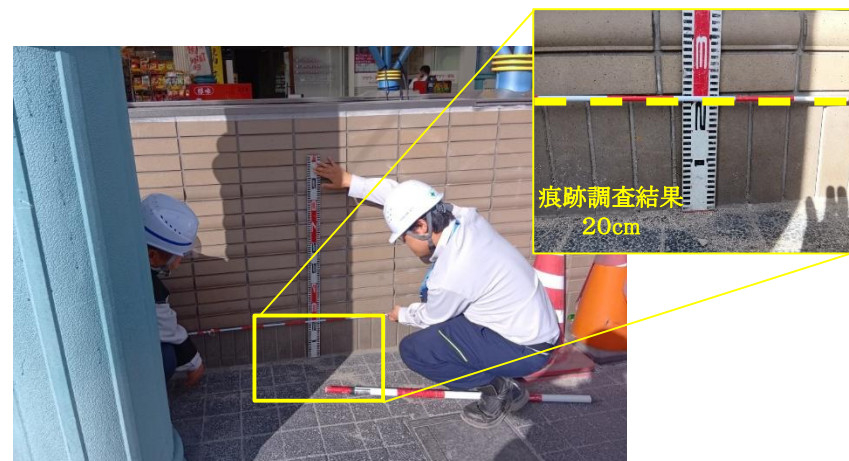
## 1番出入口:市道側

推定浸水深さ:約10cm

※出入口から約6mの側壁の痕跡調査結果(20cm)から、出入口の蹴上がり高さ(10cm)を控除し推定

地上出入口から  
浸水している様子

地下1階への浸水開始状況

痕跡調査  
(9/26: 出入口から約6mの側壁)

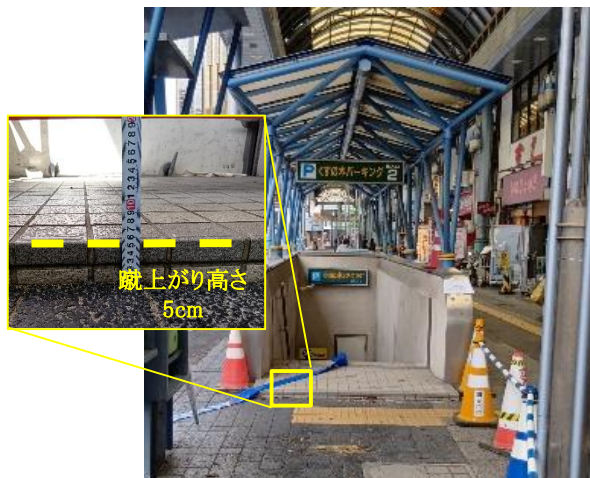
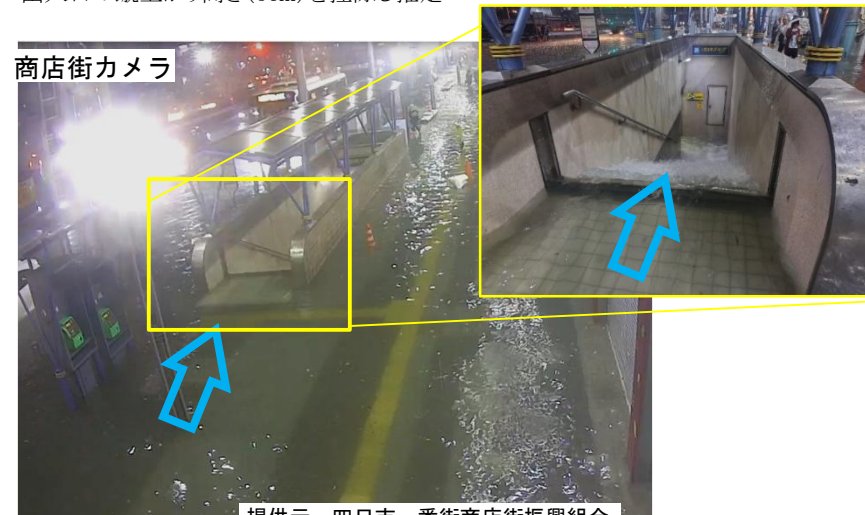
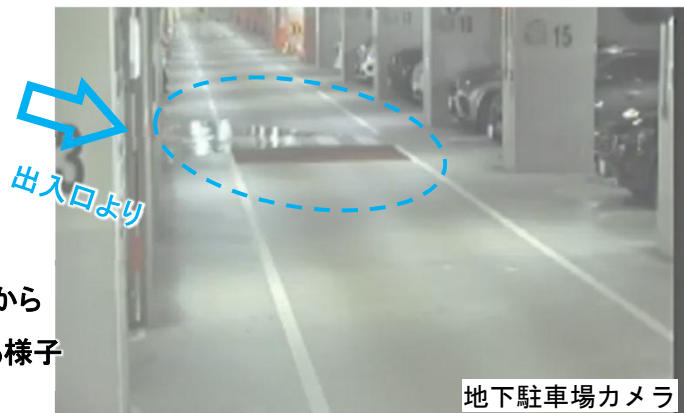
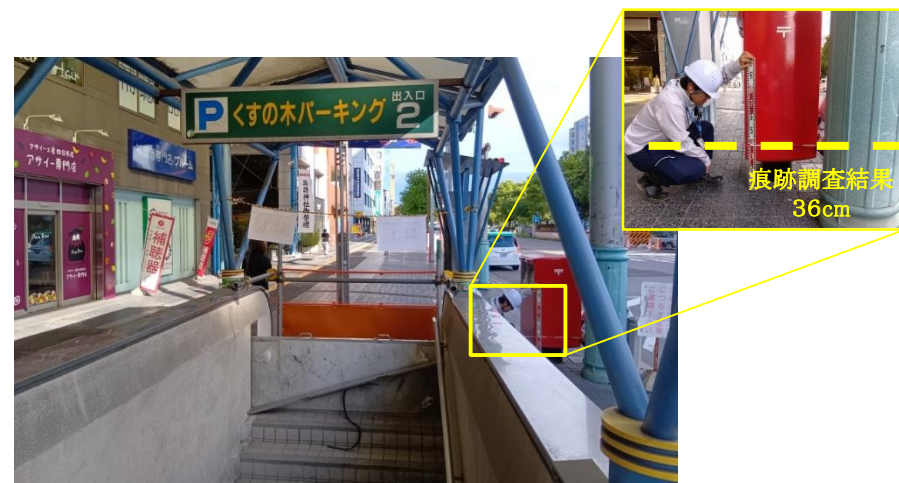
## 2番出入口:市道側

推定浸水深さ:約30cm

※出入口から約3mの郵便ポストの痕跡調査結果(36cm)から、出入口の蹴上がり高さ(5cm)を控除し推定

地上出入口から  
浸水している様子

地下1階への浸水開始状況

痕跡調査  
(9/26: 出入口から約3mの郵便ポスト)

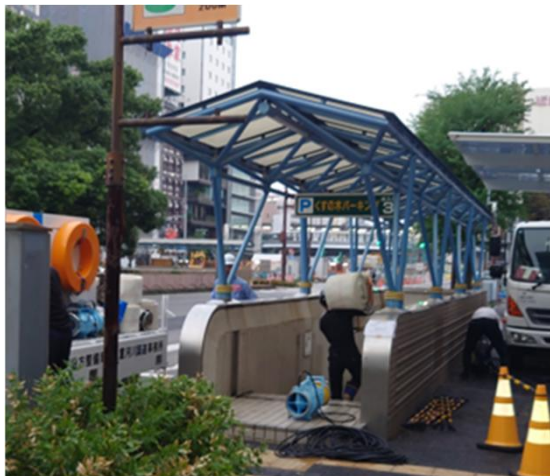
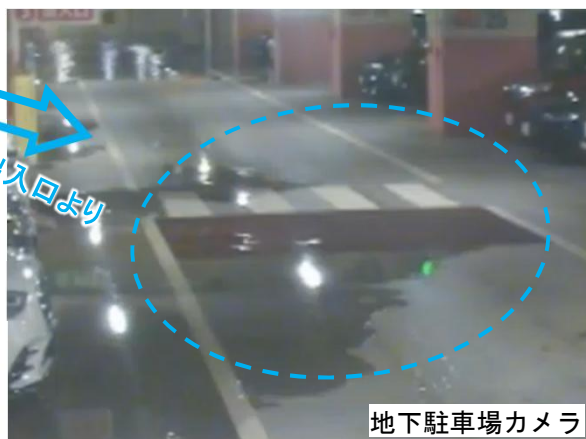
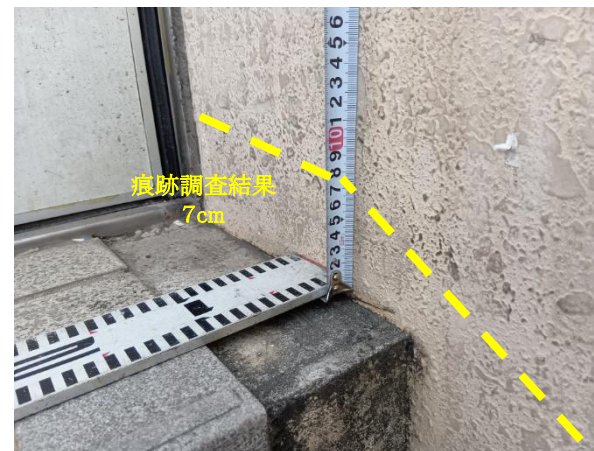
3番出入口:市道側

推定浸水深さ:約7cm

※出入口側壁の痕跡調査結果(約7cm)による

地下1階への浸水開始状況

痕跡調査  
(10/2:出入口の側壁)

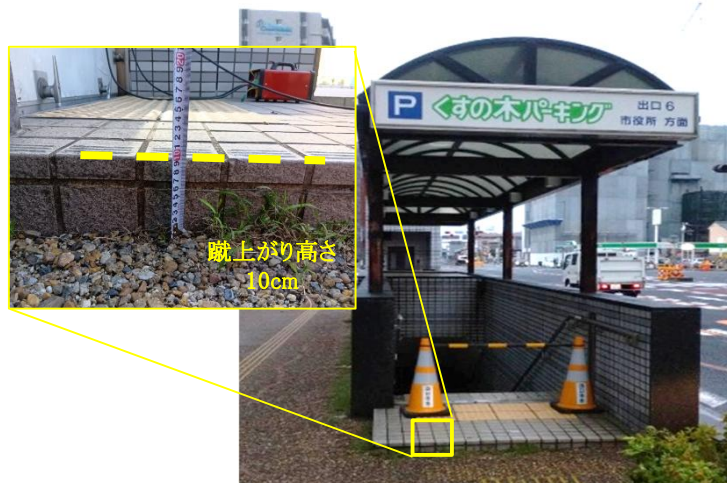
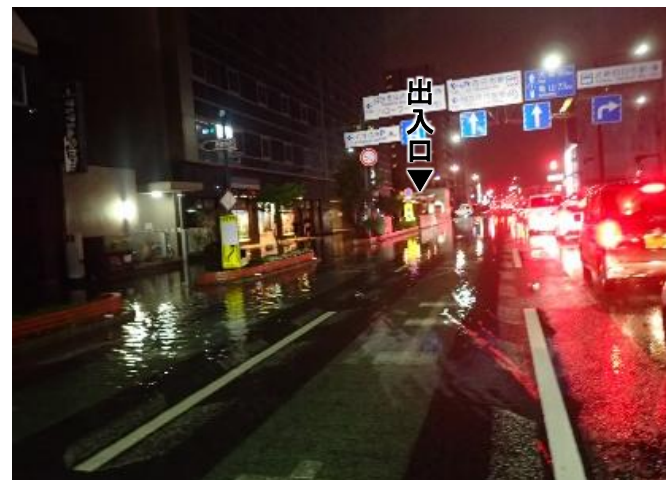
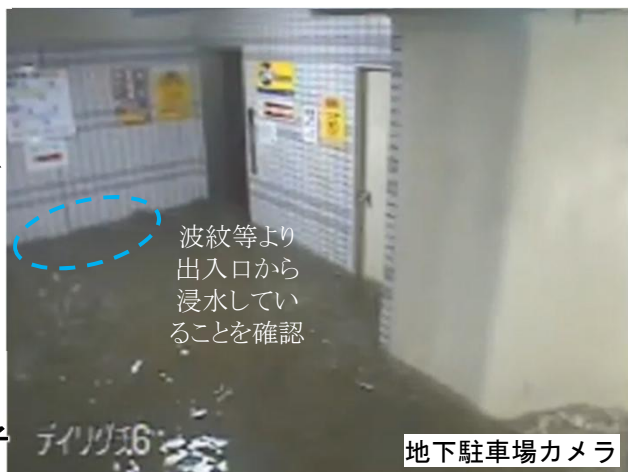
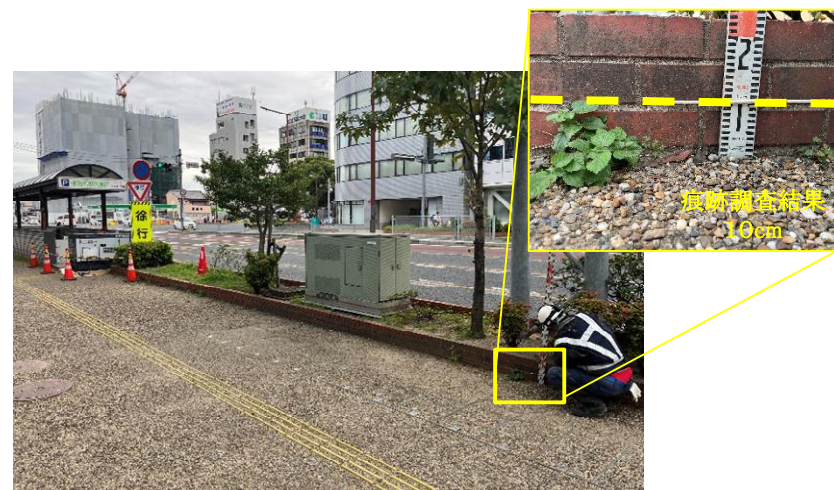
## 6番出入口:市道側

推定浸水深さ: 約5cm程度

※出入口から約16mの痕跡調査結果(10cm)及び蹴上がり高さ(10cm)であるが、地下駐車場カメラから約5cm程度の浸水と推定

地上出入口から  
浸水している様子

地下1階への浸水開始状況

痕跡調査  
(9/24: 出入口から約16mの植樹帯)

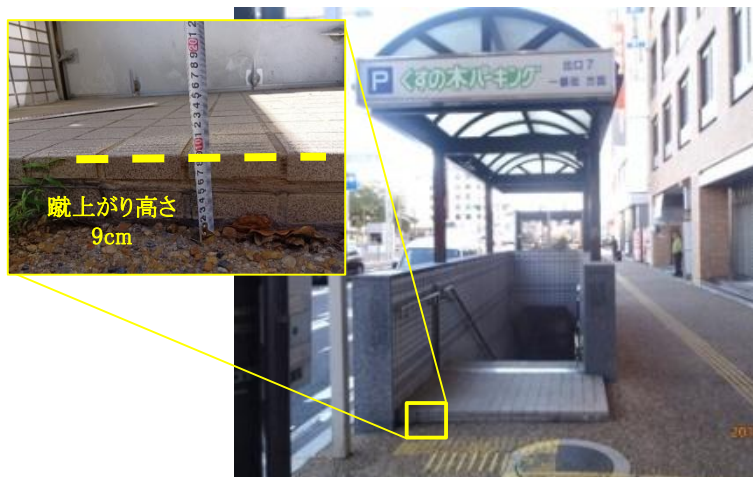
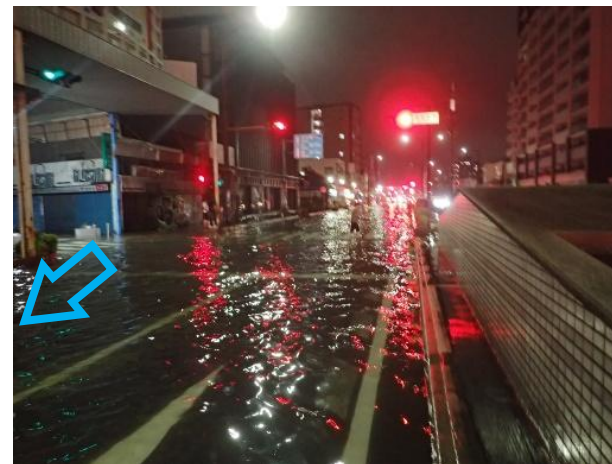
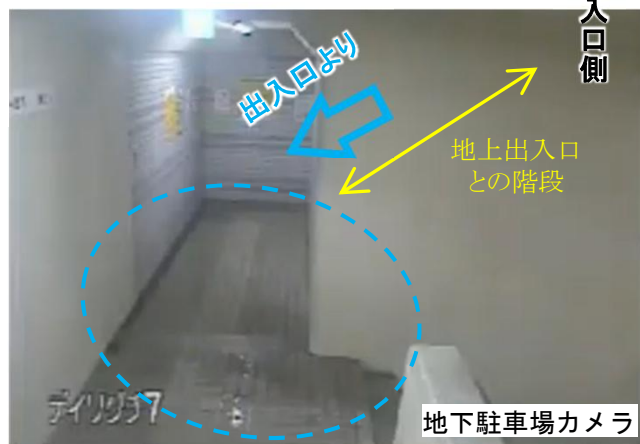
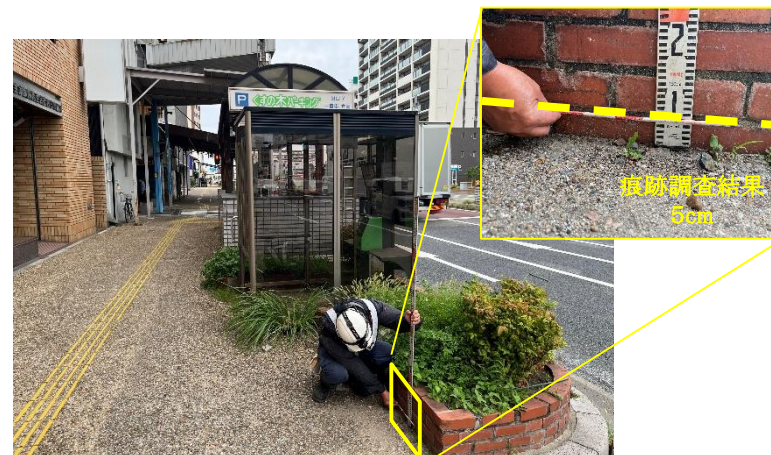
## 7番出入口:国道側

推定浸水深さ: 約5cm程度

※出入口から約12mの植樹帯の痕跡調査結果(5cm)及び蹴上がり高さ(9cm)であるが、地下駐車場カメラから約5cm程度の浸水と推定

地上出入口から  
浸水している様子

地下1階の浸水開始状況

痕跡調査  
(9/24 : 出入口から約12mの植樹帯)

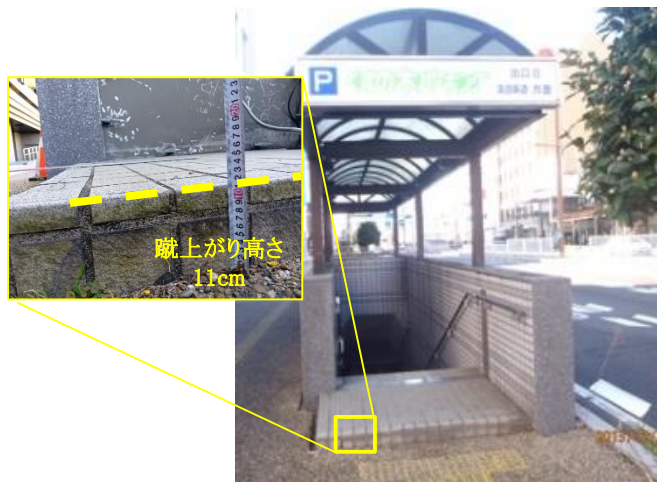
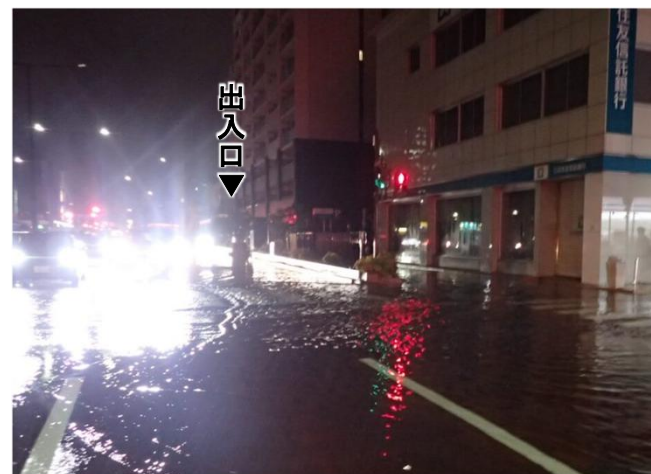
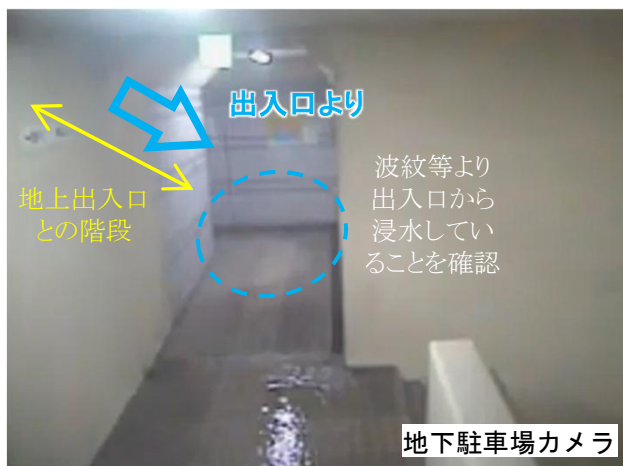
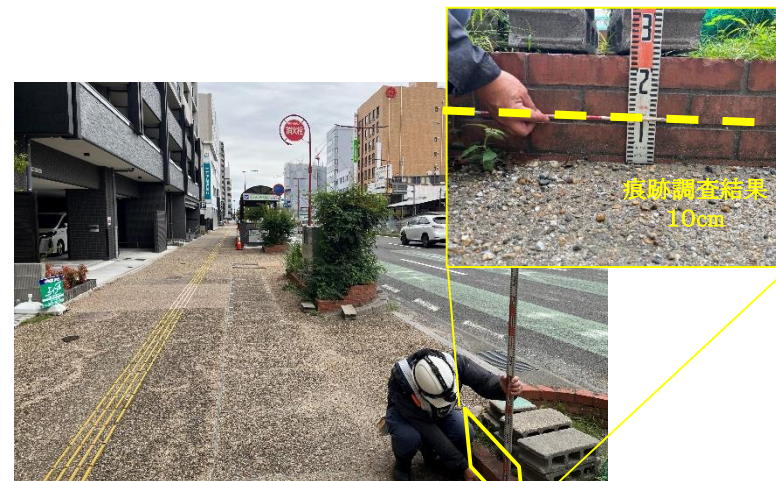
## 8番出入口: 国道側

推定浸水深さ: 約5cm程度

※出入口から約24mの植樹帯の痕跡調査結果(10cm)及び蹴上がり高さ(11cm)であるが、地下駐車場カメラから5cm程度の浸水と推定

地上出入口から  
浸水している様子

地下1階への浸水開始状況

痕跡調査  
(9/24: 出入口から約24mの植樹帯)

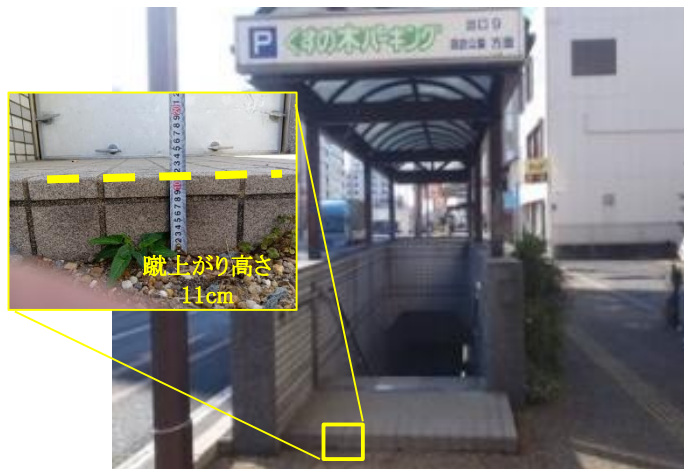
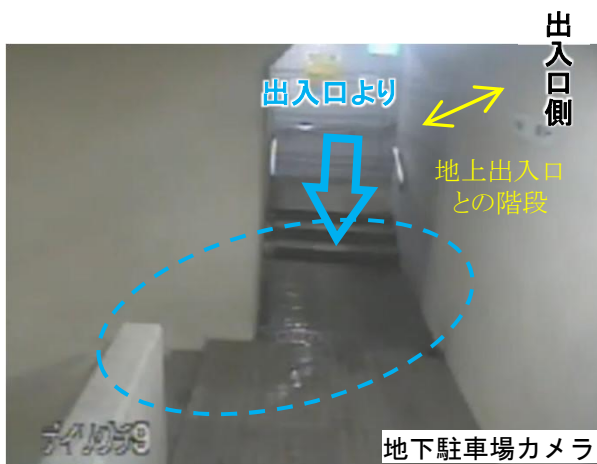
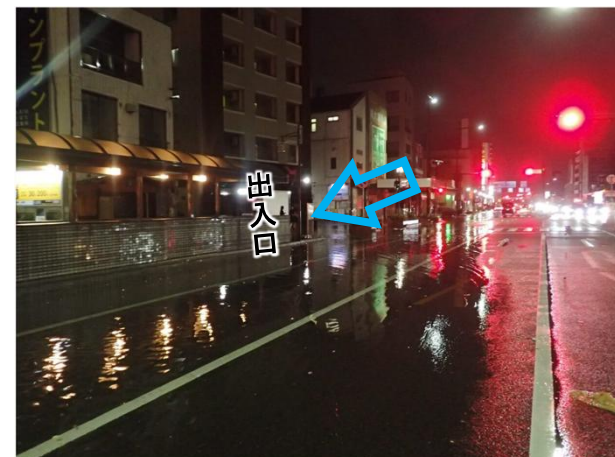
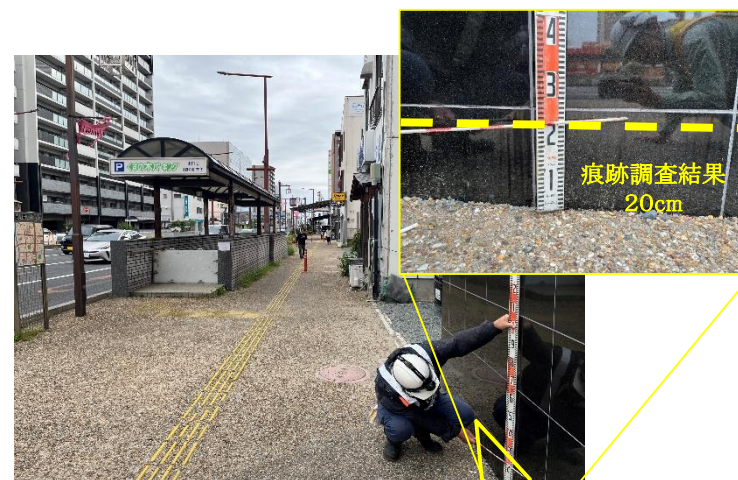
## 9番出入口:国道側

地上出入口から  
浸水している様子

地下1階への浸水開始状況

推定浸水深さ:約5cm程度

※出入口から約9m離れた建物壁の痕跡調査(20cm)及び蹴上がり高さ(11cm)であるが、地下駐車場カメラから5cm程度の浸水と推定

痕跡調査  
(9/24: 出入口から9mの建物壁)

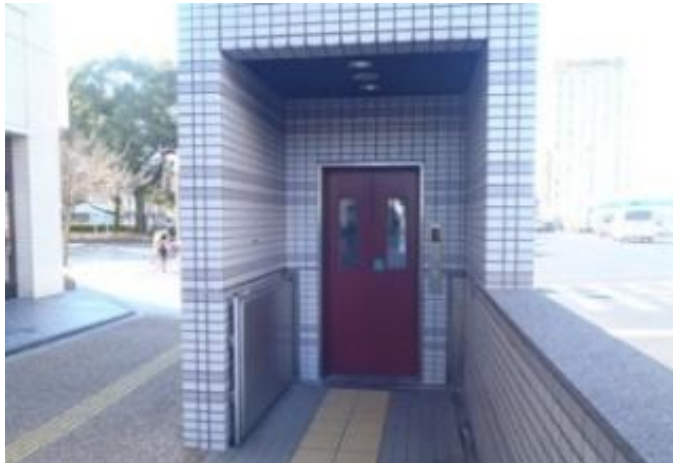
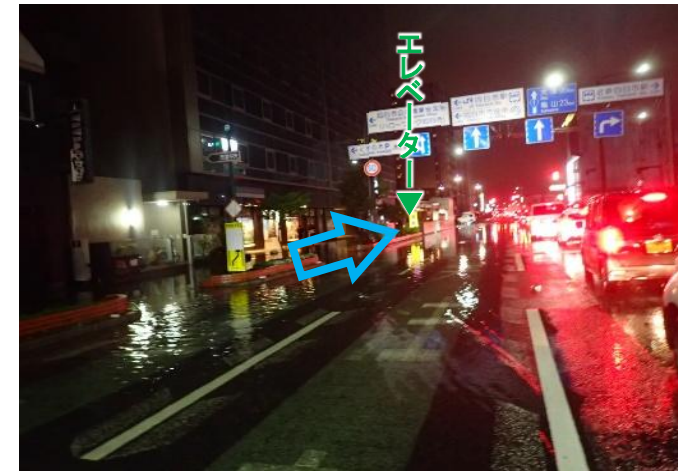
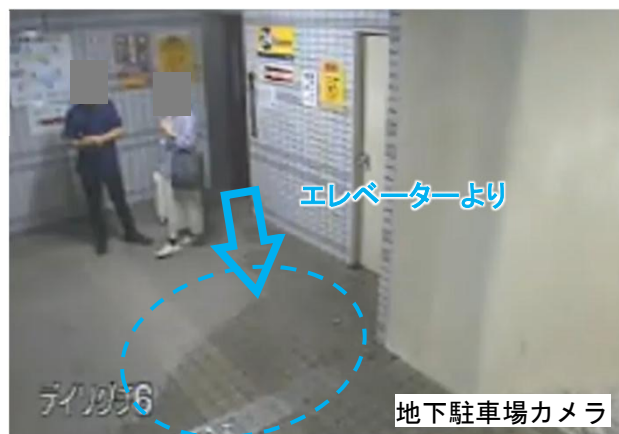
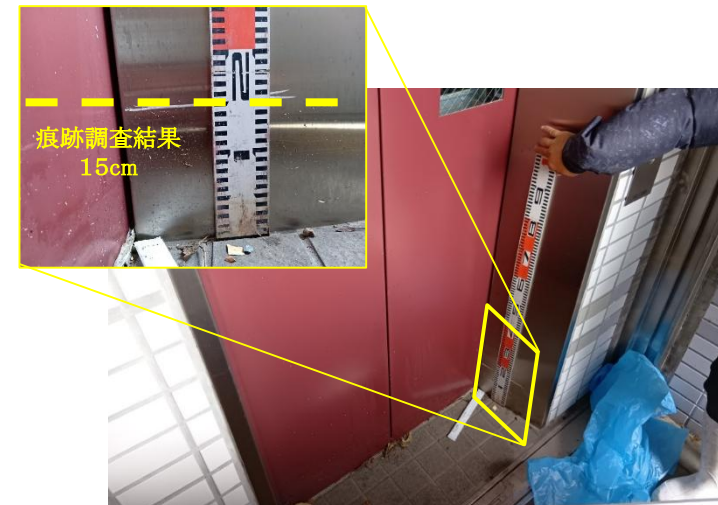
エレベーター：国道側

推定浸水深さ: 約15cm

※出入口の痕跡調査結果(約5cm)による

地上出入口から  
浸水している様子

地下1階への浸水開始状況

痕跡調査  
(9/24:エレベーター出入口)

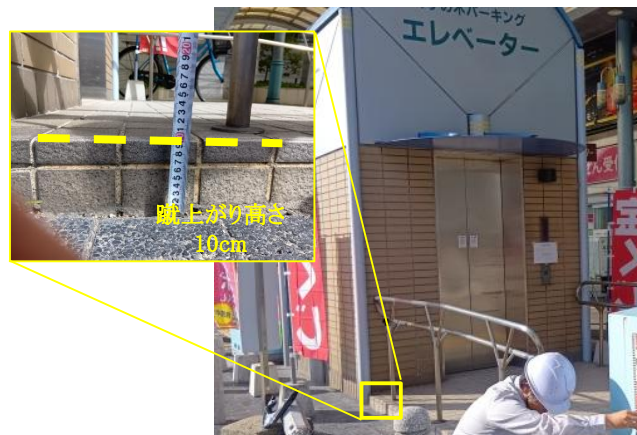
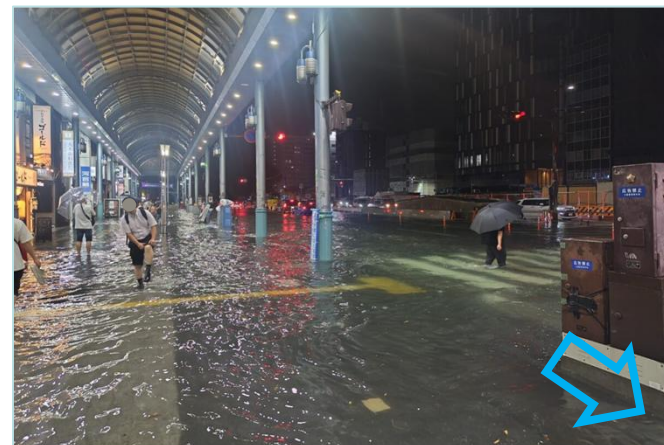
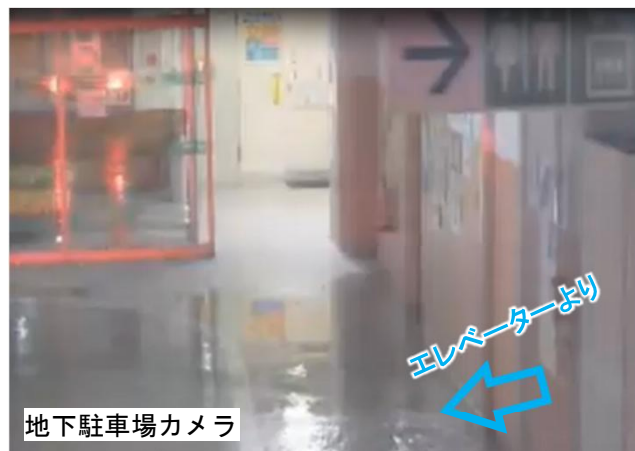
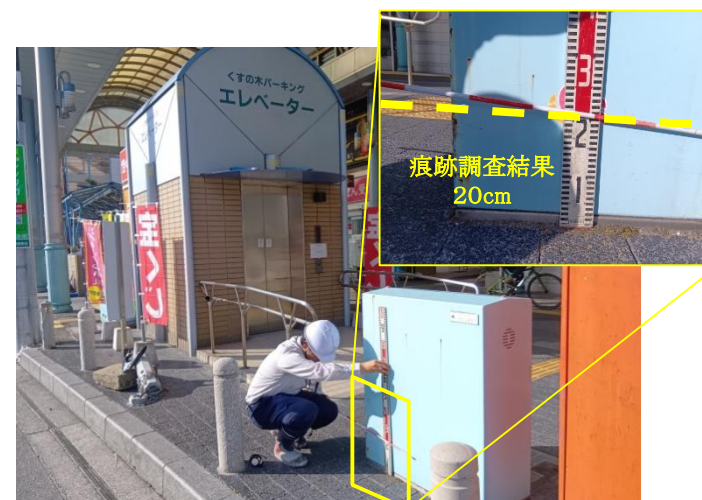
エレベーター：市道側

推定浸水深さ: 約10cm

※出入口から約4m離れたボックスの痕跡調査結果(20cm)から、出入口の蹴上がり高さ(10cm)を控除し推定

地上出入口から  
浸水している様子

地下1階への浸水開始状況

痕跡調査

(10/1: エレベーターから約4mのボックス)

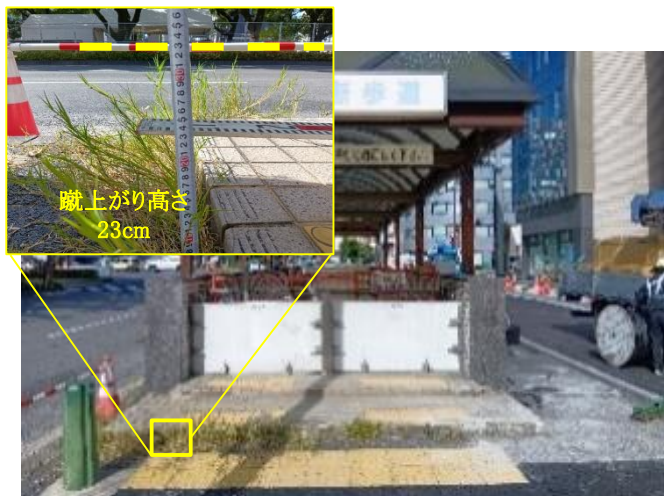
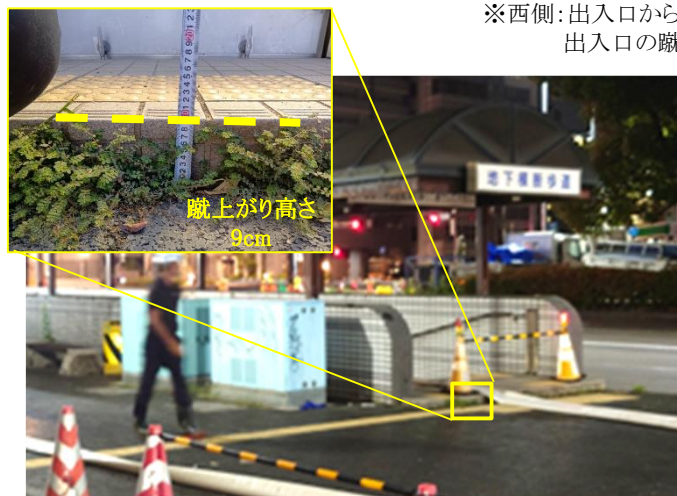
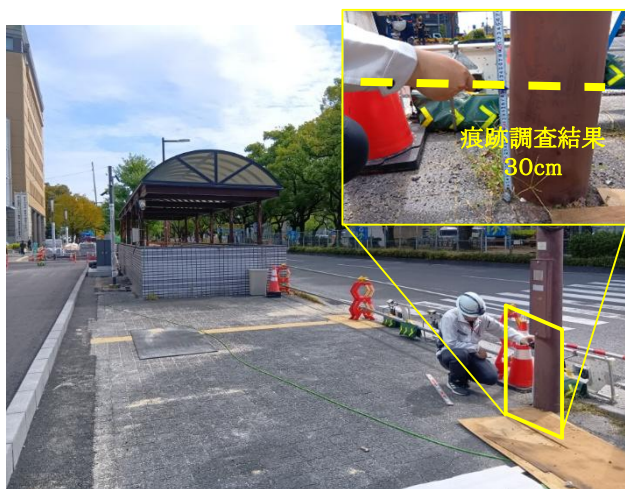
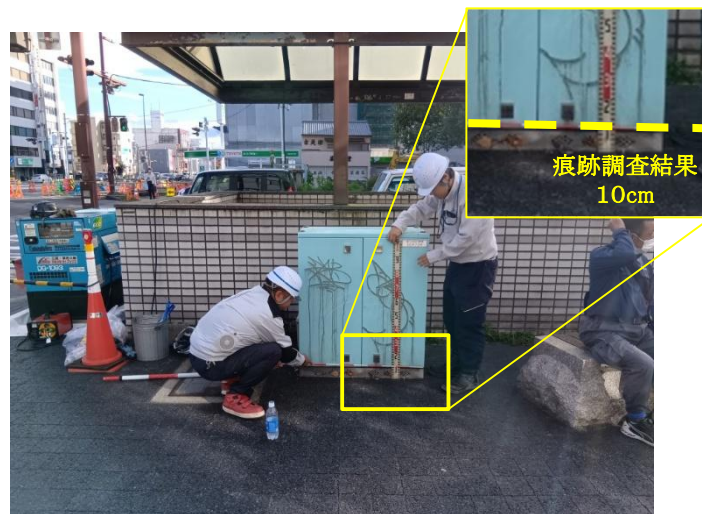
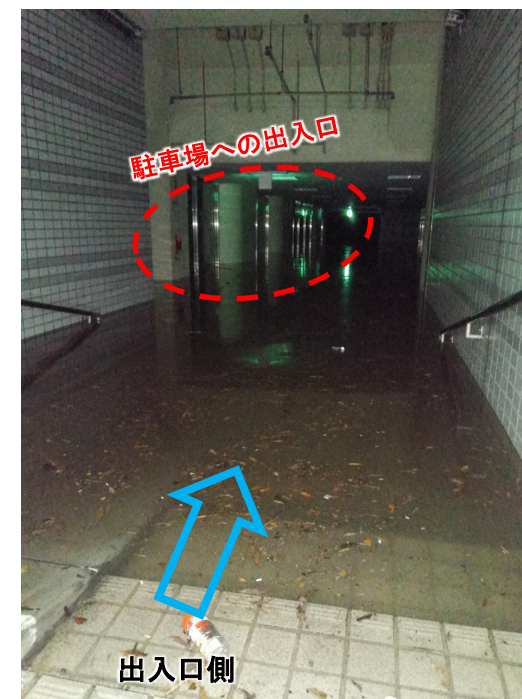
## 地下横断歩道

推定浸水深さ: 約7cm(東側)、約1cm(西側)

※東側: 出入口から約26m離れた支柱の痕跡調査結果(30cm)から、出入口蹴上がり高さ(23cm)を控除し推定

※西側: 出入口から約16m離れた側面のボックスの痕跡調査結果(10cm)から、出入口の蹴上がり高さ(9cm)を控除し推定

痕跡調査(東側)  
(10/2: 出入口から約26mの支柱)

痕跡調査(西側)  
(9/26: 出入口から約16mの側面のボックス)

西側出入口(地下1階)の  
冠水状況(9/13)

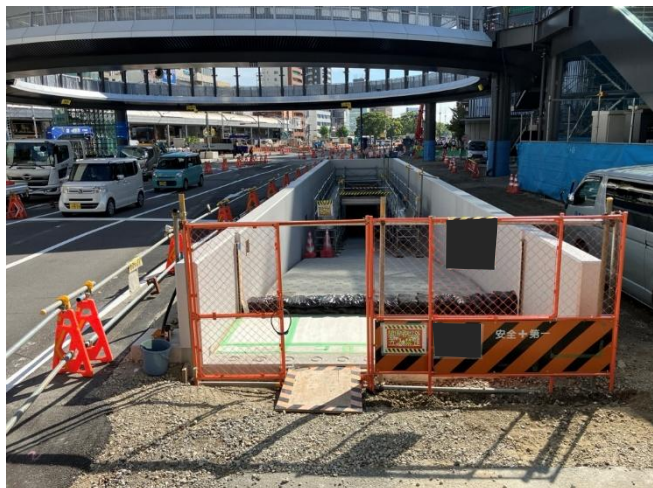
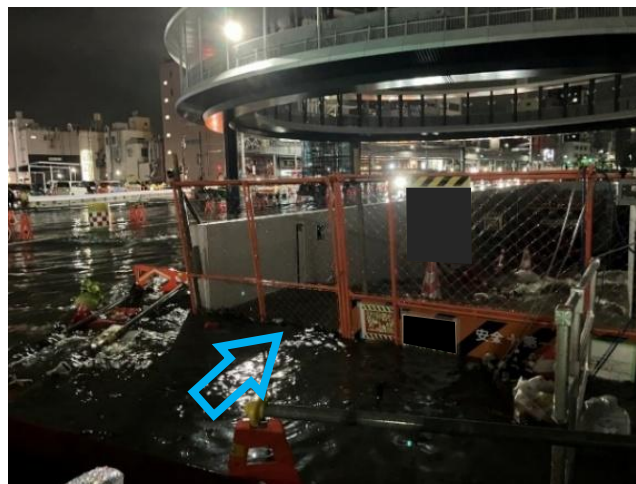
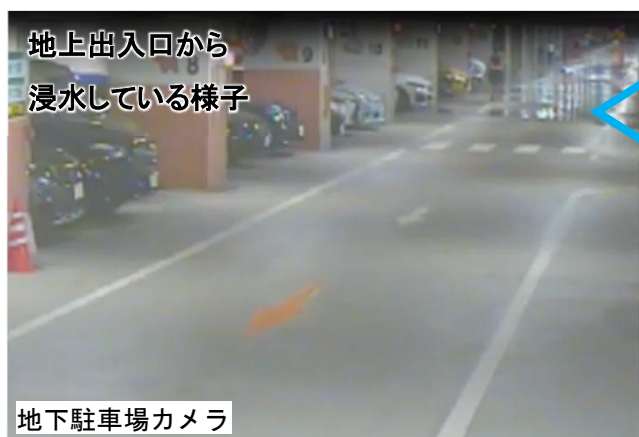
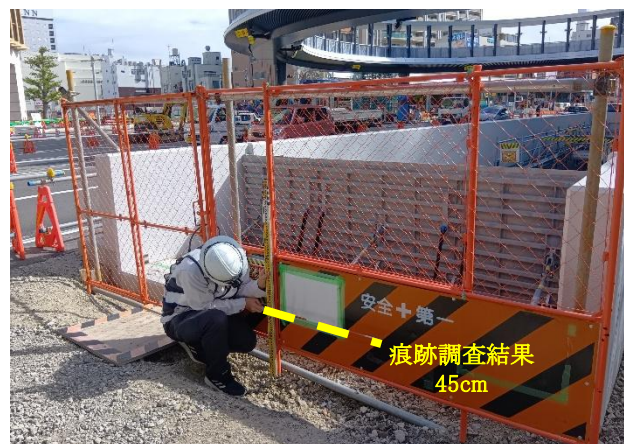
バスタ工事:市道側

推定浸水深さ:約45cm

※出入口前面の進入防護柵の痕跡調査結果(約45cm)による

※本工事では降雨前に土嚢を設置済で、排水ポンプ(雨量約50mm/h対応)も稼働していたことを確認済。  
(排水ポンプの設置は施工計画書に記載)

地下1階への浸水開始状況

痕跡調査  
(10/10:出入口の工事用フェンス)

- ・19:09 大雨警報を受け、市内在住の工事業者職員は自宅待機
- ・22:00頃 排水ポンプ稼働  
(センサーにより自動で稼働)  
※カメラ映像より排水ポンプ稼働と考えられるが、正確な稼働開始時間は不明
- ・22:20 自宅待機の工事業者職員が現場に向け出勤
- ・23:30 工事業者職員のパトロール開始  
・土のうの設置状況等を確認(土のうは流出あり)  
・スロープ最上部まで雨水が溜まっていることを確認
- ・23:57 監理技術者から主任監督員にパトロール結果を報告
