## 平成30年4月15日 前線を伴った低気圧による 狩野川水系黄瀬川の出水状況（第1報）

国土交通省中部地方整備局  
沼津河川国道事務所

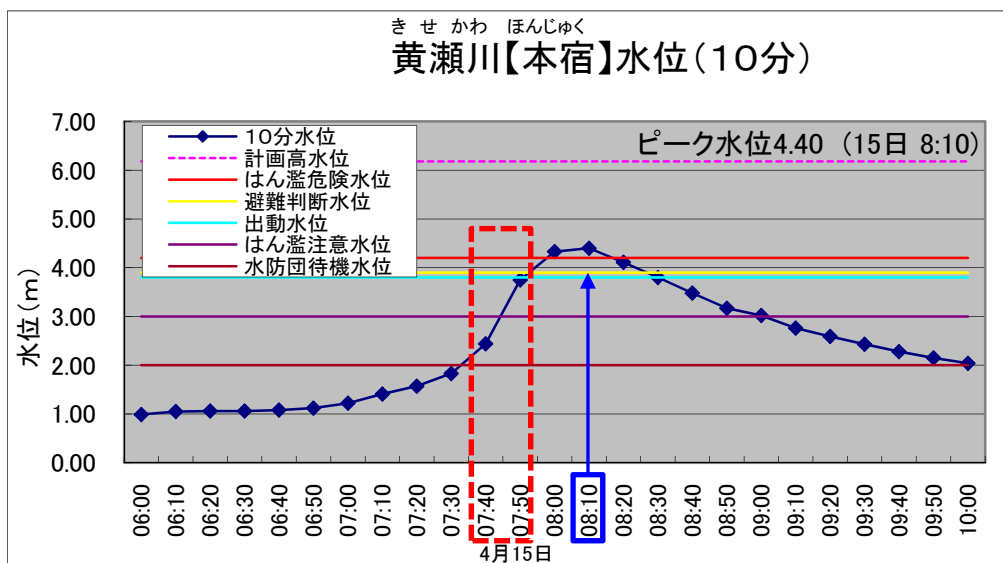
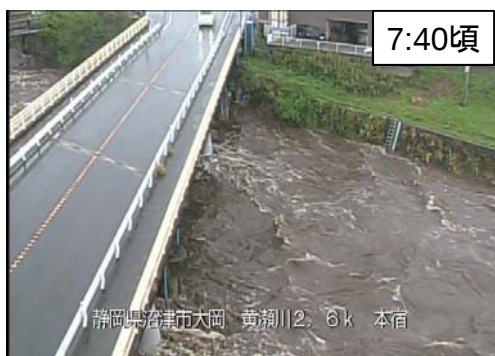
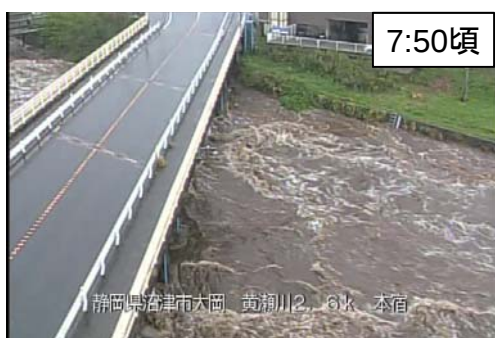
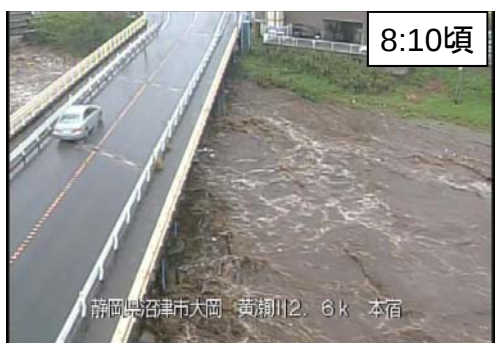
本宿水位観測所(4月15日)

10分間で  
1.31m上昇

ピーク水位  
はん濫危険水位  
を超過

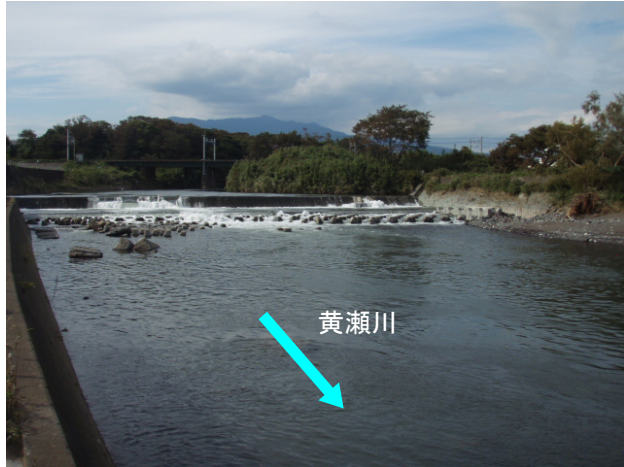
平常時の状況

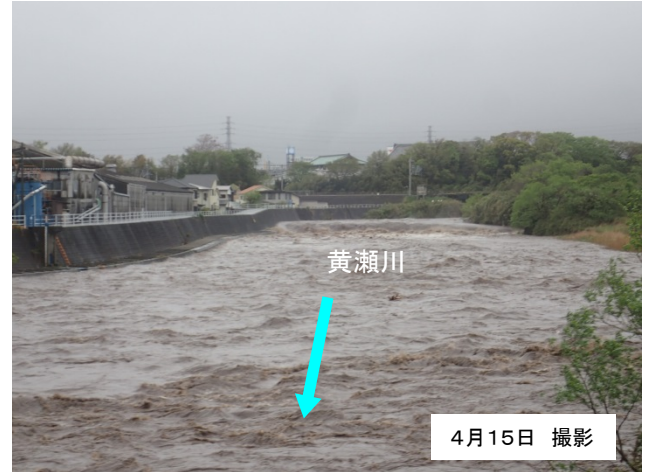
前線を伴った低気圧による出水状況

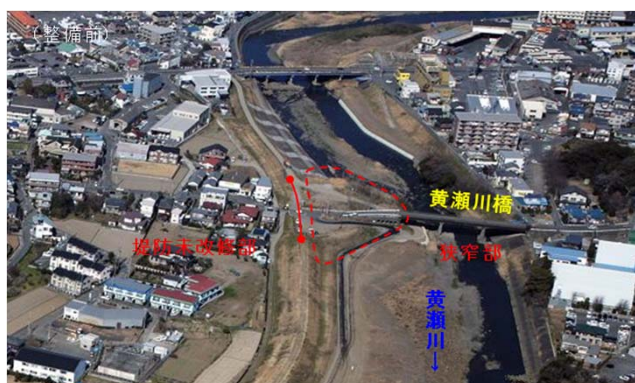
整備前 (H18)

狩野川水系黄瀬川の黄瀬川橋付近は、上下流に比べ河道が狭く流下能力が不足していたことから、橋梁の改築、狭窄部の掘削及び堤防整備を行うことで洪水被害の軽減に向けた整備をH17～H25で実施。

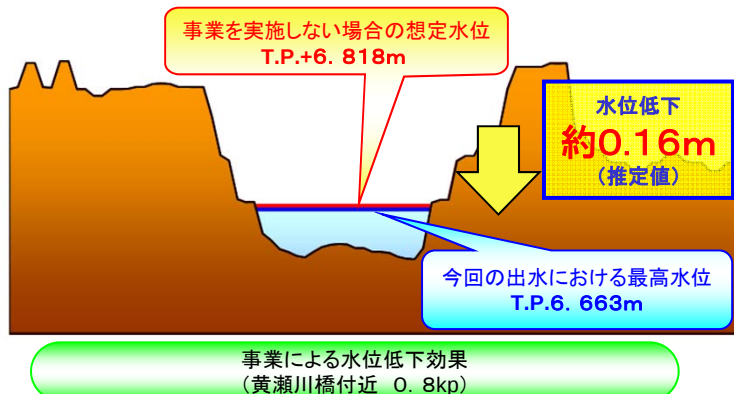
**狩野川特定構造物改築事業により、  
水位が約0.16m（推定値）低下！**

狩野川特定構造物改築事業により、今回の洪水では、狩野川水系黄瀬川の水位を約0.16m低下させる治水効果があったと考えられる。
