狩野川の堤防詳細点検 (浸透)結果について

国土交通省
沼津河川国道事務所
平成29年12月

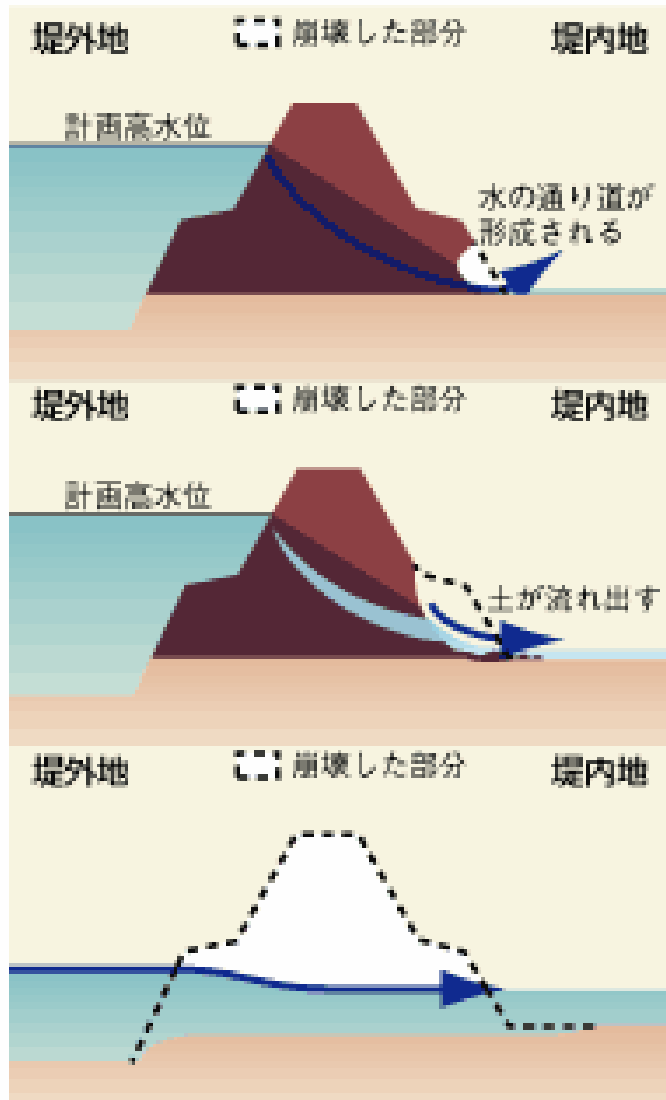
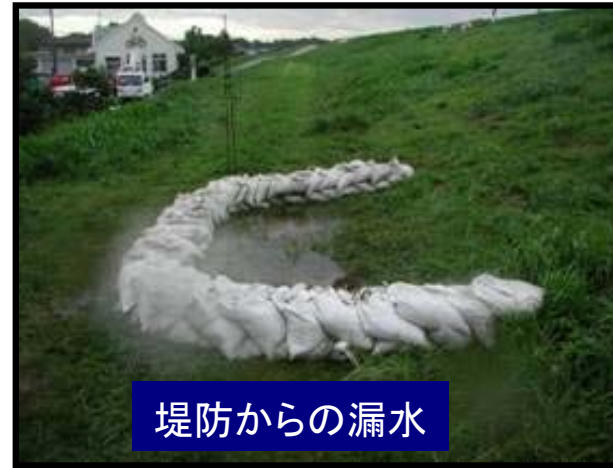
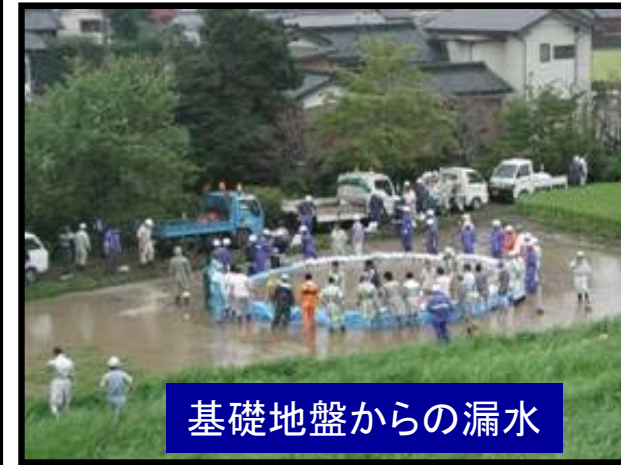
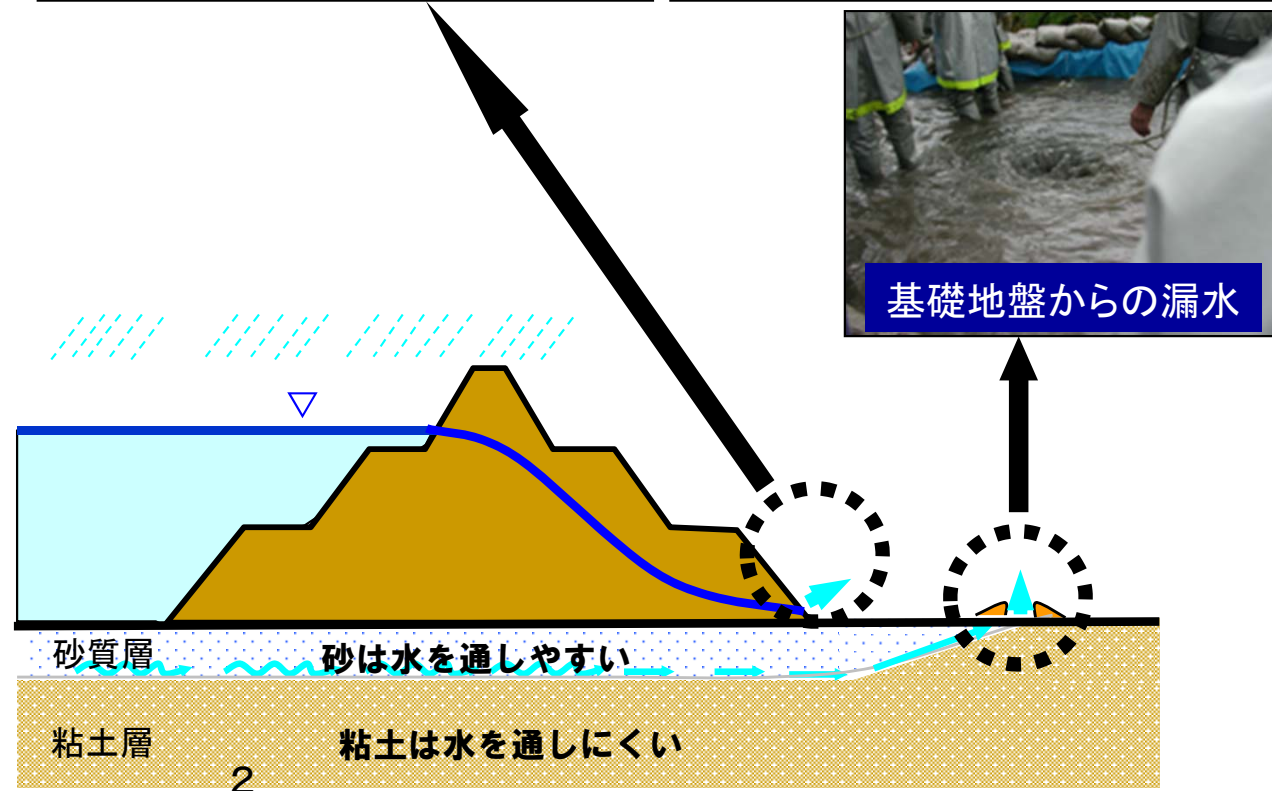
平成13年9月 台風15号出水 大規模漏水箇所事例

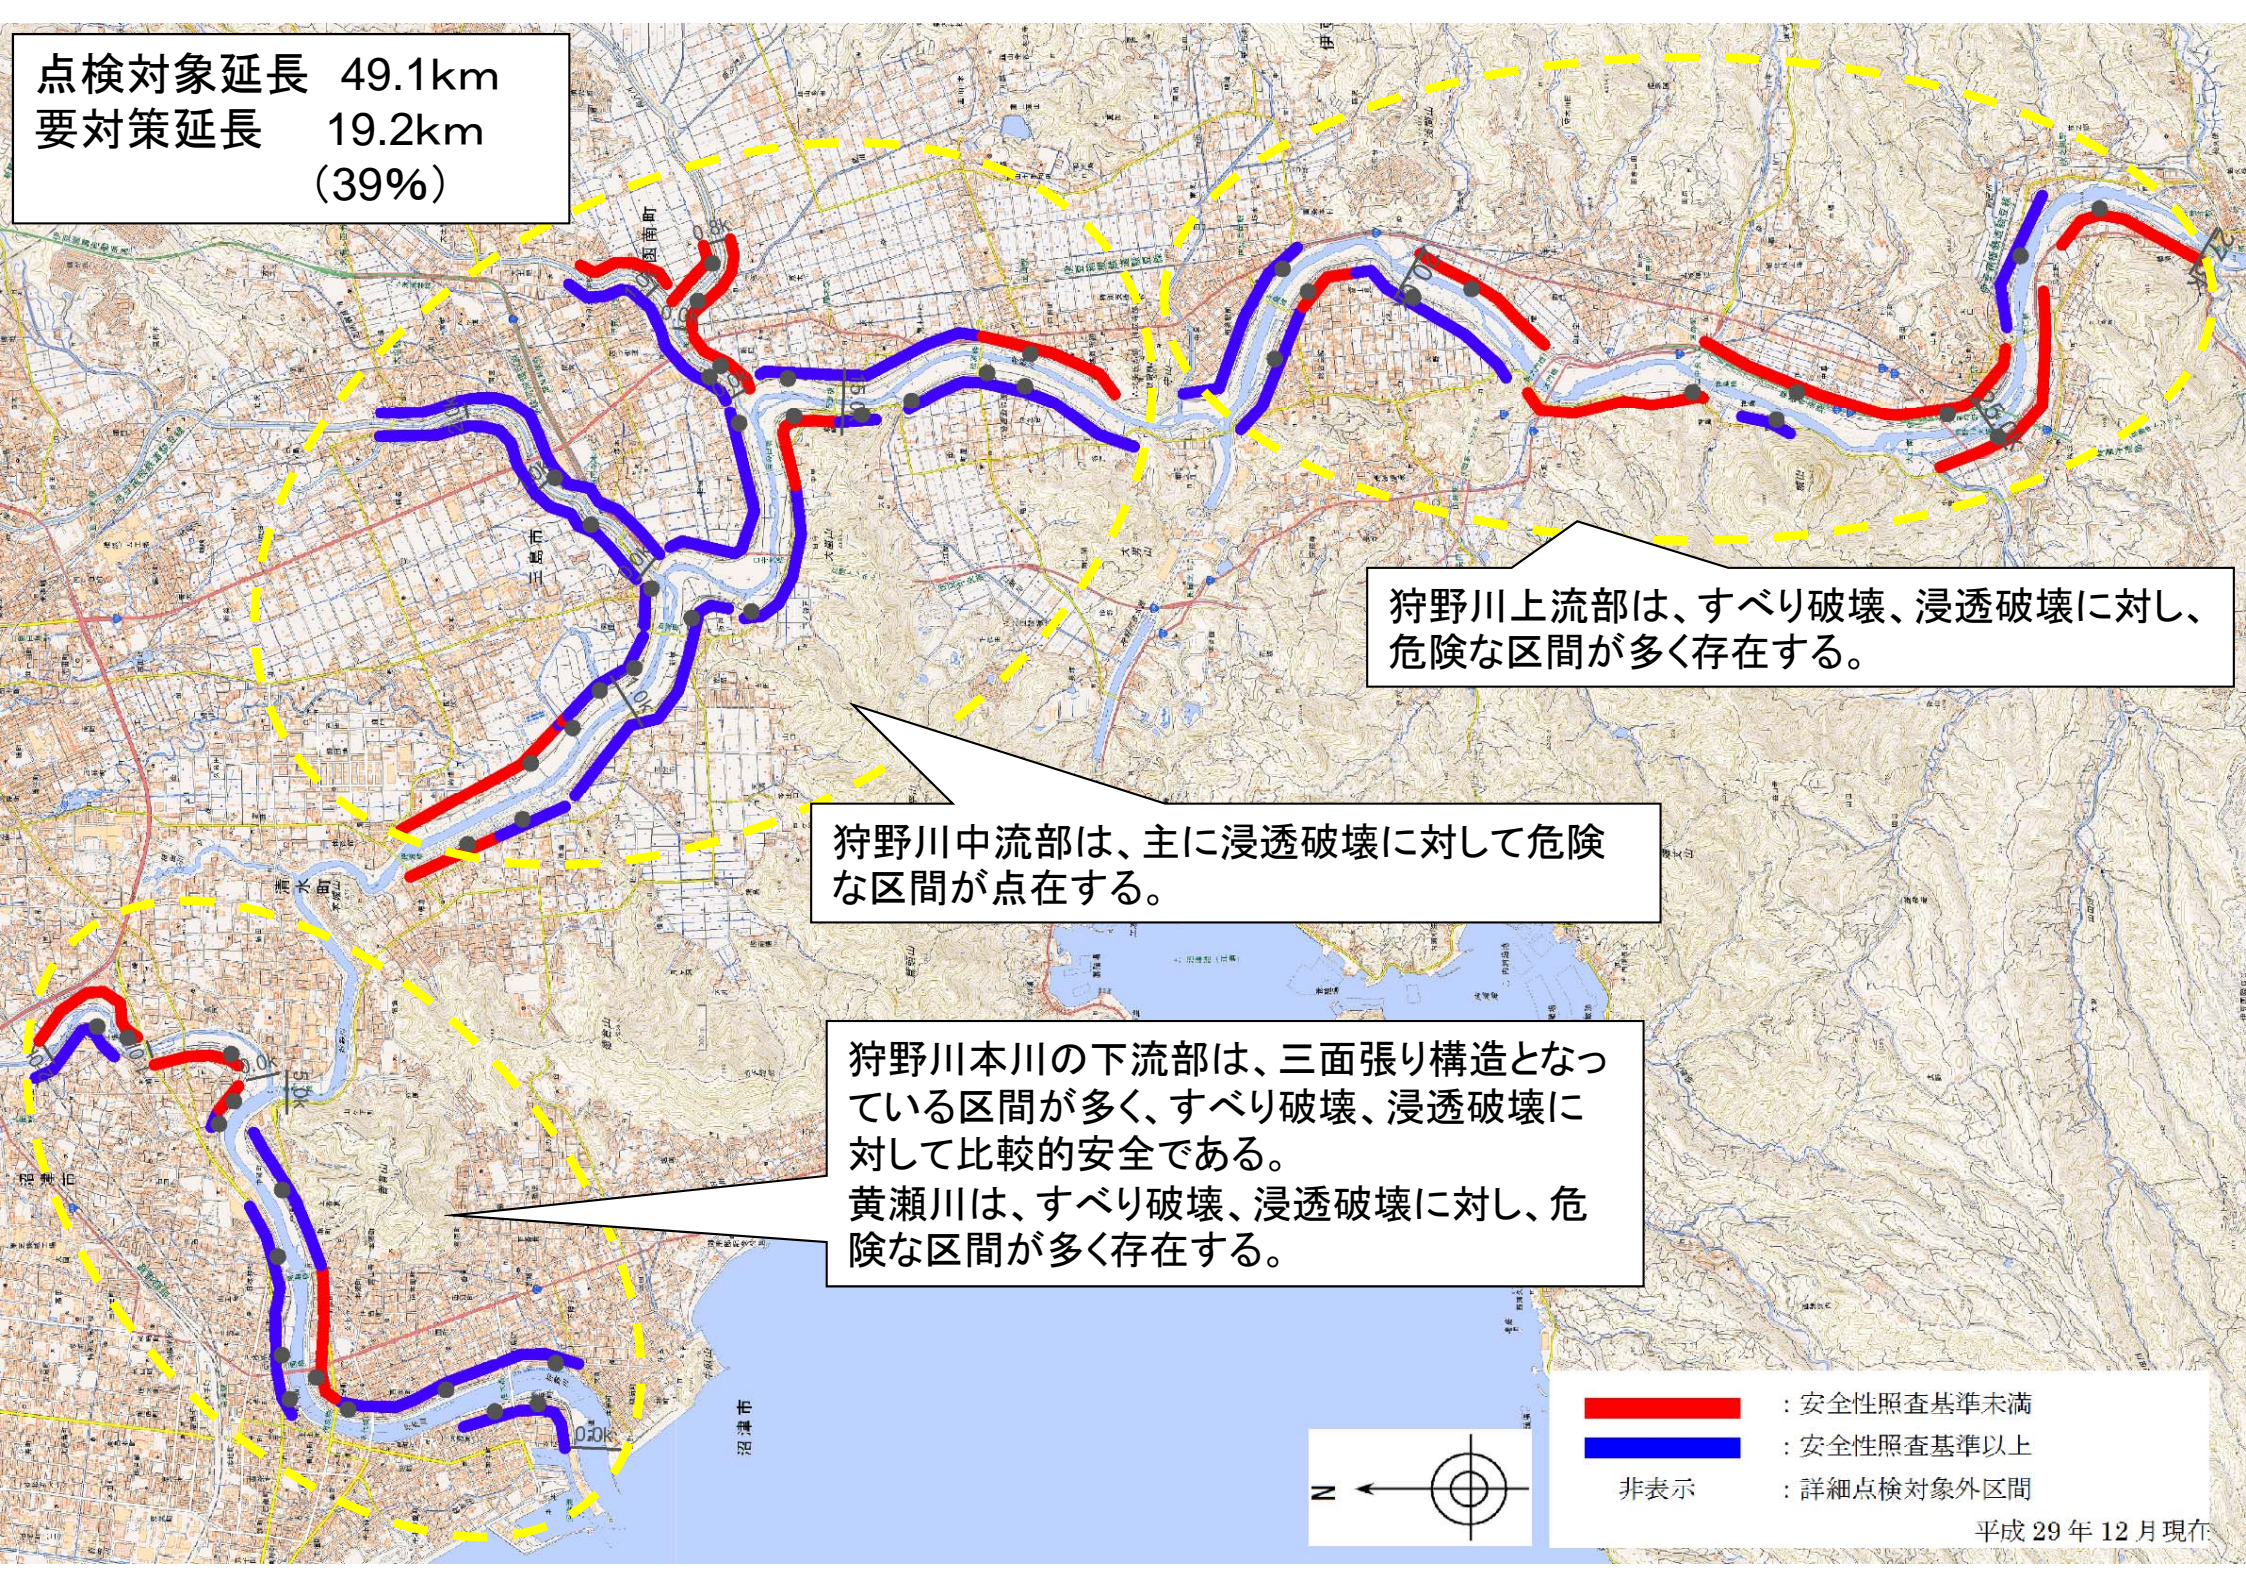
点検対象延長 49.1km
要対策延長 19.2km
(39%)

狩野川上流部は、すべり破壊、浸透破壊に対し、危険な区間が多く存在する。

狩野川中流部は、主に浸透破壊に対して危険な区間が点在する。

狩野川本川の下流部は、三面張り構造となっている区間が多く、すべり破壊、浸透破壊に対して比較的安全である。
黄瀬川は、すべり破壊、浸透破壊に対し、危険な区間が多く存在する。

- ・堤防の点検結果を踏まえ、堤防の安全性が不足している箇所については、流下能力の確保を目的とした量的整備ともバランスを図りながら質的強化を進める予定。
- ・また、質的強化の実施までの間、効果的な水防活動の推進を図るため、堤防詳細点検結果を水防管理団体等と共有化。
