踏切安全通行カルテ

| 踏切道名 | 第2多治見街道 | | | | (道路管理者名) | | 多治見市 | | | | |
| 所在地 | 多治見市高根町2丁目 | | | | (鉄道事業者名) | | 東海旅客鉄道 | | | | |

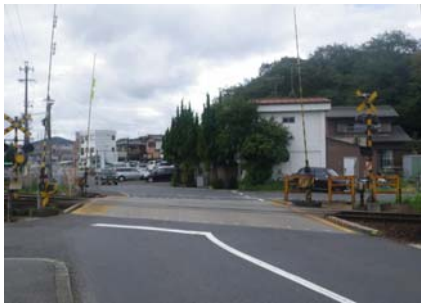
| 歩行者・バイク踏切 | | - | 踏切歩行者等交通遮断量(人・時) | | | | 踏切自動車交通遮断量と踏切歩行者等交通遮断量の和 | | | | |
| | | | - | | | | - | | | | |
| 歩道狭隘踏切 | | ○ | 前後道路の<br>車道幅員(m) | | 前後歩道との幅員差(m) | | 自動車交通量<br>(台/日) | 歩行者交通量<br>(人/日) | | | |

| 歩行者・バイク踏切 | | - | 踏切歩行者等交通遮断量(人・時) | | | | 踏切自動車交通遮断量と踏切歩行者等交通遮断量の和 | | | | |
| | | | - | | | | - | | | | |
| | - | | 除却<br>年度 | - | カラー舗装、路面標示(対策実施) | | | | 完了<br>年度 | 平成18年度 | |
| 今後の対策方針<br>対策推進上の課題 | カラー舗装実施により、歩行空間が確保され、安全性が向上した。<br>今後、地元要望等が出てきた場合には、追加対策の検討を行う。 | | | | | | | | | | |
