# 踏切安全通行カルテ

| 踏切道名 | 味美1号 | | | | | | (道路管理者名) | | 春日井市（愛知県） | | | |
| 所在地 | 春日井市西本町1丁目 | | | | | | (鉄道事業者名) | | 名古屋鉄道 | | | |

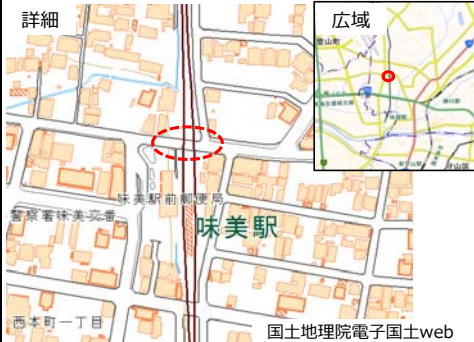
| | 歩行者ボトルネック踏切 | | - | 踏切歩行者等交通遮断量 (人・時) | | | | 踏切自動車交通遮断量と踏切歩行者等交通遮断量の和 | | | | |
| | | | | - | | | | | | | | |
| | 踏切事故 | | 0 | 0 | - | | | 通学路でもある当該踏切は、自動車交通量が多く歩道幅員が狭いため、一刻も早く危険な状況を是正して欲しいと地元からの要望がある。 | | | | |

| | 歩行者ボトルネック踏切 | | - | 踏切歩行者等交通遮断量 (人・時) | | | | 踏切自動車交通遮断量と踏切歩行者等交通遮断量の和 | | | | |
| | | | | - | | | | | | | | |
| 今後の対策方針<br>対策推進上の課題 | H23年度に整備した市道（歩道）から踏切までの歩道整備及び踏切拡幅を実施する予定 | | | | | | | | | | | |
