# 踏切安全通行カルテ

| 踏切道名 | 上里 | | | | | | (道路管理者名) | | 三重県 | | | | |
| | | | | | | | 鉄道路線名 | | 紀勢線 | | | | |
| 所在地 | 北牟婁郡紀北町上里969 - 2 | | | | | | (鉄道事業者名) | | 東海旅客鉄道 | | | | |

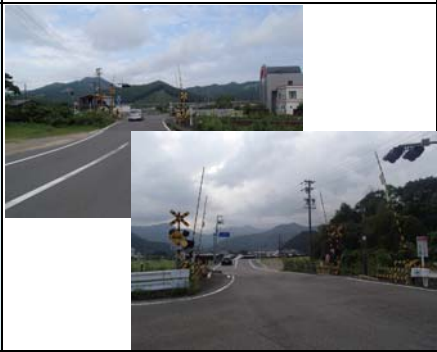
| 歩行者・バイク踏切 | | - | 踏切歩行者等交通遮断量 (人・時) | | | | 踏切自動車交通遮断量と踏切歩行者等交通遮断量の和 | | | | | | |
| | | | - | | | | - | | | | | | |
| 今後の対策方針<br>対策推進上の課題 | 踏切内で歩行空間が狭くなっているが、ある程度の歩行空間は確保されており、地元からの要望等もない路線であるため、歩道の拡幅は行わない。<br>しかし、歩行者の安全を確保するため、歩行空間であることを強調し、自動車の運転手の注意喚起を促すためにカラー舗装を検討。<br>道路管理者より鉄道事業者へ踏切内のカラー舗装について協議を進めていく。 | | | | | | | | | | | | |
