# 踏切安全通行カルテ

| 踏切道名 | 塩浜第3号 | | | | | (道路管理者名) | | 三重県 | | | |
| 所在地 | 三重県四日市市宮東町三丁目 | | | | | (鉄道事業者名) | | 近畿日本鉄道 | | | |

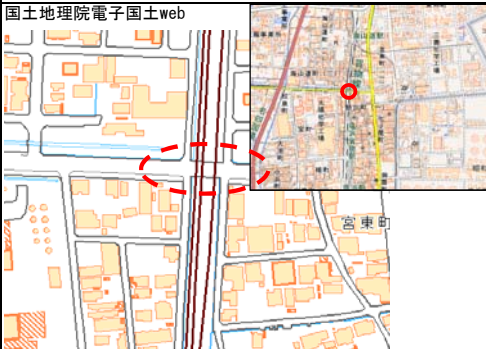
| 歩行者ボトルネック踏切 | | - | 踏切歩行者等交通遮断量 (人・時) | | | | 踏切自動車交通遮断量と踏切歩行者等交通遮断量の和 | | | | |
| | | | - | | | | - | | | | |
| 歩道狭隘踏切 | | ○ | 前後道路の<br>車道幅員 (m) | | 前後歩道との幅員差 (m) | | 自動車交通量<br>(台/日) | | 歩行者交通量<br>(人/日) | | |
| 今後の対策方針<br>対策推進上の課題 | 通学路であり、現地の状況を考慮し、歩道拡幅について協議を行っていく。 | | | | | | | | | | |
