国道1号静岡バイパス清水立体事業の橋梁架設工事における 橋桁落下事故の報告書(中間とりまとめ)および再発防止策について

国道1号清水立体尾羽第2高架橋事故調査委員会

報告書(中間とりまとめ) 概要版

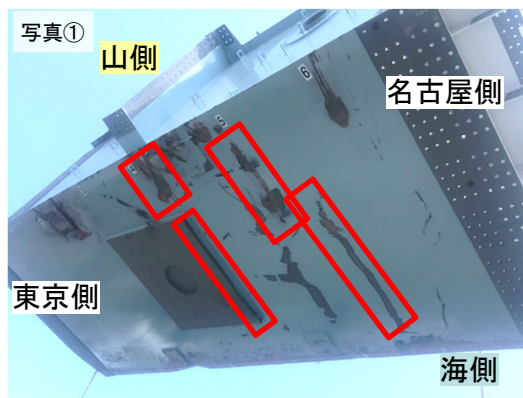
P3側の橋桁下フランジに橋軸直角方法の傷、凹み

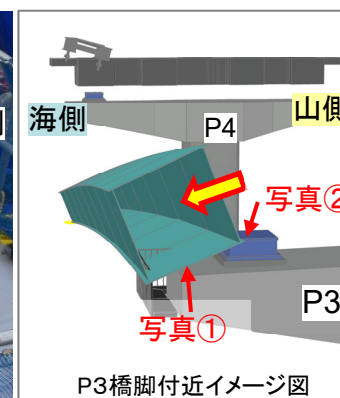
橋桁はP3橋脚上を横移動し落下

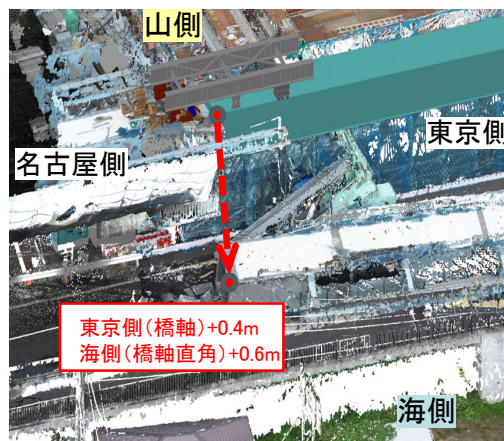
P4橋脚側のセッティングビームは海側のP4橋脚上に落ち、橋桁は海側に約0.6mの位置に落下した。

3次元点群データにて落下位置を把握
(海側約0.6mの位置に落下)

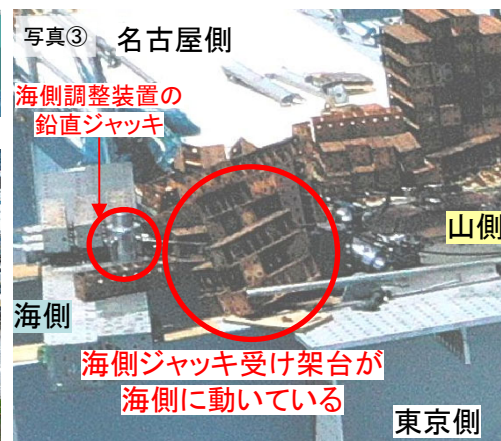
海側ジャッキ受架台が海側に移動

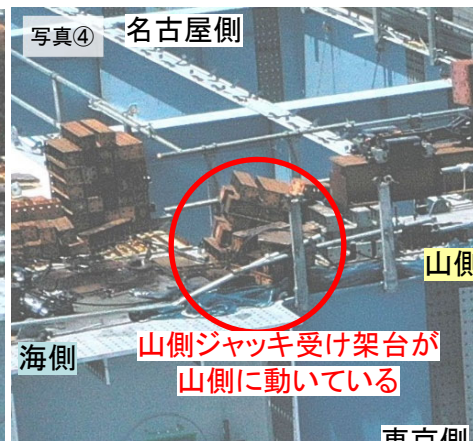
山側ジャッキ受架台は山側に移動

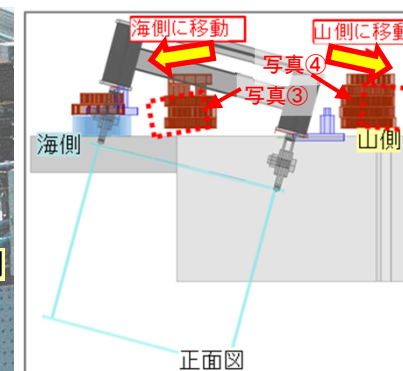
P4橋脚付近イメージ図

セッティングビームはP4橋脚上の海側に落下

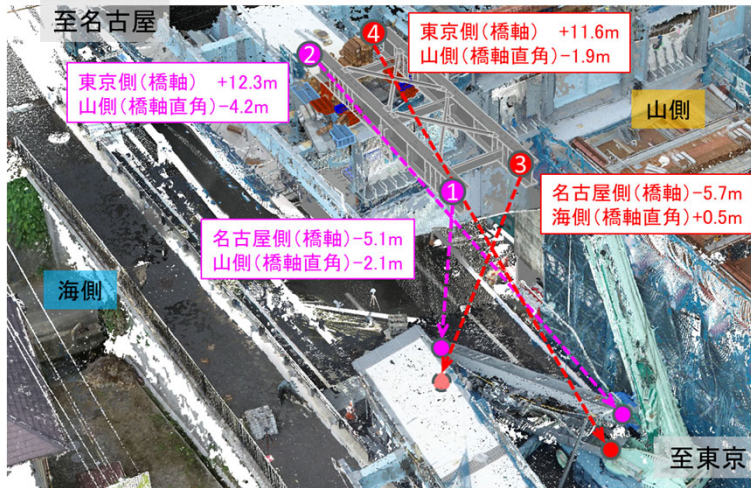
セッティングビームの圧縮点架台に大きな圧縮力が作用した。

3次元点群データにて落下位置を把握
(セッティングビームは元の位置に対して回転して落下している。)

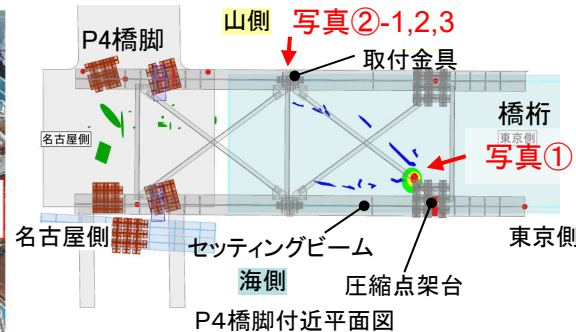
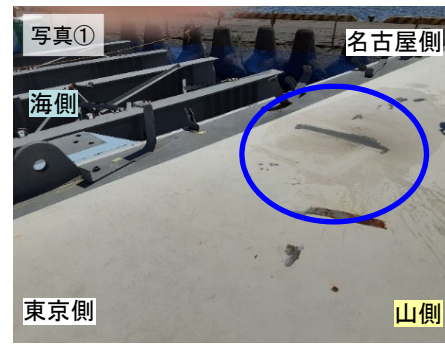
写真①橋桁上フランジに凹み

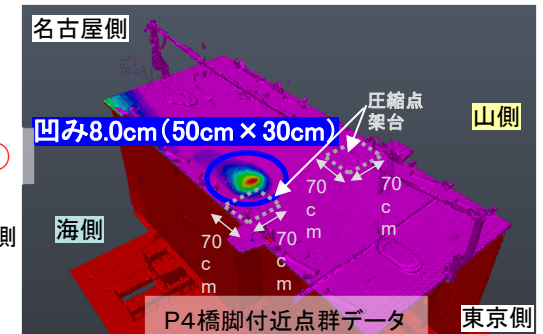
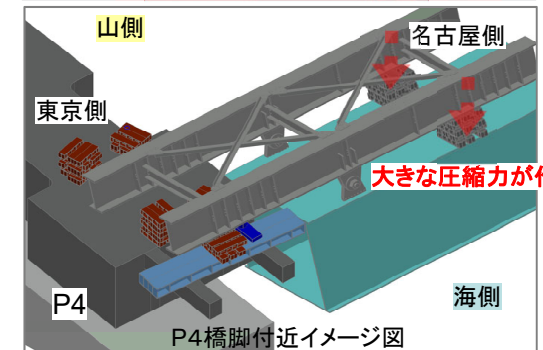
圧縮点架台に大きな圧縮力が作用

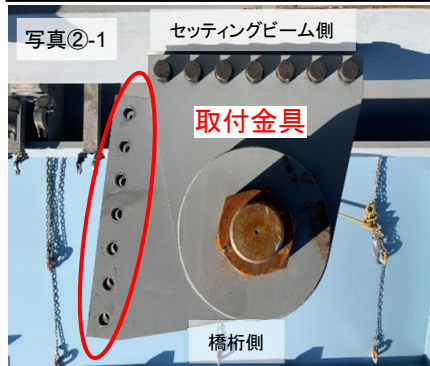
取付金具に大きな引張力が作用しボルトが破断した。

橋桁側の取付金具のボルトは全て無くなっている

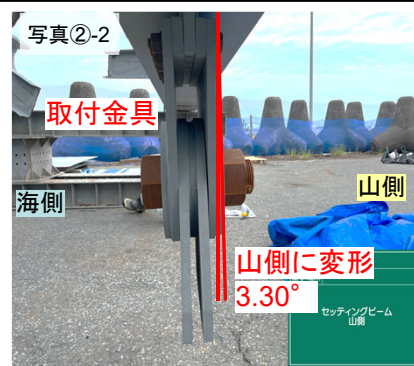
取付金具は山側に変形

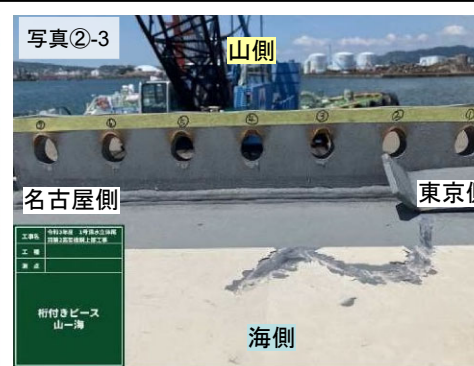
コネクションプレートのボルト穴は塑性変形

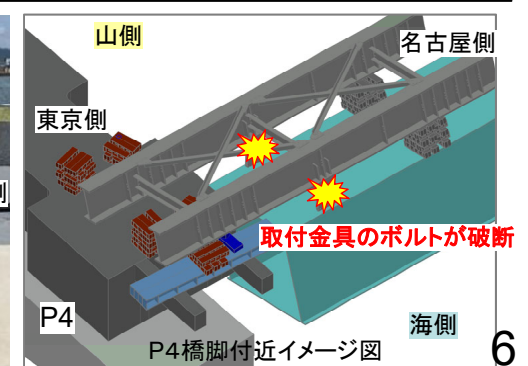
取付金具に大きな引張力が作用しボルトが破断

- (1) 吊り材等、安全上重要な部位については、道路橋示方書の規定に従うなど、耐荷力機構が明らかで信頼性のある接合方法を用いることを基本とする。
- (2) 架設桁・セッティングビームと架台は相互に固定し、荷重の不均等が生じても架台が容易に外れないようにすること。

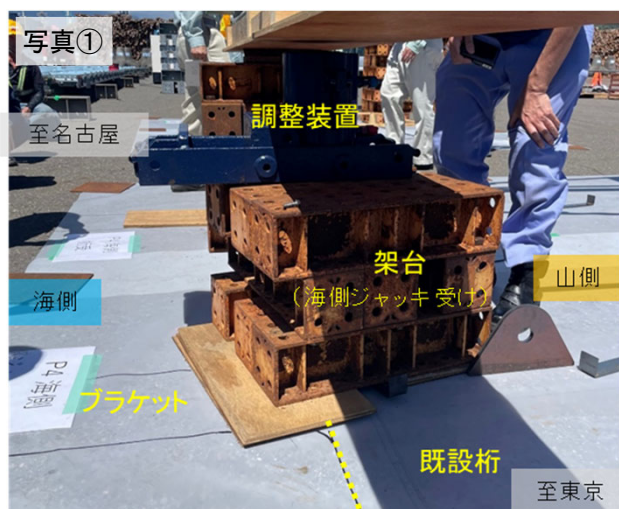
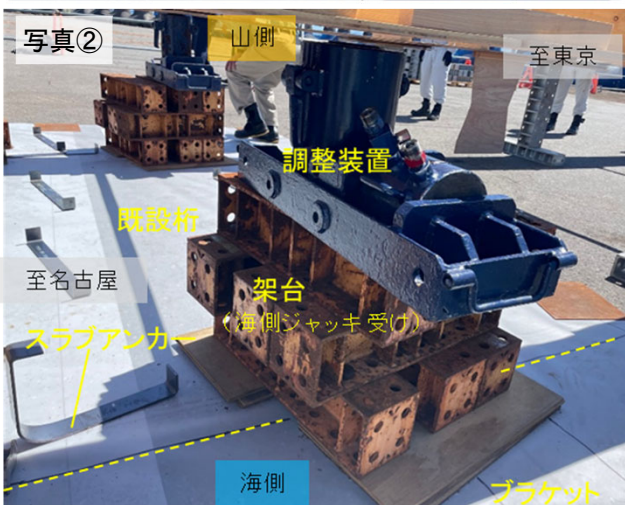
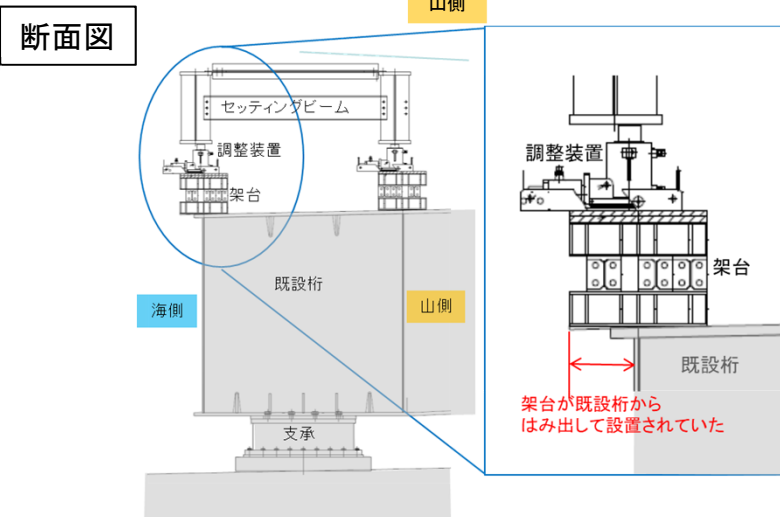
P3橋脚側、P4橋脚側の架台が支持面に固定されていなかった。
P4橋脚側の架台は既設桁上のスラブアンカーを避けるために斜めに配置されていた。
P4橋脚海側の架台、調整装置が支持面から一部はみ出して設置されていた。
架台に用いるサンドル同士が堅固に固定されていなかった。

- ・ 集中荷重が作用しても桁フランジに局所変形が容易に生じないように、桁の補強を行ったり、桁を直接支持しない方法を検討する。
- ・ 架台のサンドル同士は、サンドル相互のずれ、浮きが生じないように、ボルトで堅固に固定する。

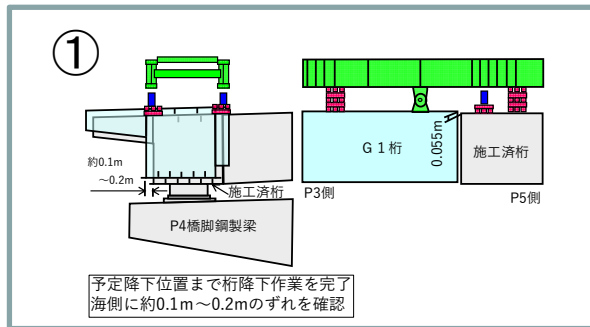
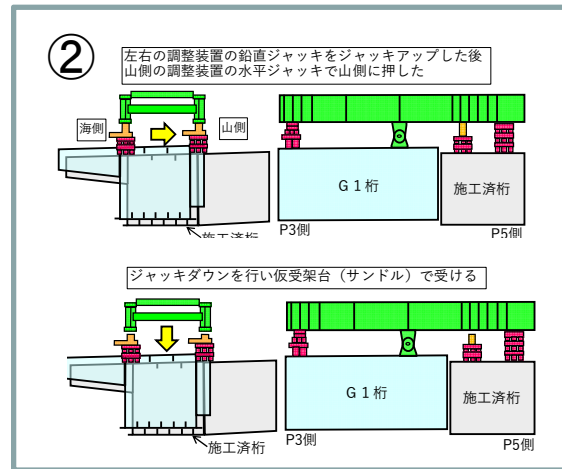
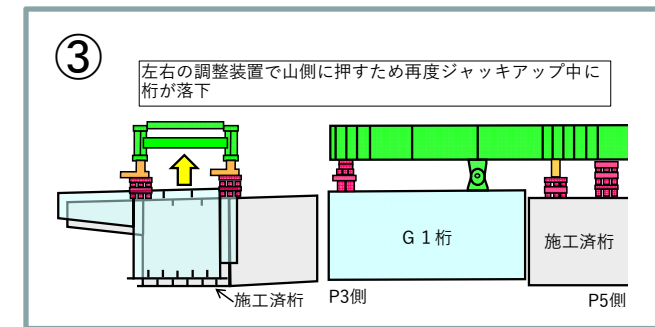
- ①降下作業の過程で橋桁が海側に約0.1~0.2m変位していた。
- ②降下作業において仕口合わせのため、山側の調整装置の水平ジャッキで山側に押したが、桁が動かなかったため、ストロークをゼロにした。
- ③調整装置でジャッキアップ中に桁が落下した。

①支点位置での変位量や鉛直・水平反力を管理し、不安定な状態にしないように、調整・監視すること。

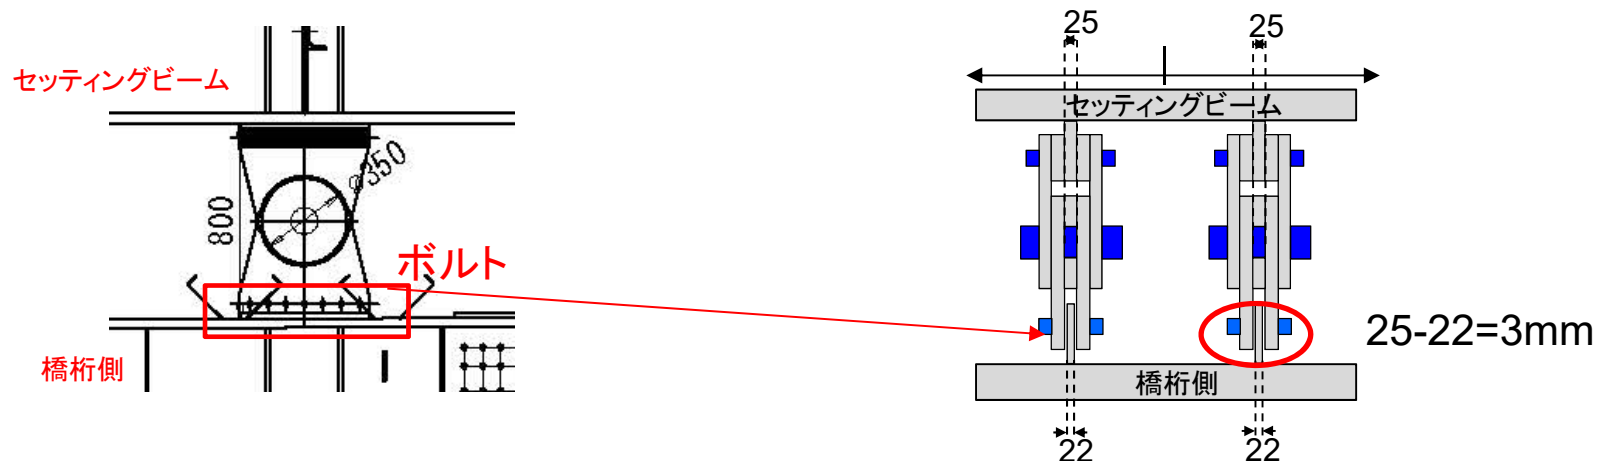
セッティングビームと桁を結ぶボルトは、プレート間に 3mmの隙間があった。

セッティングビームの設置	<ul style="list-style-type: none"> ■セッティングビームと桁を結ぶボルトは、プレート間に3mmの隙間があるなど、道路橋示方書の規定に対して使用方法が適切ではなかった。
	施工管理	<ul style="list-style-type: none"> ■隣接径間の作業手順書を準用するなど、実際の架設方法・手順を考慮した作業手順書になっていない ■作業の進捗毎の反力、変位などの計測管理及び記録を行っていない

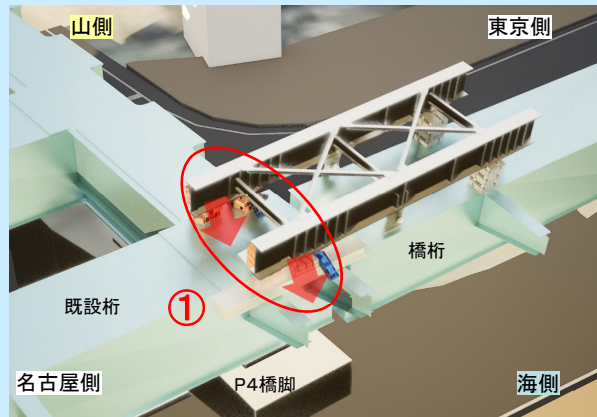
- ①降下作業の過程で橋桁が海側に変位した。
セッティングビームを調整装置の山側水平ジャッキで押したが動かなかった。
- ①セッティングビームがジャッキ受架台から外れた。

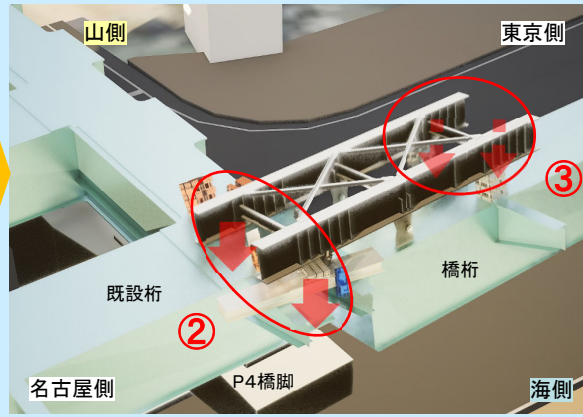
- ②海側のセッティングビームは横取用基礎梁上に落ち、山側のセッティングビームは既設桁上に落ちた。
- ③圧縮点架台に大きな圧縮力が作用

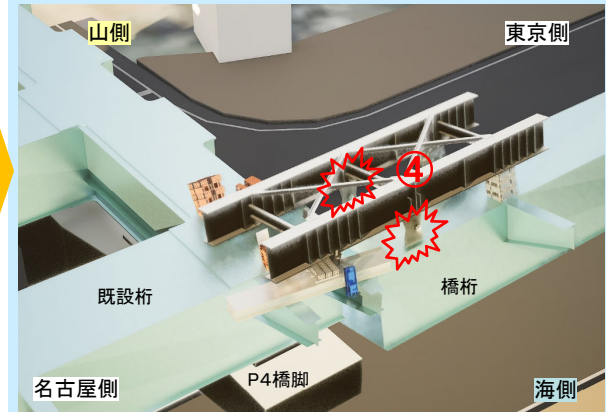
- ④セッティングビームの取付金具のボルトが破断

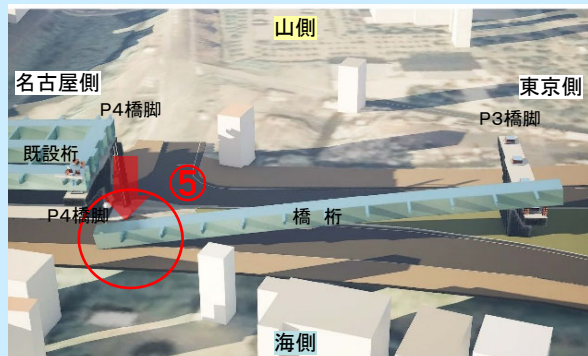
- ⑤P4橋脚側で橋桁が地面に落下

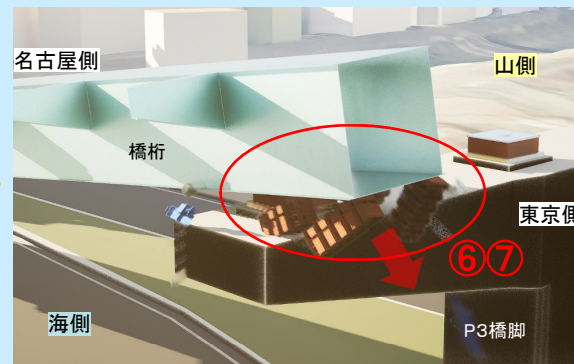
- ⑥P3橋脚側で橋桁がP4側に引きずられ、仮受架台及びジャッキ受架台に落下し、仮受架台、ジャッキ受架台がはじき飛ばされた。
- ⑦P3橋脚上で橋桁が支承上に落下

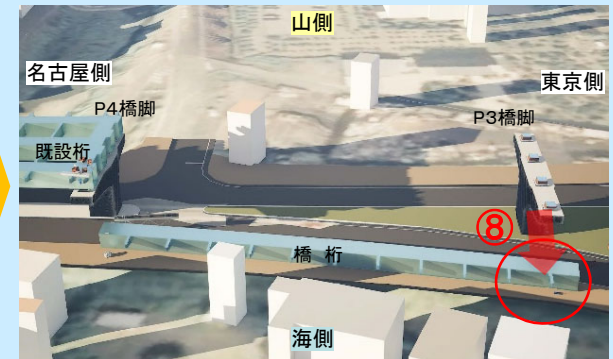
- ⑧P4橋脚側の橋桁落下位置を支点に、海側方向へ橋桁が落下
