国道(国管理)における劣化が激しい構造物の事例【橋梁】

国道19号 深沢大橋 ～トラス格点部に孔食・断面減少～

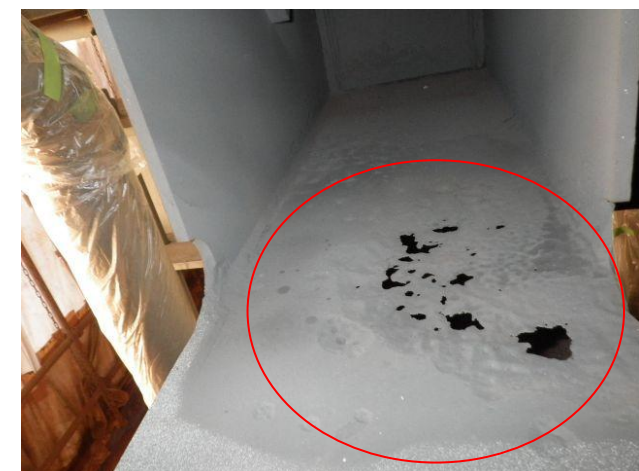
トラス格点部（下弦材上フランジ）の損傷

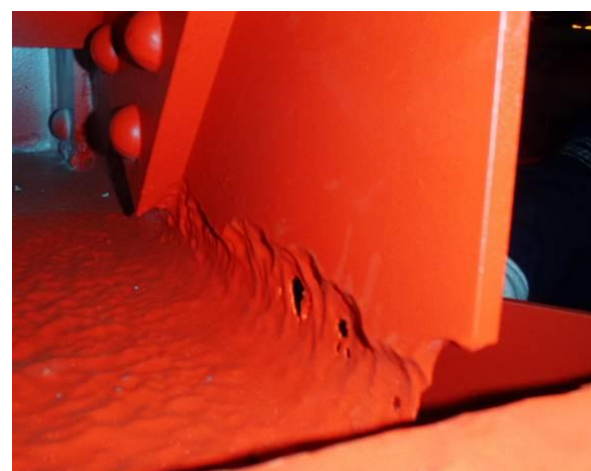
トラス格点部（ガセット）の損傷
