国道(国管理)における劣化が激しい構造物の事例【橋梁】

国道1号(旧道) 西浜名橋 橋側歩道橋 ~塩害によるひびわれ、剥離・鉄筋露出~

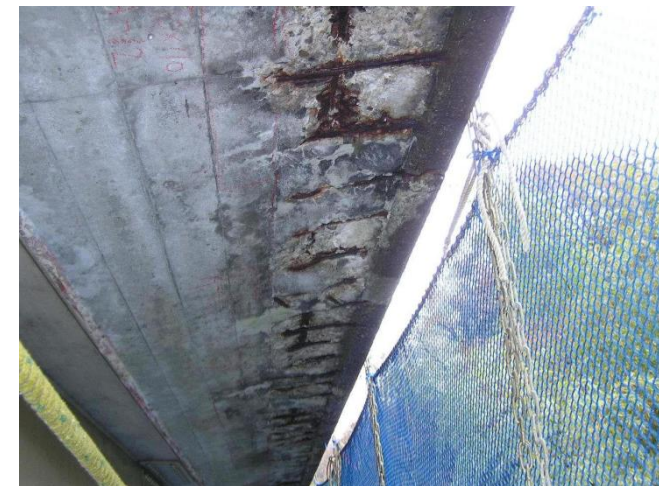
1972年(S47)：伸縮装置補修	1987年(S62)：壁高欄補修、下部工補
1974年(S49)：主構補修	1988年(S63)：壁高欄補修
1976年(S51)：床版補修、落橋防止装置	1989年(H元)：下部工(洗掘防止)
1977年(S52)：下部工(洗掘防止)	1990年(H2)：主構補修、落橋防止装
1978年(S53)：主構補修	1991年(H3)：主構補修、伸縮装置補
1979年(S54)：下部工(洗掘防止)、塗装塗替	1992年(H4)：主構補修、床版補修
1980年(S55)：主構補修、床版補修	1993年(H5)：下部工(洗掘防止)
1981年(S56)：沓座拡張、床版補修	1995年(H7)：伸縮装置補修
1982年(S57)：壁高欄補修	2001年(H13)：床版補修
1986年(S61)：下部工補強	2008年(H20)：リフレッシュ事業

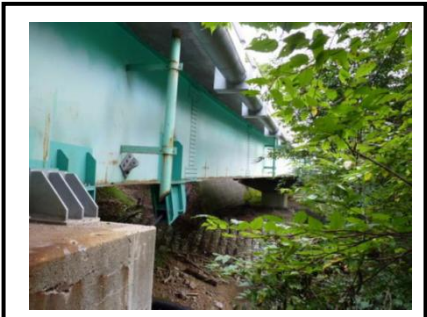
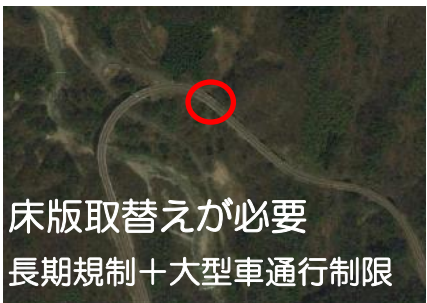
床版取替えが必要
長期規制＋大型車通行制限

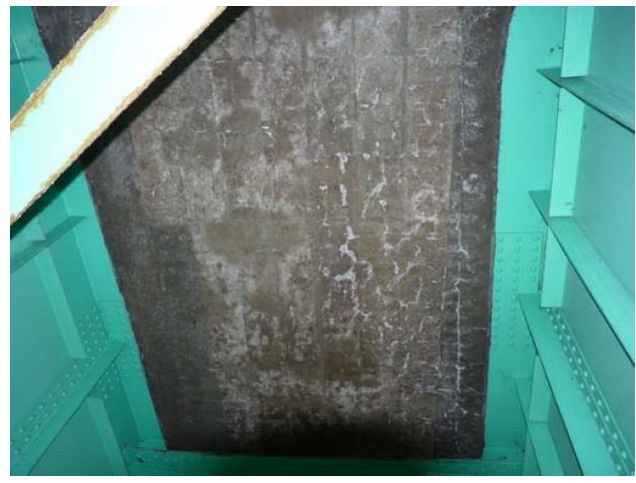
RC床版の亀甲状ひびわれ、漏水・遊離石灰
