老朽化の事例【橋梁(岐阜県管理)】

老朽化の事例【橋梁(静岡県管理)】

老朽化の事例【橋梁(浜松市管理)】

老朽化の事例【橋梁(湖西市管理)】

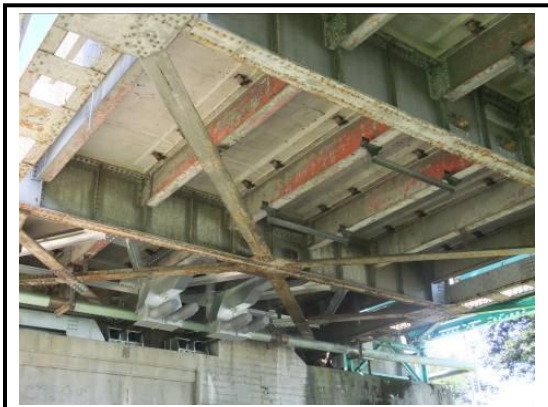
主桁・横桁の腐食

（現在上塗り塗装中）

2013年（H25）：再塗装工、伸縮装置補修工

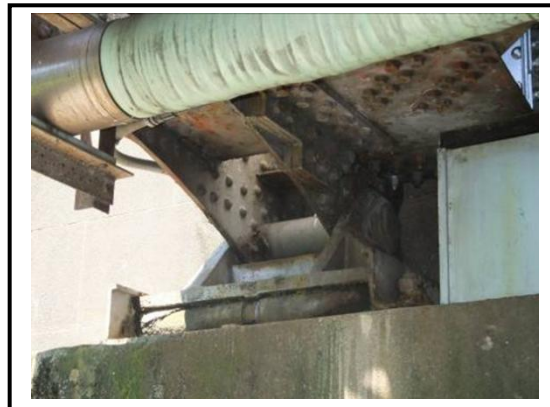
支承の損傷

（H24補修済）

2012年（H24）：再塗装工、支承補修工

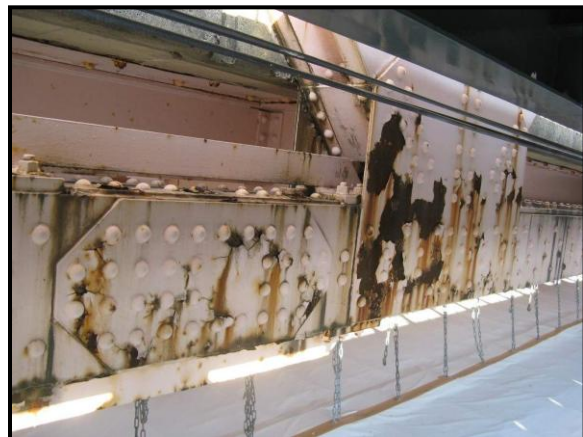
下弦材の損傷

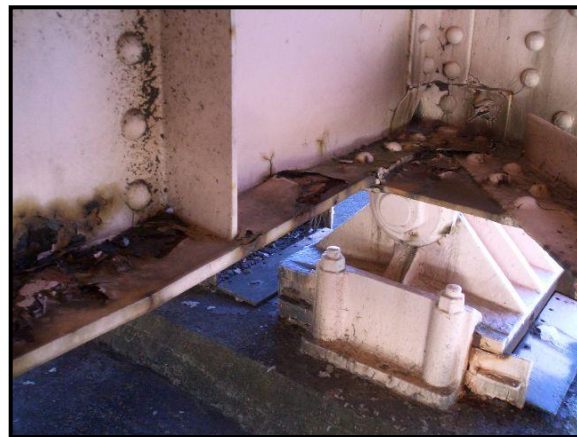
横桁の損傷

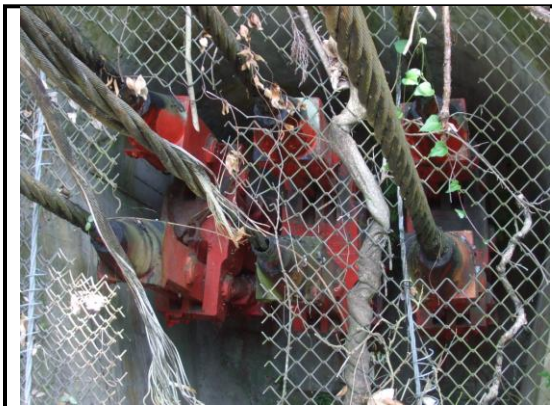
メインケーブルの損傷

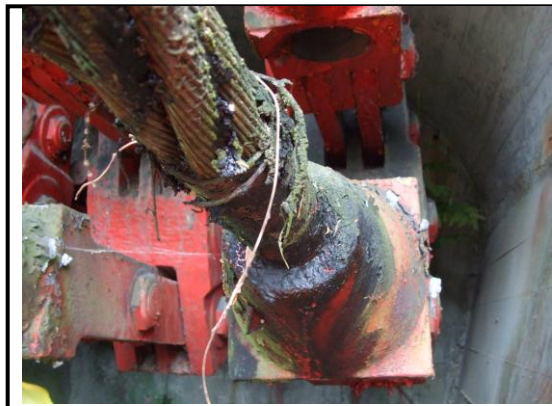
メインケーブルの損傷

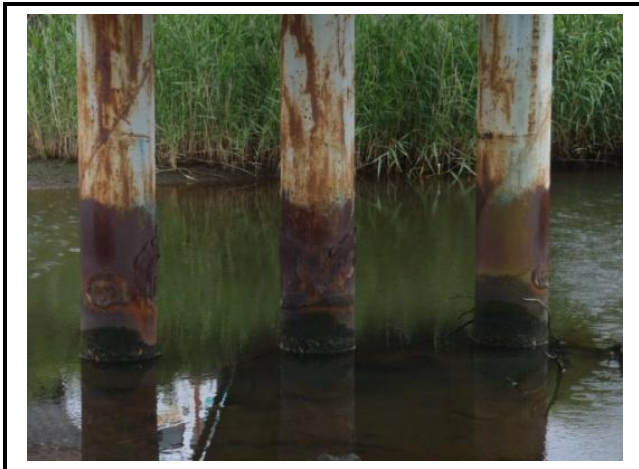
■主に塩害が原因により、橋脚に損傷が発生

橋脚の損傷
(H22.6)

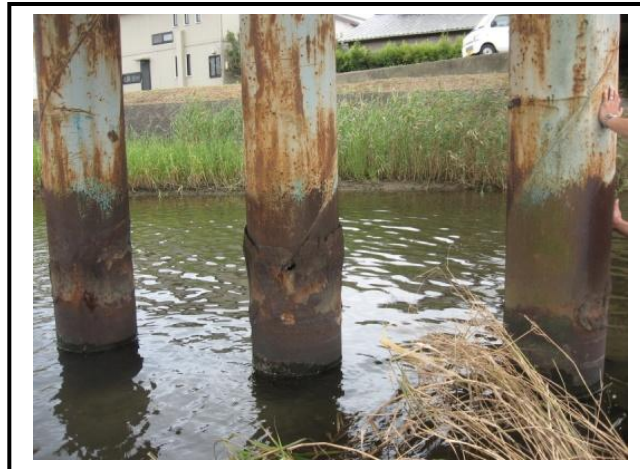
橋脚の損傷
(H23.9)

年度不明：高欄修繕
2011年(H23)：橋脚補修

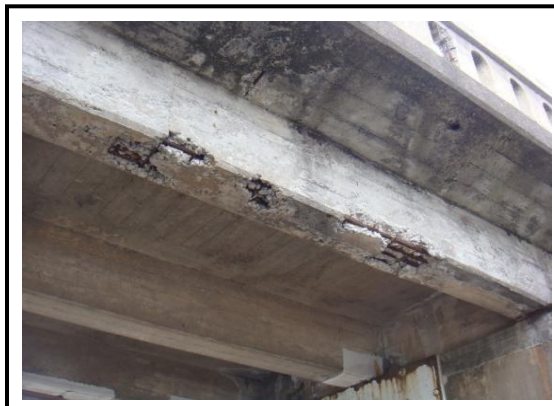
主桁の損傷

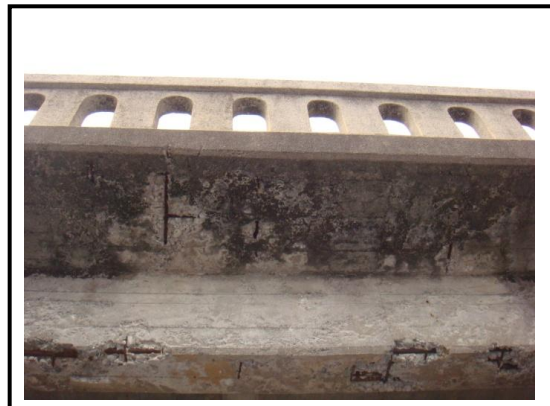
床版の損傷

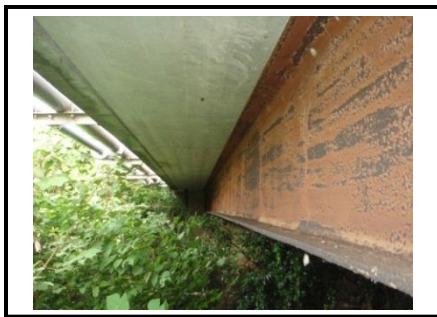
■主に塩害が原因で、防食機能の劣化

・主桁
防食機能
の劣化

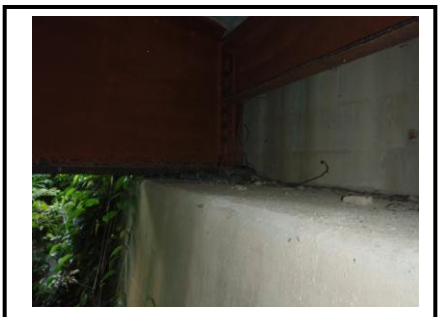
・主桁横桁
防食機能
の劣化

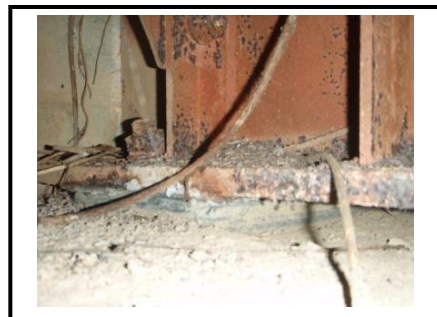
・アンカー
防食機能
の劣化

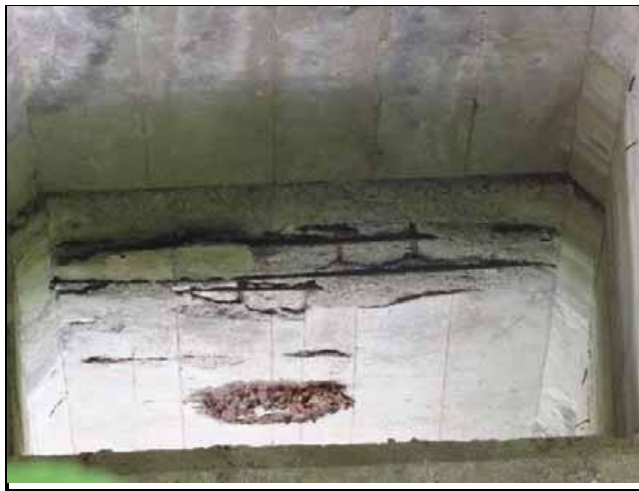
■主に老朽化や鉄筋のかぶり不足が原因で、コンクリート剥離と鉄筋露出が発生

床版の損傷

2013年(H25)：主桁・床版・高欄
ひび割れ補修・断面補修
表面被覆

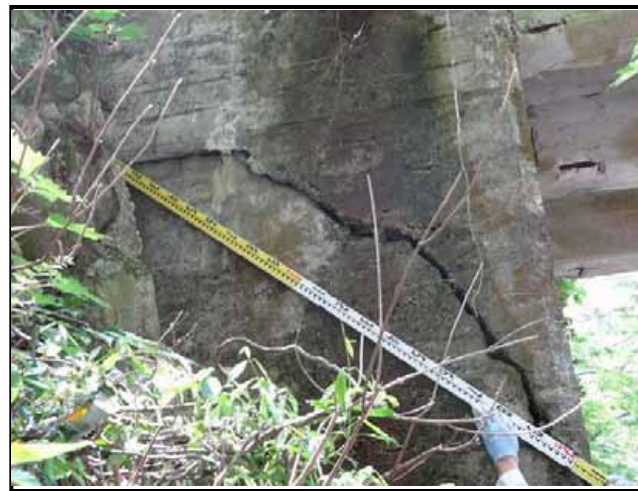
橋台の損傷

：A2橋台

ひび割れ補修・根継
