# へり現地調査結果

平成 26 年 7 月 11 日

## 長野県南木曾町土石流災害調査（平成26年7月11日）所見等

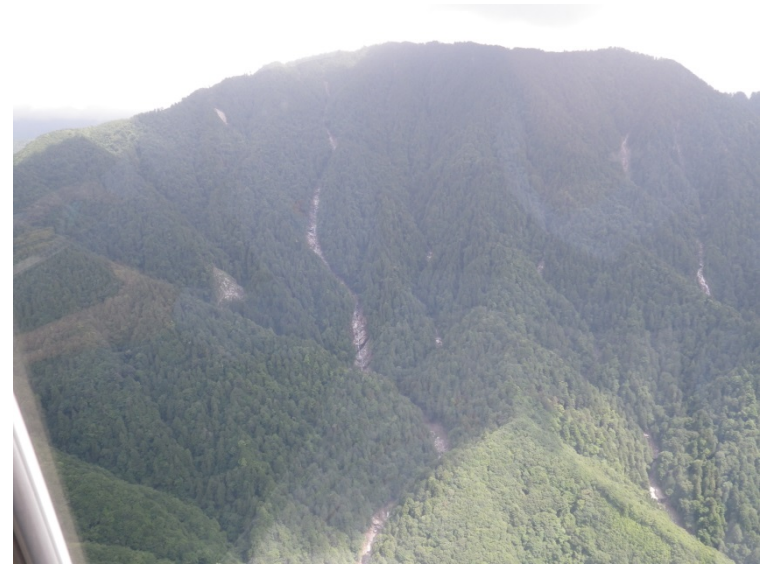
- ・南木曾岳山稜尾根付近の高所で崩壊が発生しており、崩壊を起点として土石流が流下した跡を確認した。流下経路について、上流は勾配が急で不明瞭な谷地形であり、表層土が剥ぎ取られ基岩が流下範囲に沿って露出している。下流域については、溪流内で幅を持ちながら流下したことが判り、流下時に相当の水深と所々で溪岸へのせり上がりをみせながら流下した状況が推定できる。
- ・流下範囲について、尾根に近い部分からかなりの湧水があり、急こう配部分では滝状に流下している。大規模な不安定土塊や流木の溜り、天然ダムなどは認められない。急こう配部以外では溪流内に巨石を含む石礫や土砂、侵食され残った土砂が残存している。
- ・崩壊は、南側の一ノ沢、二ノ沢から確認された範囲で少なくとも3箇所以上を起点に発生しており、土石流となって流下している。北側の二又沢、三ノ沢にも崩壊地がそれぞれ認められるが土石流には至っていない。

梨子沢上流の崩壊地
