濁沢川 縦断図

大地獄谷付近の状況(9/29)

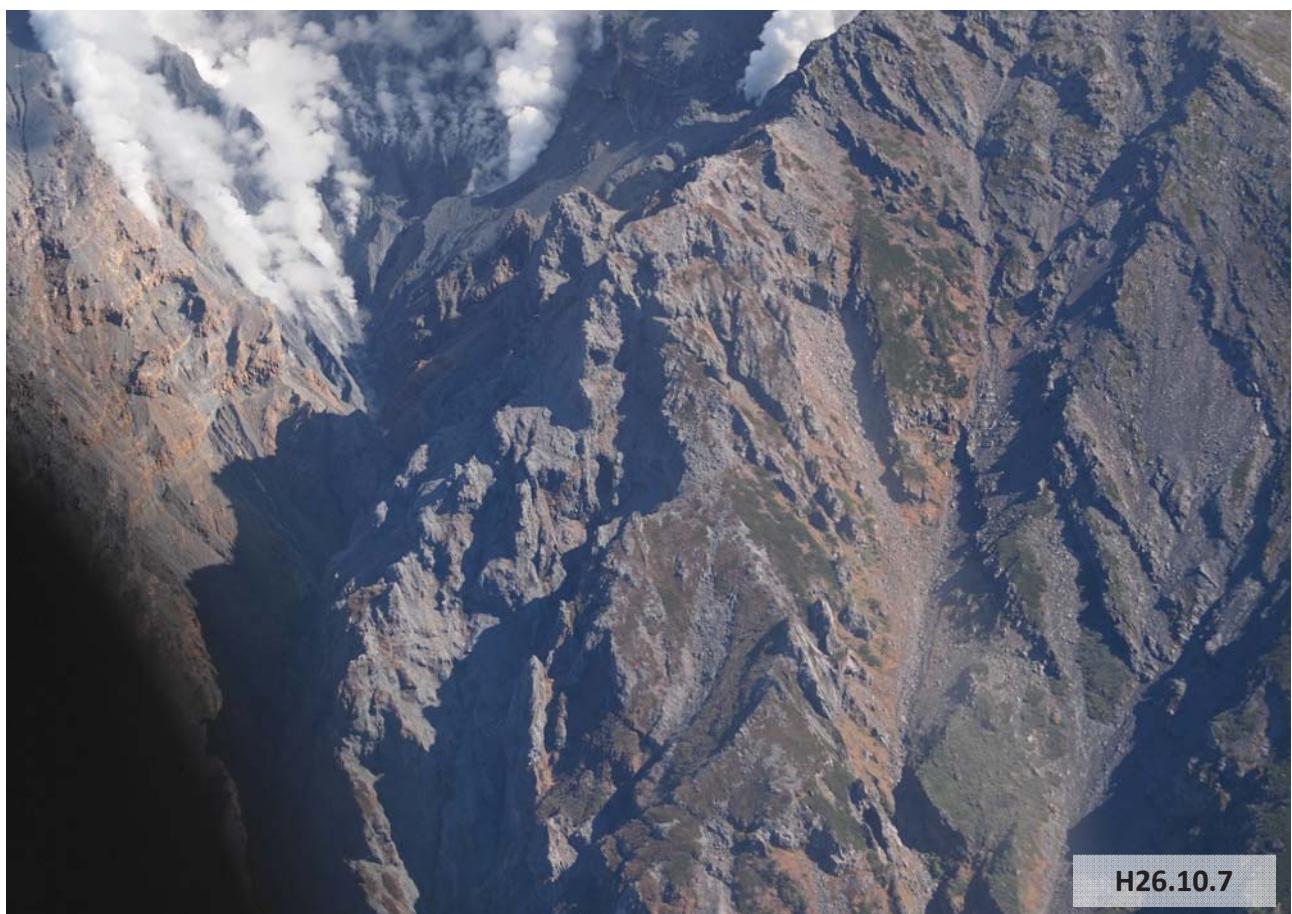
2

大地獄谷の状況(10/7)

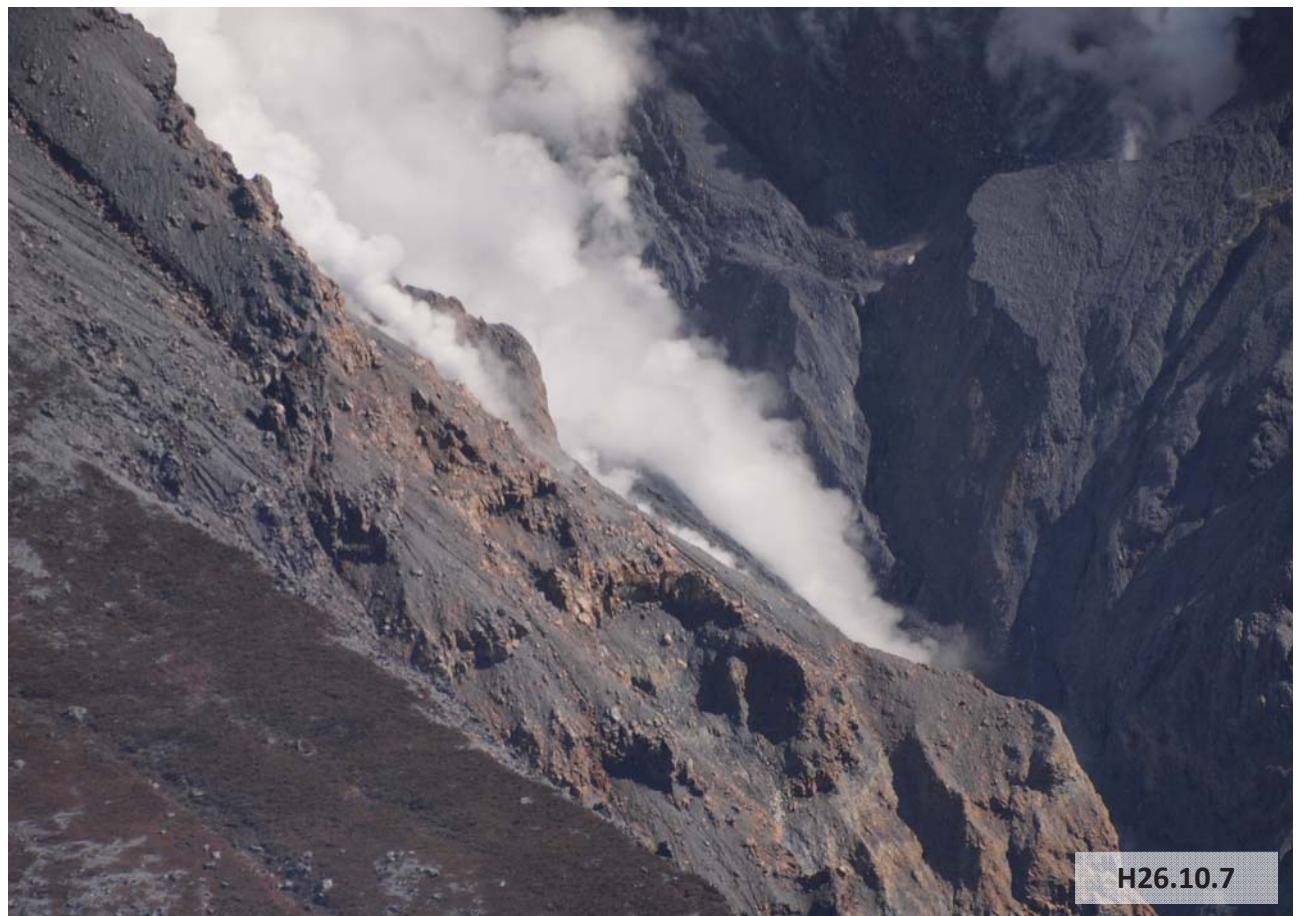
3

濁沢川の土石流堆積状況(10/7、林野庁ワイヤーセンサー設置箇所付近より上流を望む)

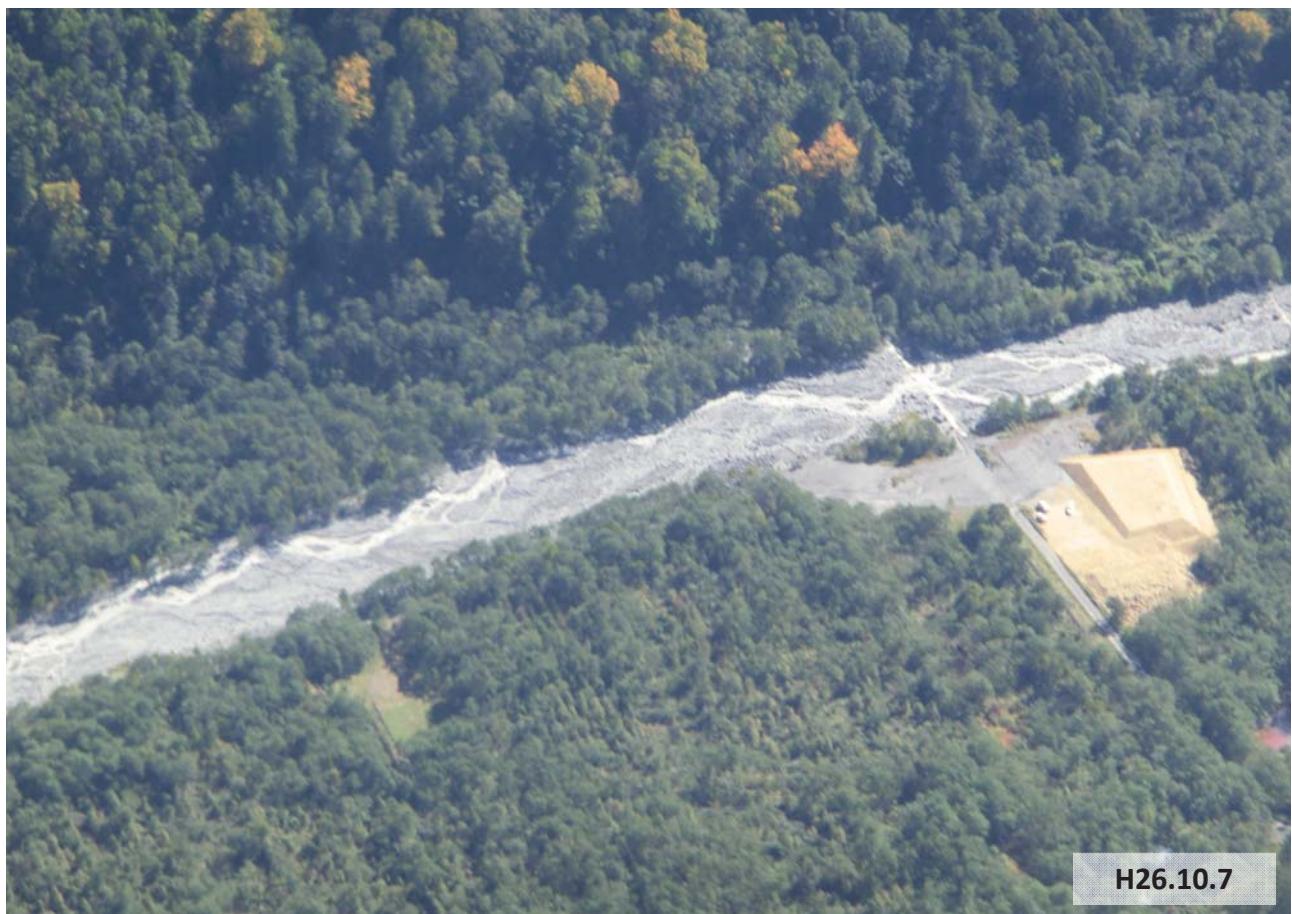
6

濁沢川の土石流発生状況(10/6)、林野庁ワイヤーセンサー設置箇所付近)

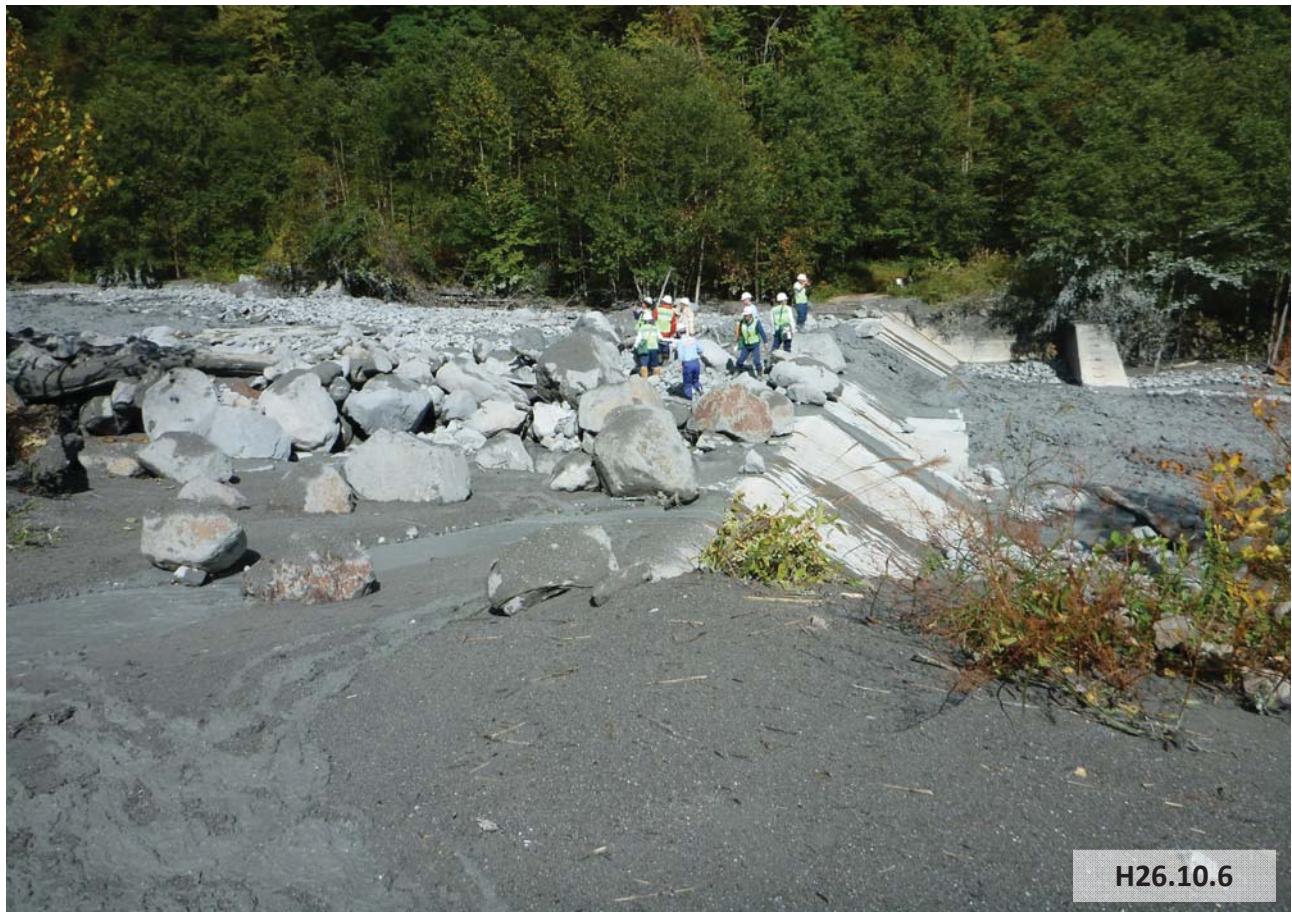
7

濁沢川の土石流堆積状況(10/7、林野庁ワイヤーセンサー設置箇所付近)

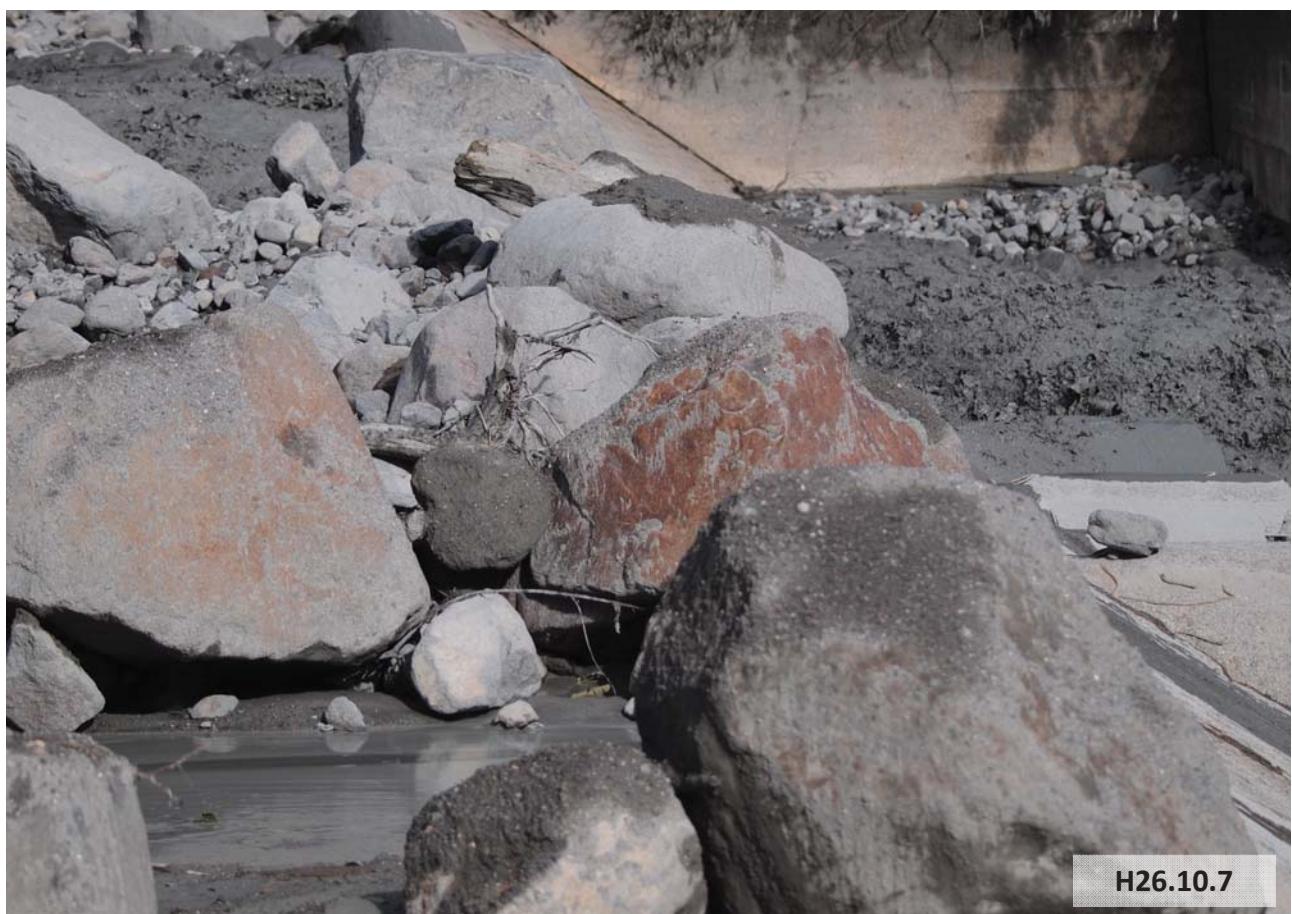
8

濁沢川と伝上川の合流点の状況(10/7)

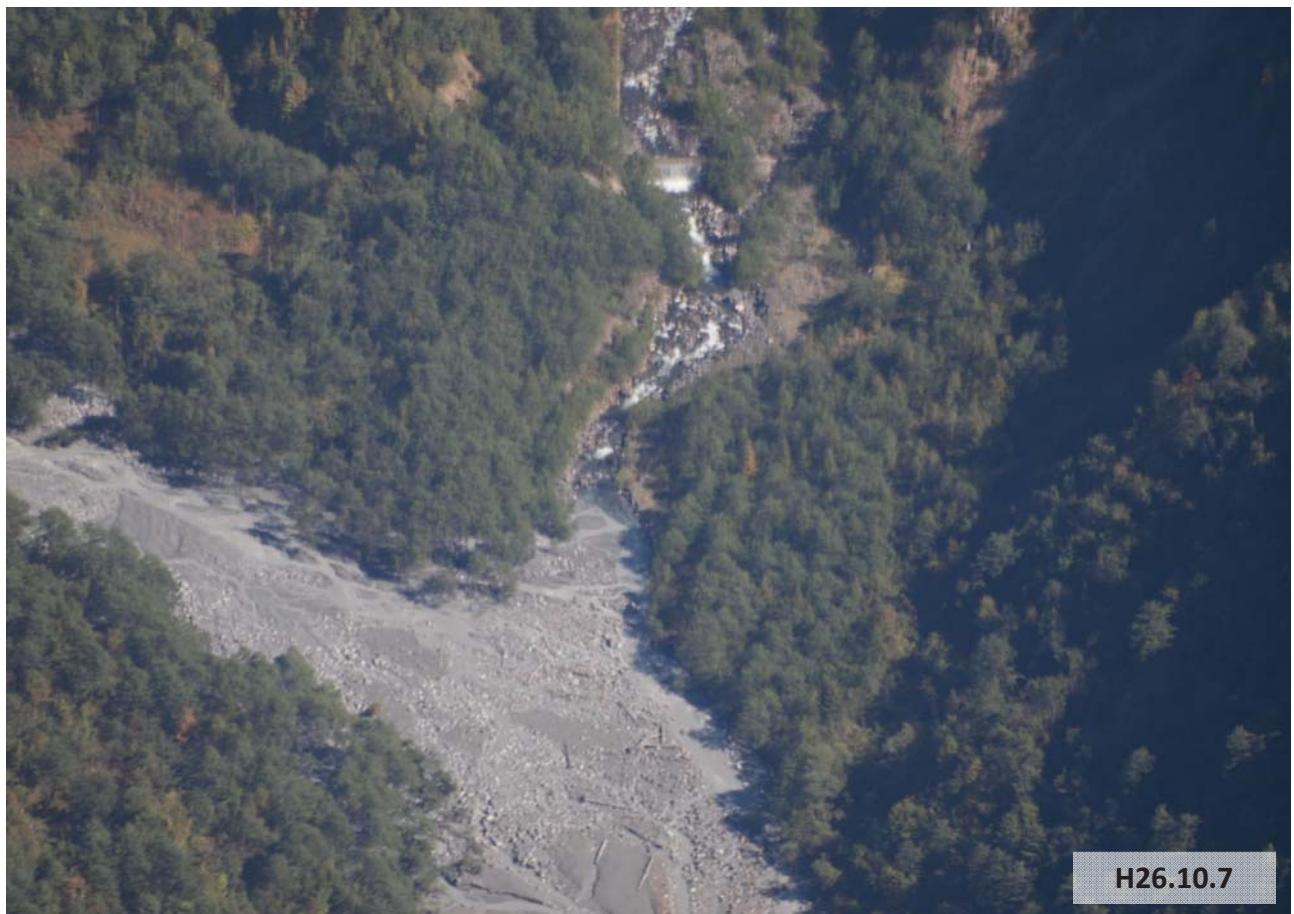
9

濁沢川中流部の状況(10/7)

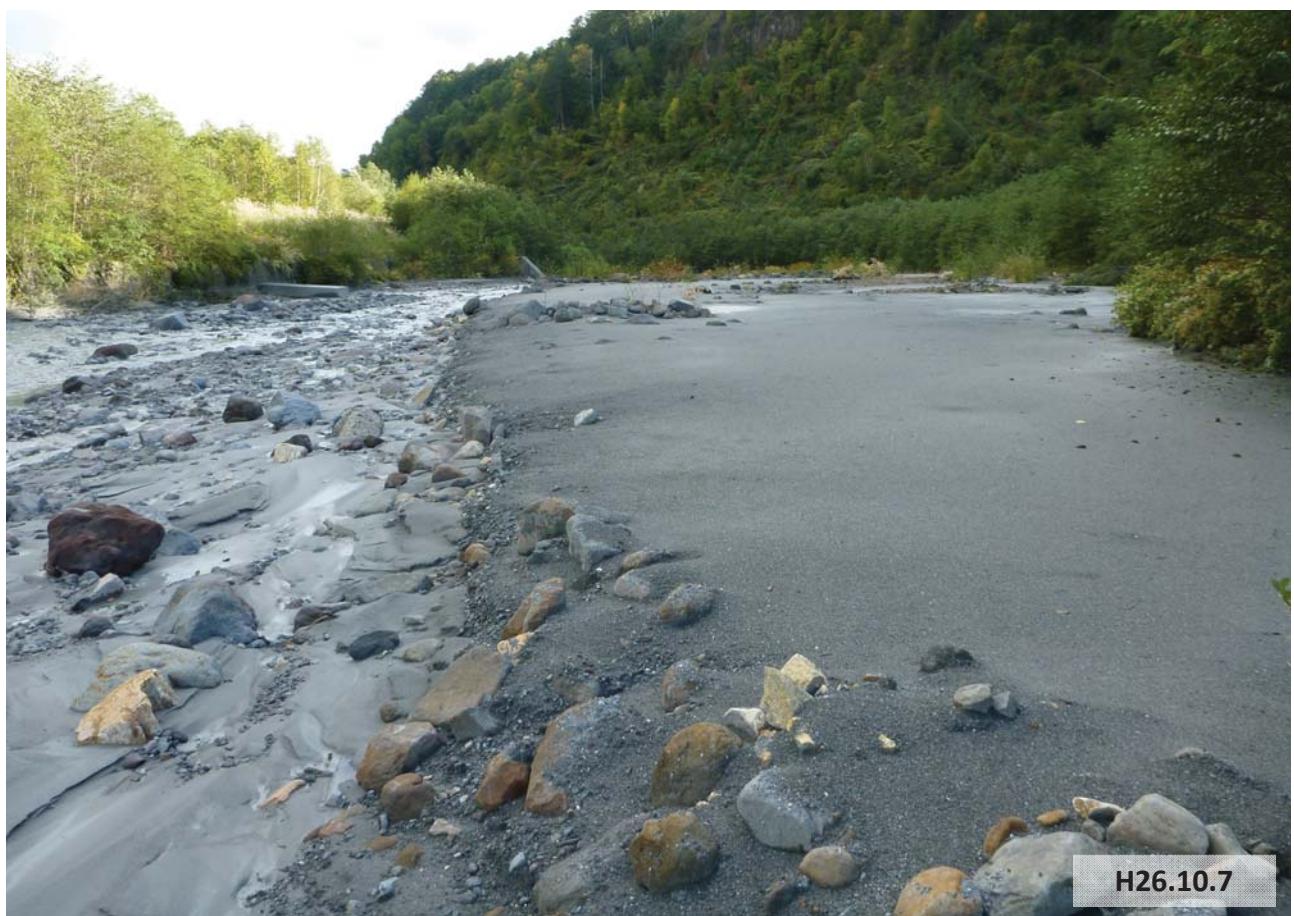
10

国土交通省ワイヤーセンサー設置箇所付近の状況(10/7)

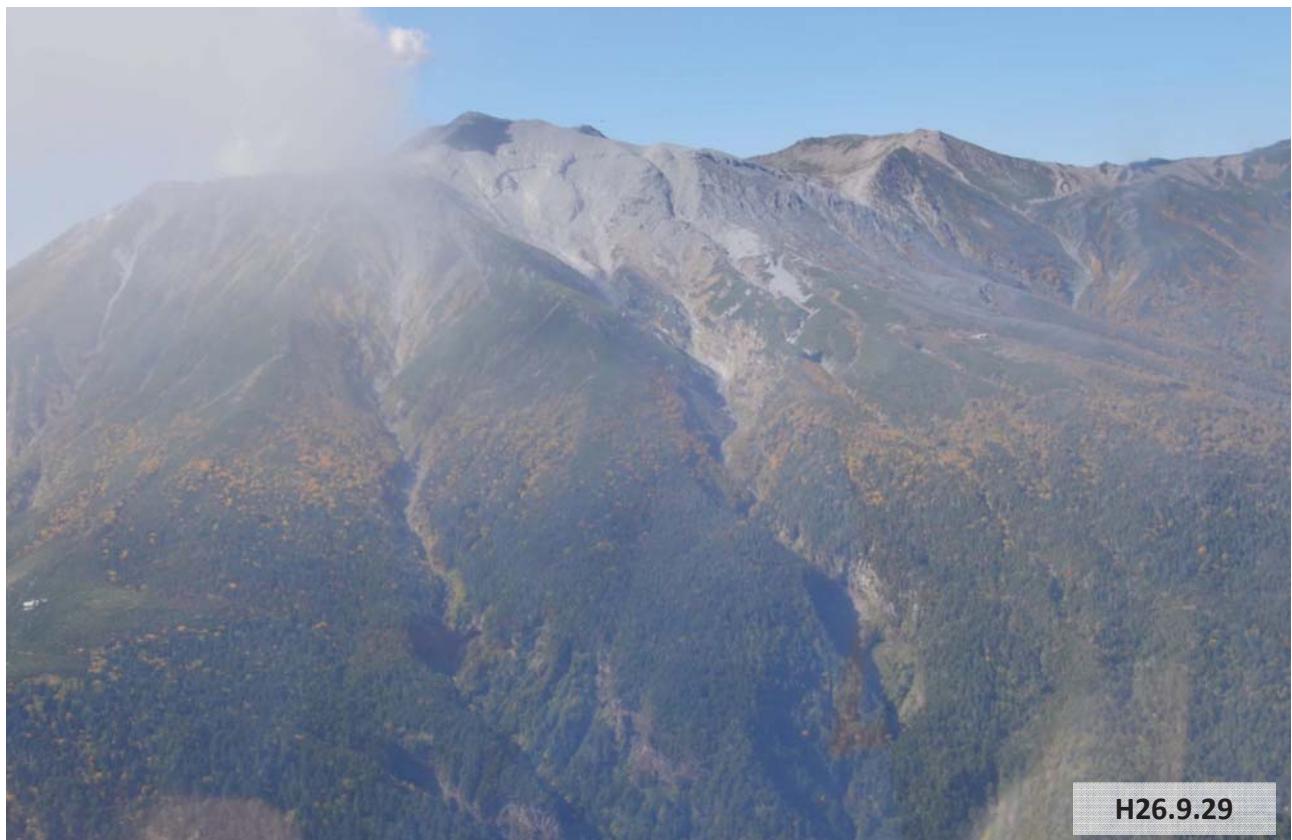
12

白川源頭部の状況(10/7)

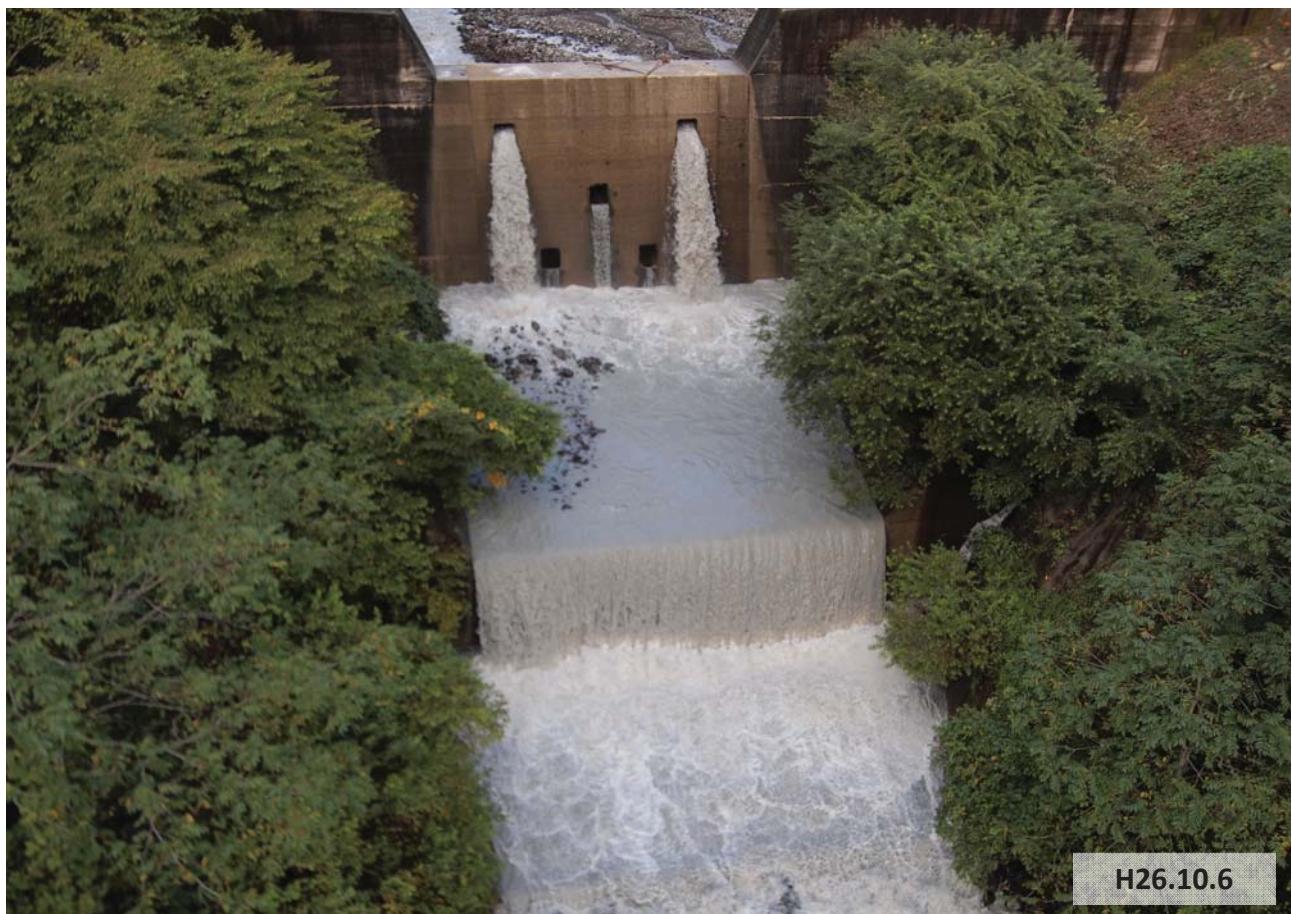
16

冷川の状況(10/6)

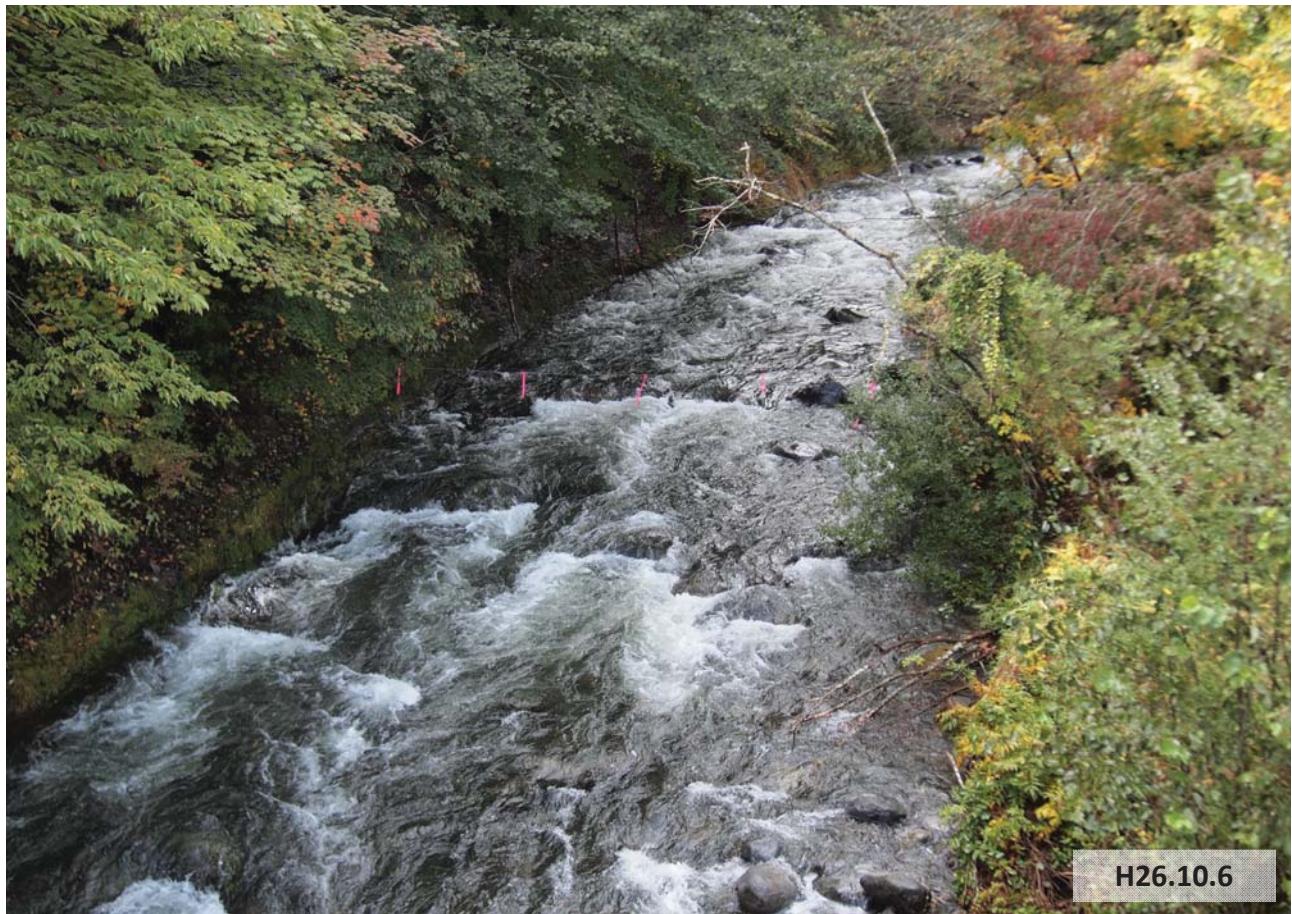
17

鹿ノ瀬川の状況(10/6)
