平成 26 年 10 月 15 日 18:00
中 部 地 方 整 備 局

土砂災害専門家による台風 19 号通過後の 御嶽山流域の土砂流出状況に関する現地調査結果について

御嶽山現地調査結果について

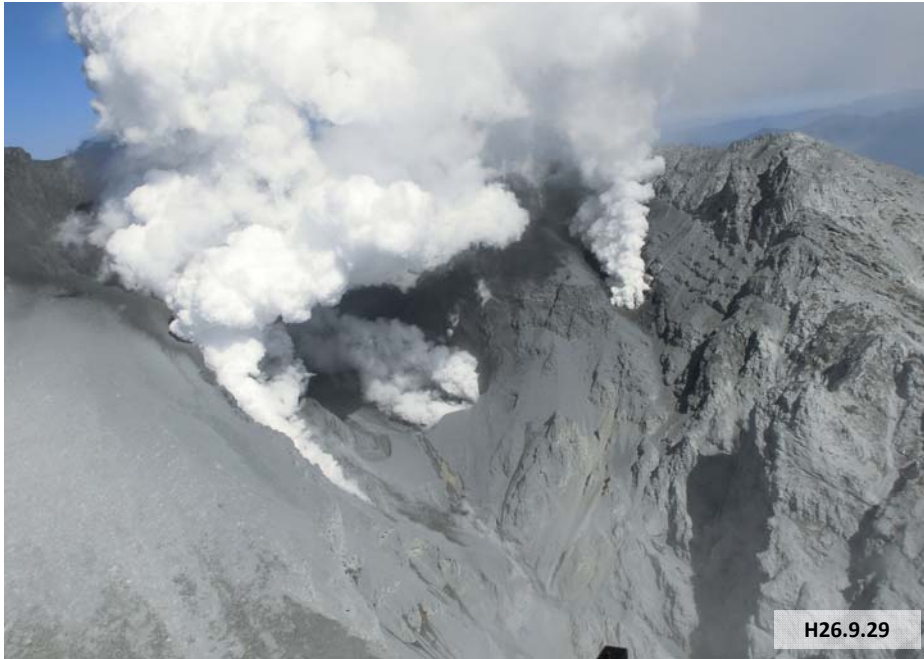
大地獄谷付近の状況(9/29)

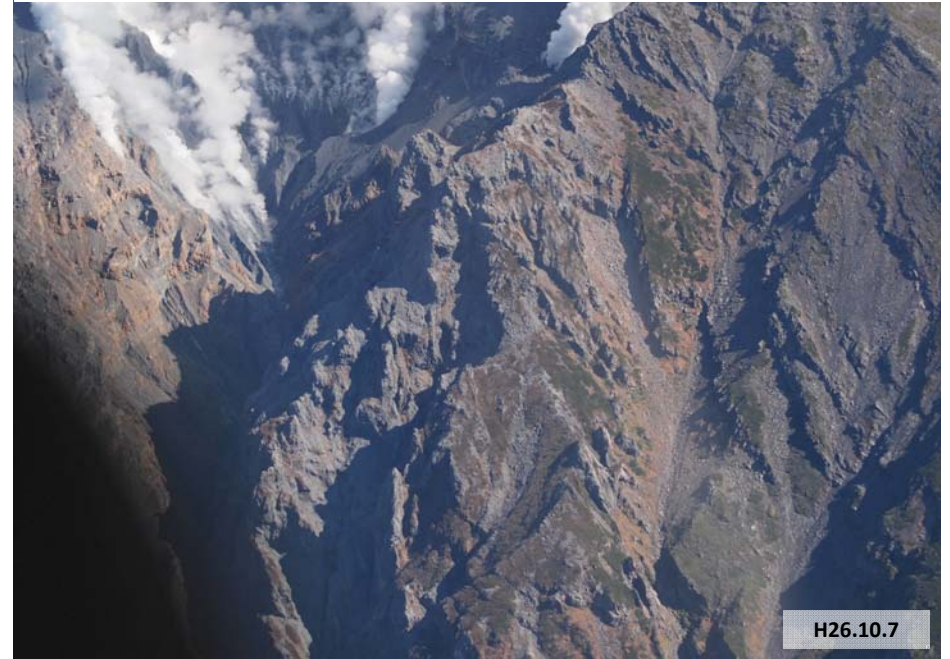
大地獄谷の状況(10/7)

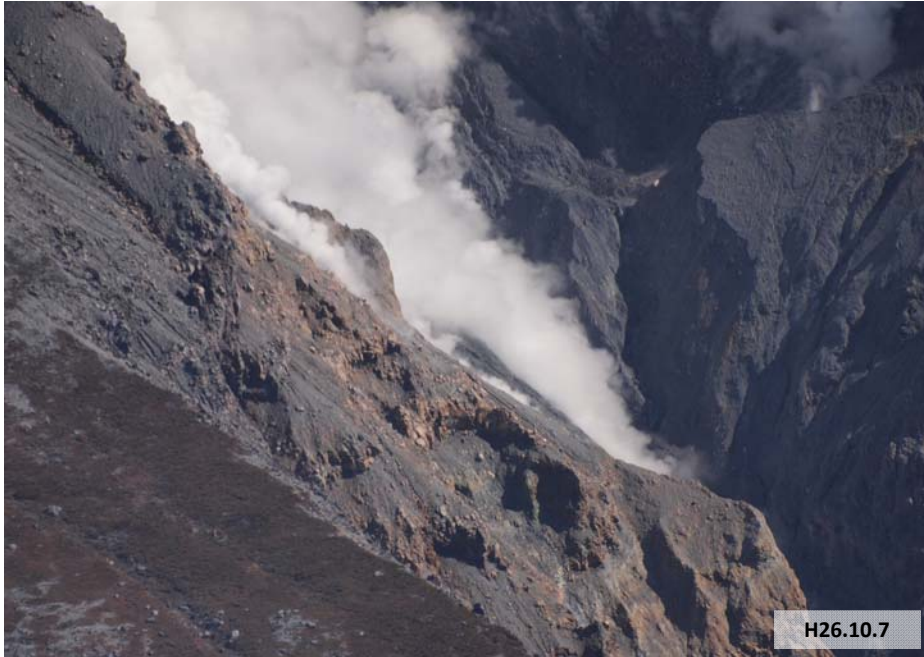
大地獄谷の状況(10/7)

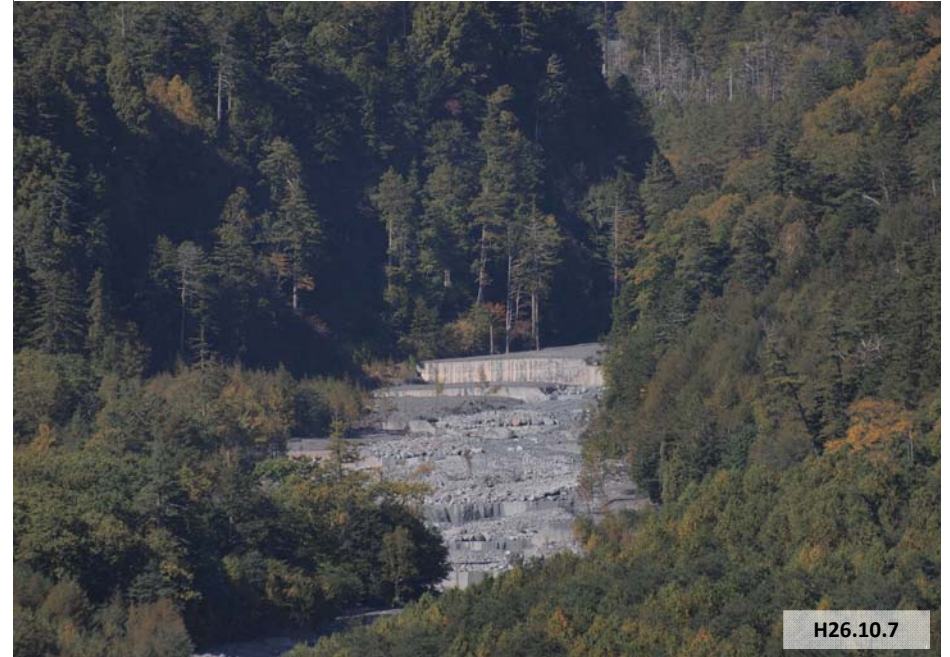
濁沢川の土石流堆積状況(10/7、林野庁ワイヤーセンサー設置箇所付近より上流を望む)

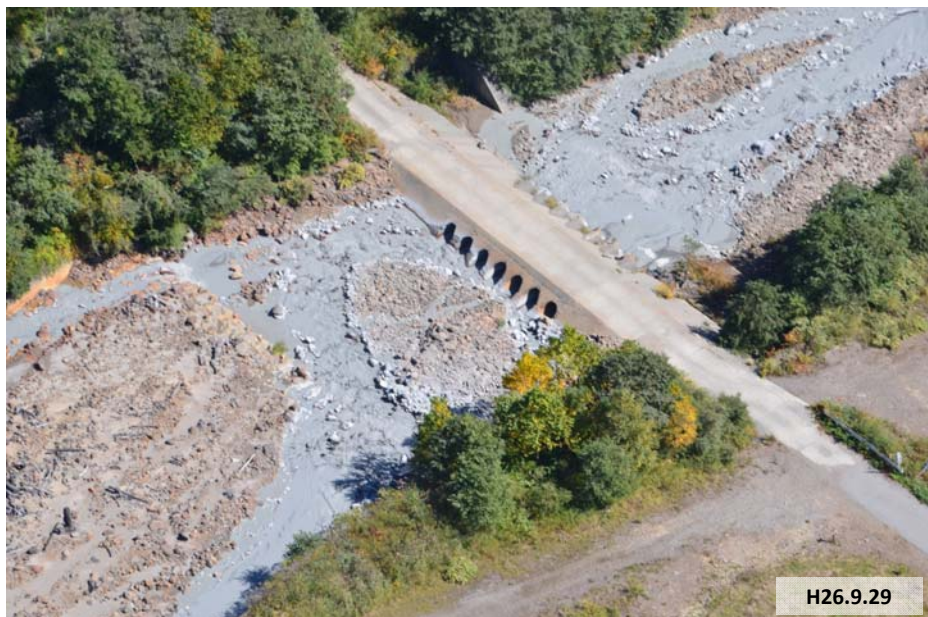
濁沢川の土石流発生前の状況(9/29)、林野庁ワイヤーセンサー設置箇所付近)

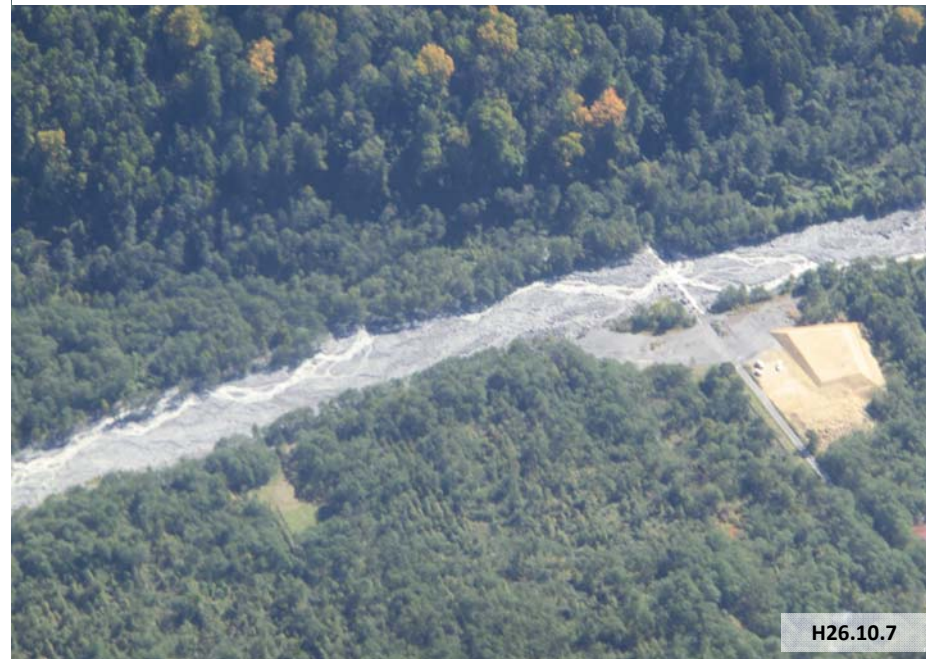
濁沢川の土石流発生後の状況(10/7、林野庁ワイヤーセンサー設置箇所付近)

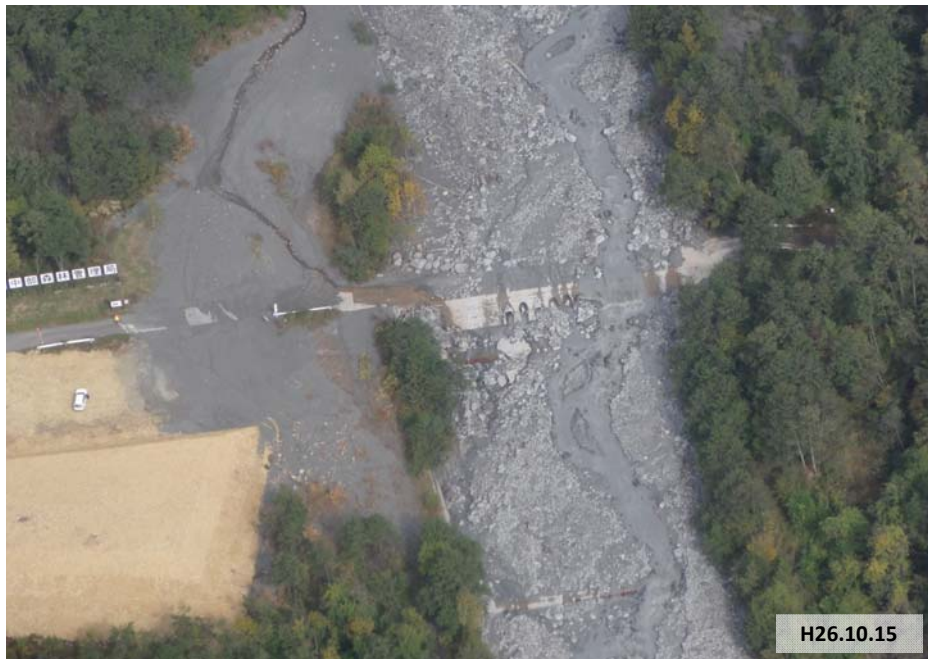
濁沢川の土石流発生後の状況(10/15、林野庁ワイヤーセンサー設置箇所付近)

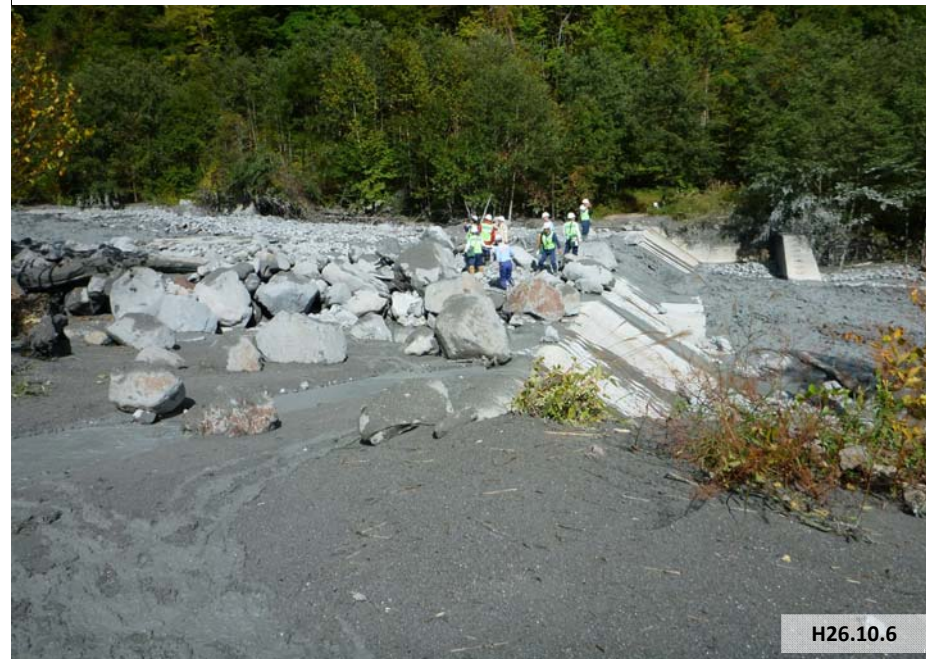
濁沢川の土石流発生状況(10/6、林野庁ワイヤーセンサー設置箇所付近)

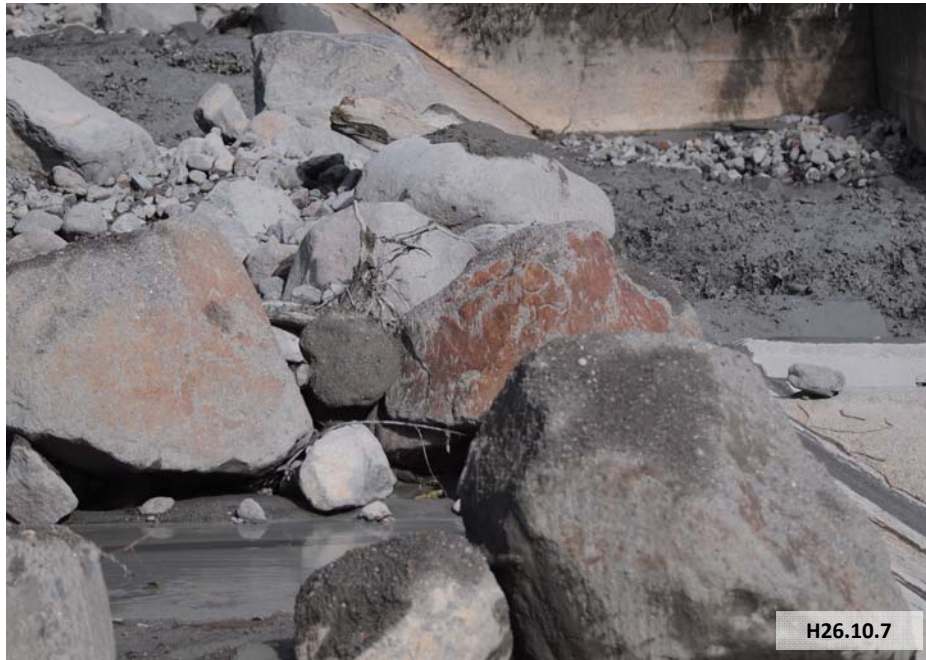
濁沢川の土石流堆積状況(10/7、林野庁ワイヤーセンサー設置箇所付近)

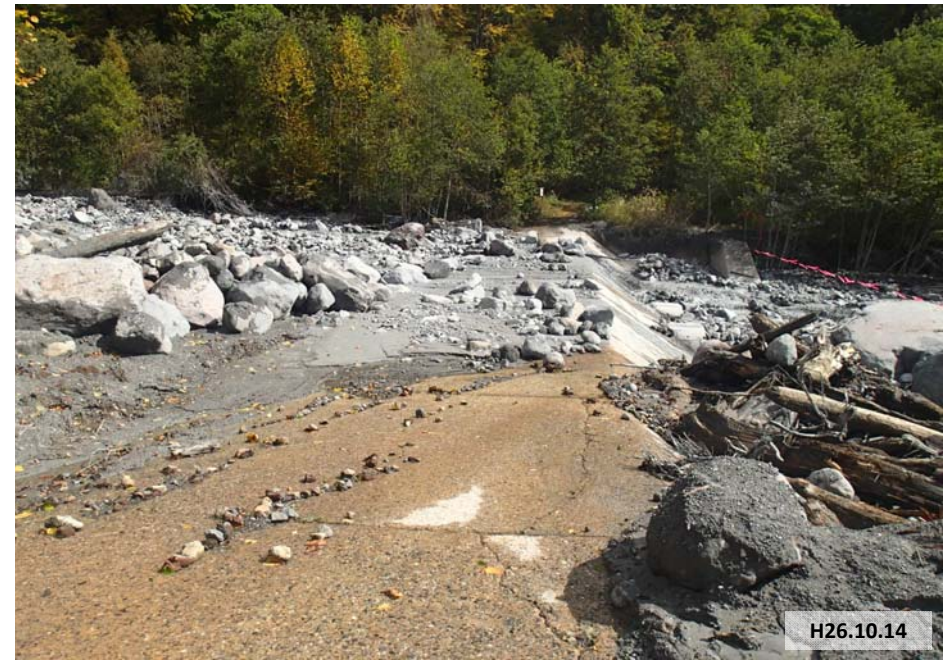
- ・ 濁沢川の林野庁ワイヤー設置箇所（洗い越し施設付近）で土石等の堆積状況を調査
- ・ 当該箇所においては、台風 18 号通過後の 10 月 6 日の調査時にも確認されたような高い濃度で火山灰を含んだと思われる泥水が勢いよく流下していた
- ・ 一方で、ワイヤセンサが設置された堰堤上流には、前回の土石流により堆積した土石等が残存している状況が確認された
- ・ 今回の出水で水位が著しく上昇した痕跡や、上流から新たに流出し堆積したと思われる礫径の大きな砂礫は、ほとんど確認されなかった
- ・ 下流側においては、濁沢川と伝上川の合流点より約 600m 下流に位置する治山堰堤で、除石工事により 2~3m 掘削された河床面から、2~3m 程度の厚さで粒径の細かい土砂が堆積していることが確認された
- ・ それより下流部においては顕著な増水、土砂の堆積は認められず、王滝川合流点より約 1km 上流に位置する鋼製の堰堤では、設置されたワイヤセンサの切断に至る土砂流出・流水等の痕跡は確認されなかった。

濁沢川の土石流堆積状況(10/14、林野庁ワイヤーセンサー設置箇所付近)

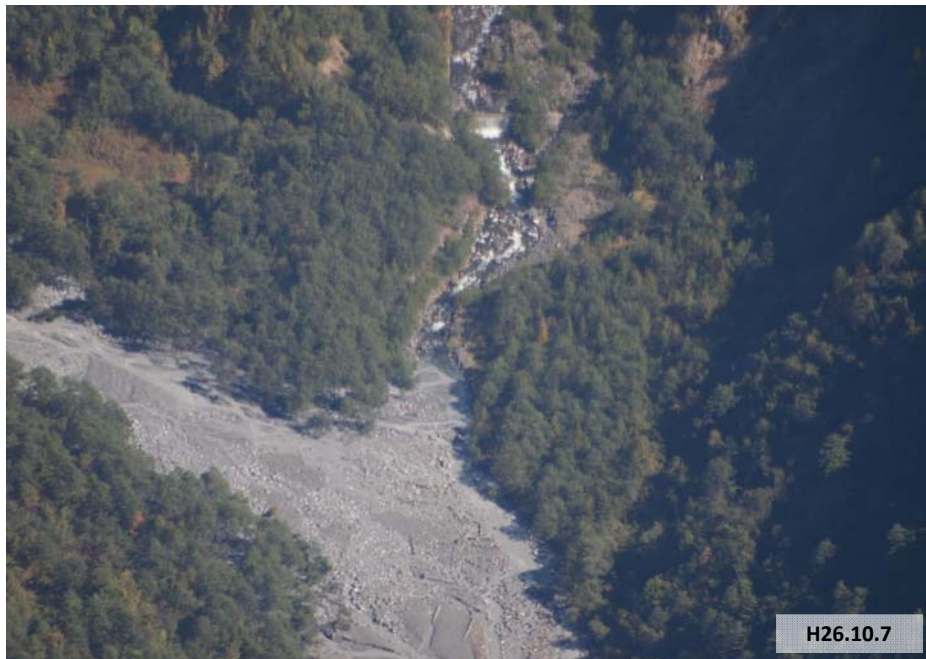
濁沢川と伝上川の合流点の状況(10/7)

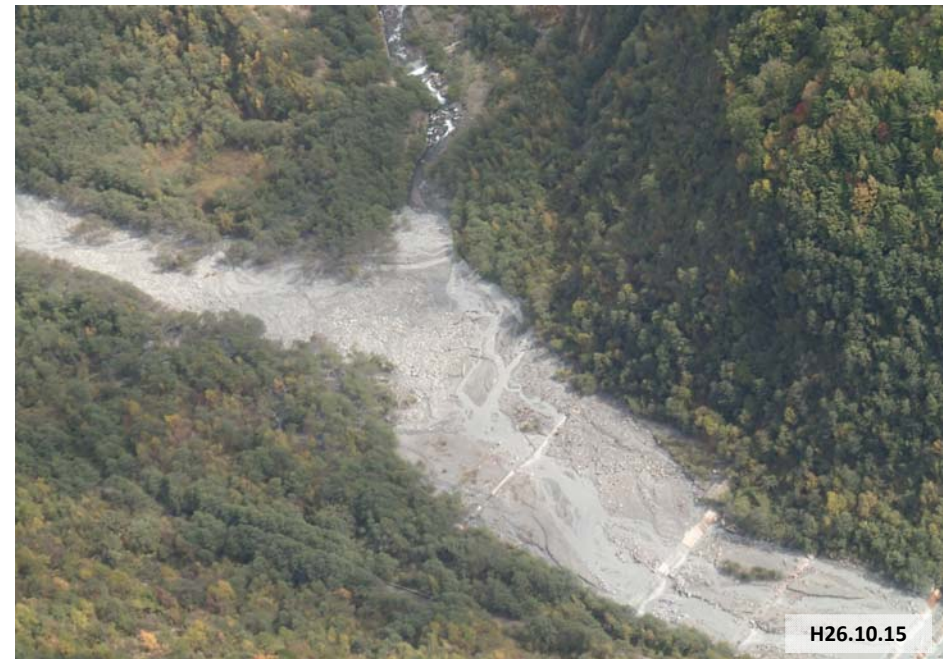
濁沢川と伝上川の合流点の状況(10/15)

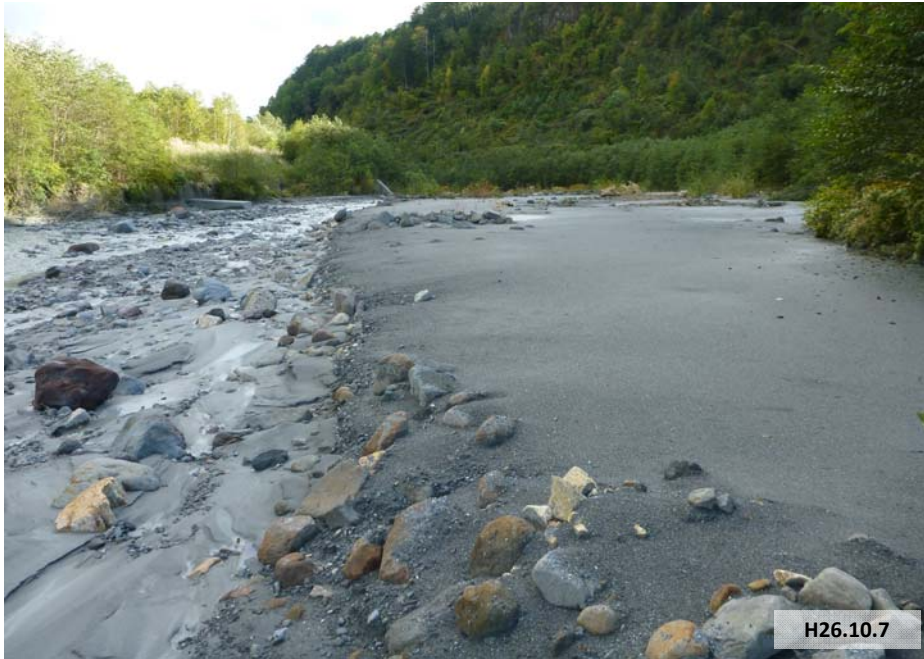
濁沢川中流部の状況(10/7)

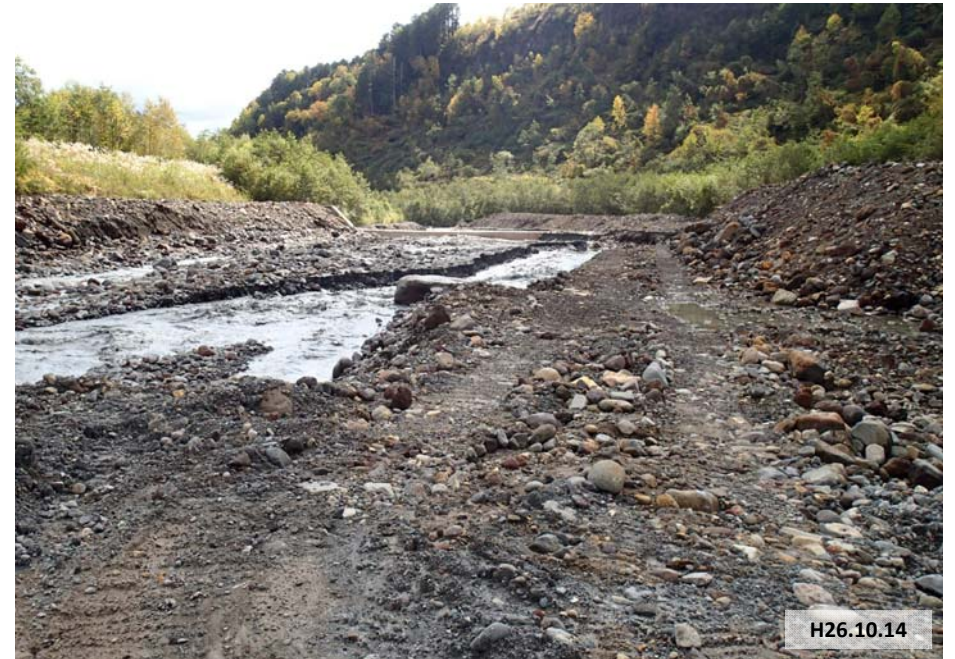
濁沢川中流部の状況(10/14)

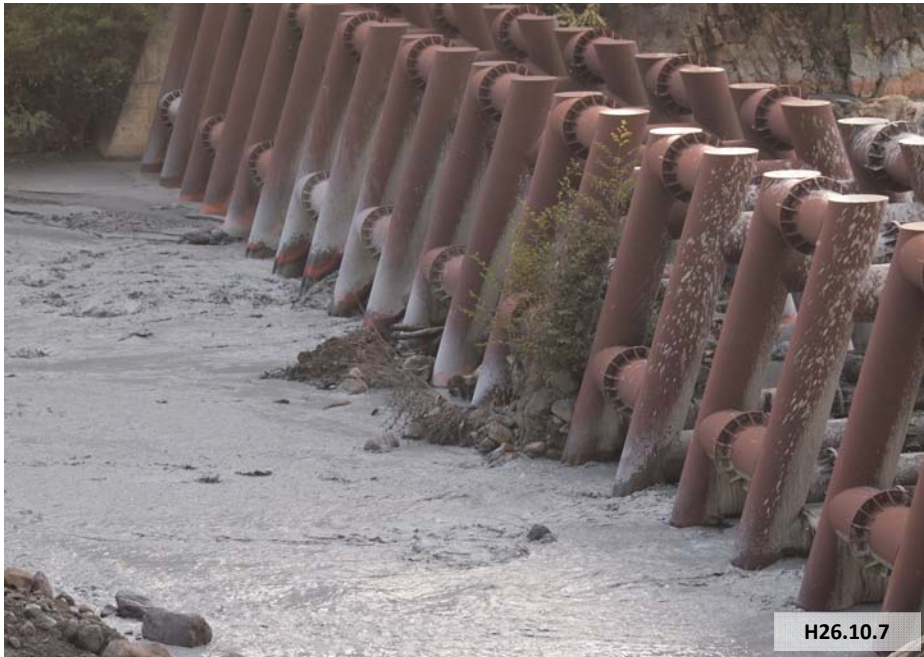
国土交通省ワイヤーセンサー設置箇所付近の状況(10/7)

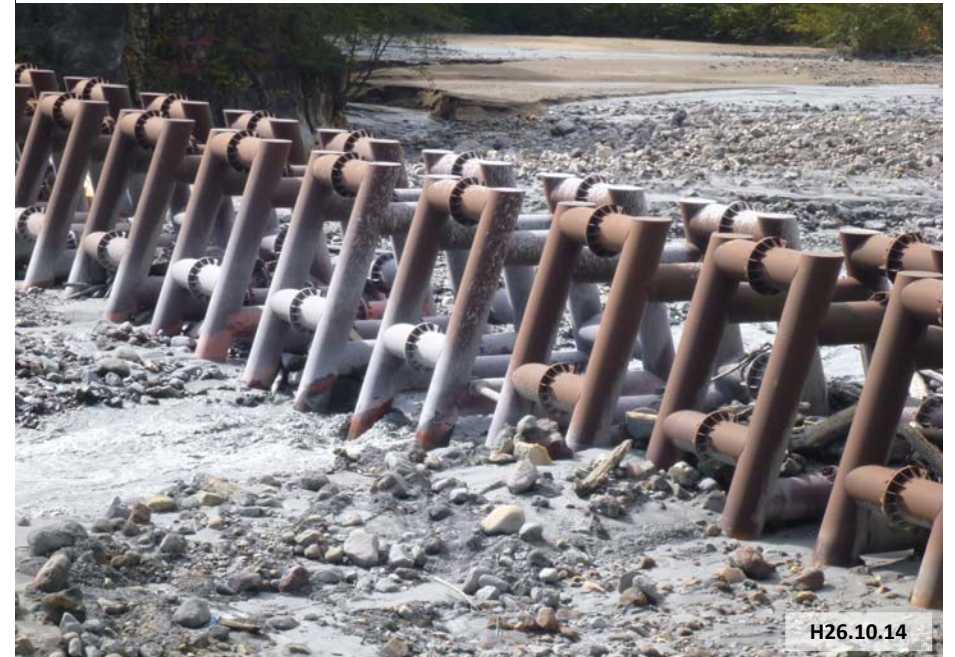
国土交通省ワイヤーセンサー設置箇所付近の状況(10/14)

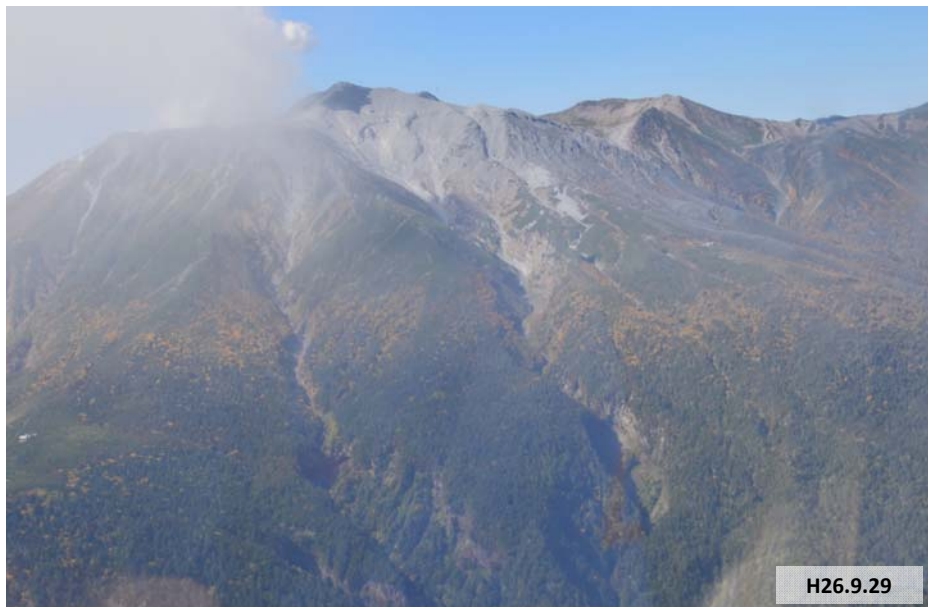
白川源頭部の状況(9/29)

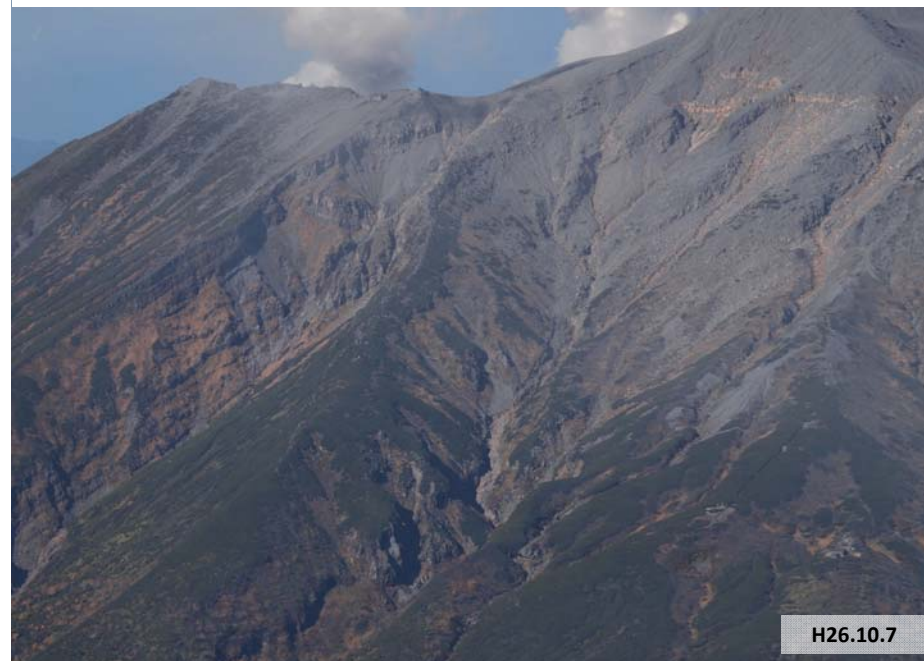
白川源頭部の状況(10/7)

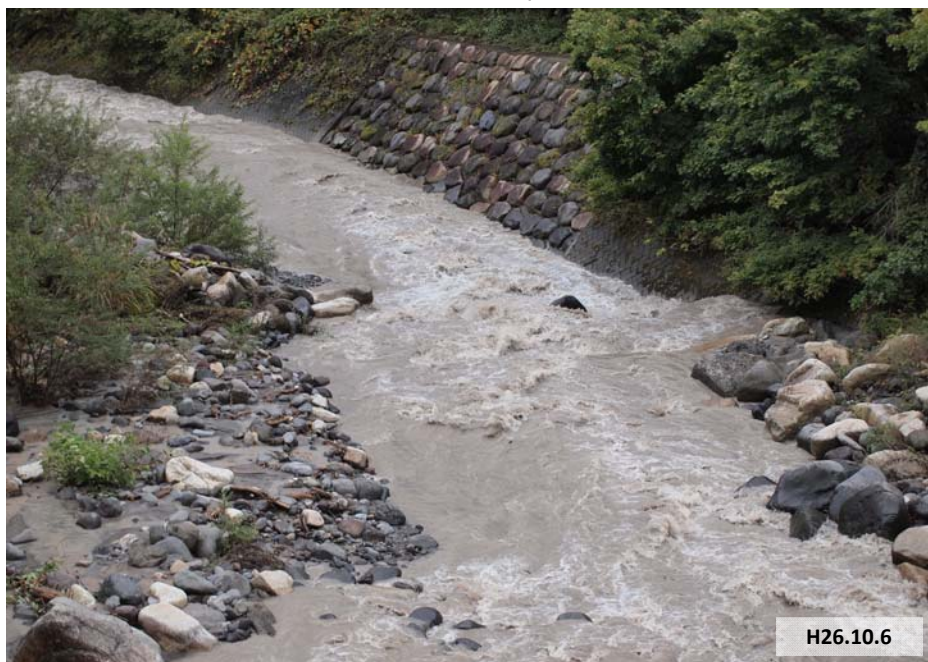
白川の状況(10/6)

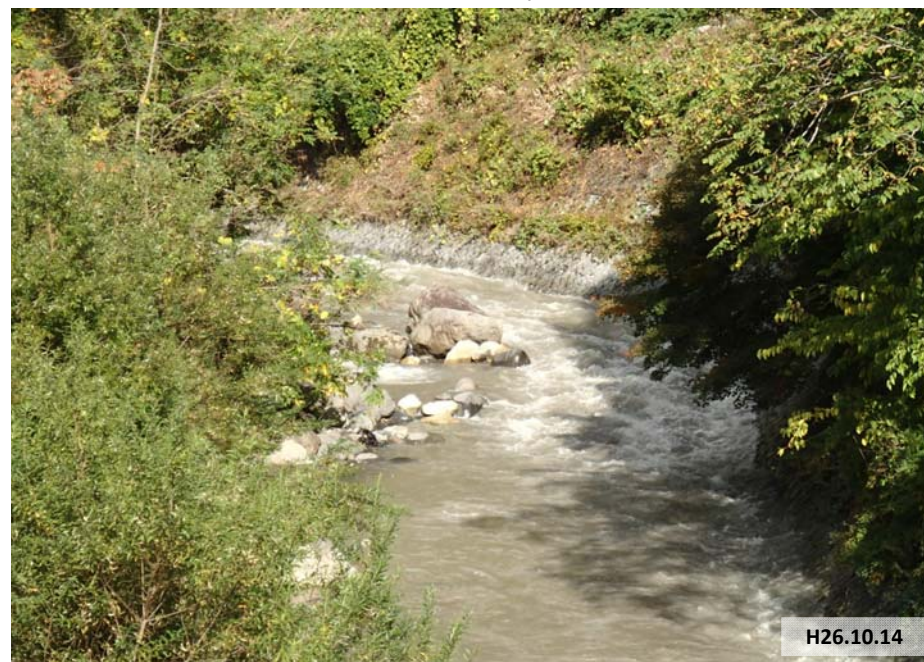
白川の状況(10/14)

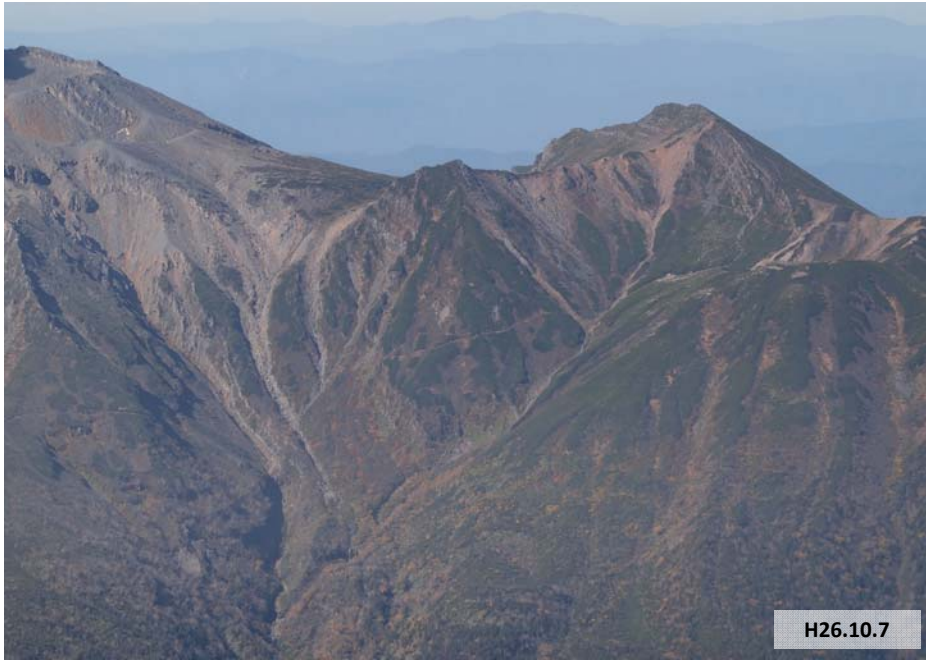
湯川源頭部の状況(10/7)

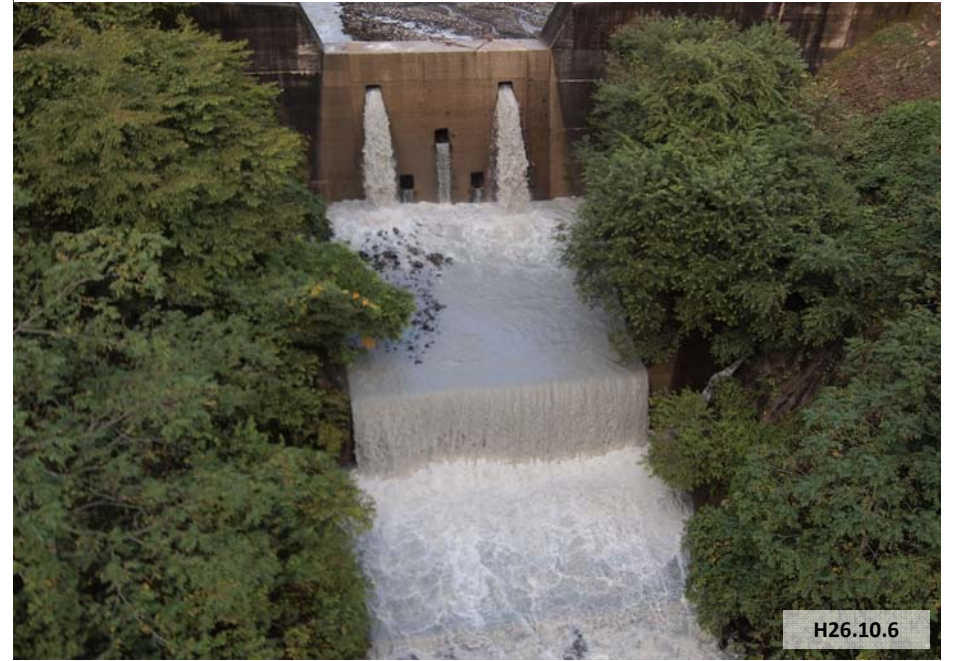
湯川の状況(10/6)

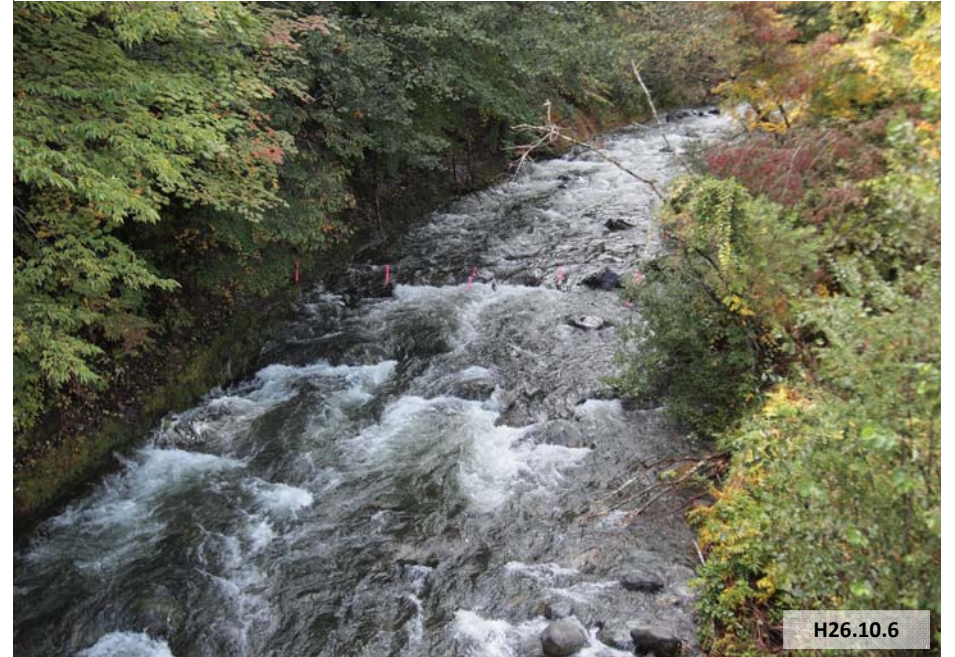
冷川の状況(10/6)

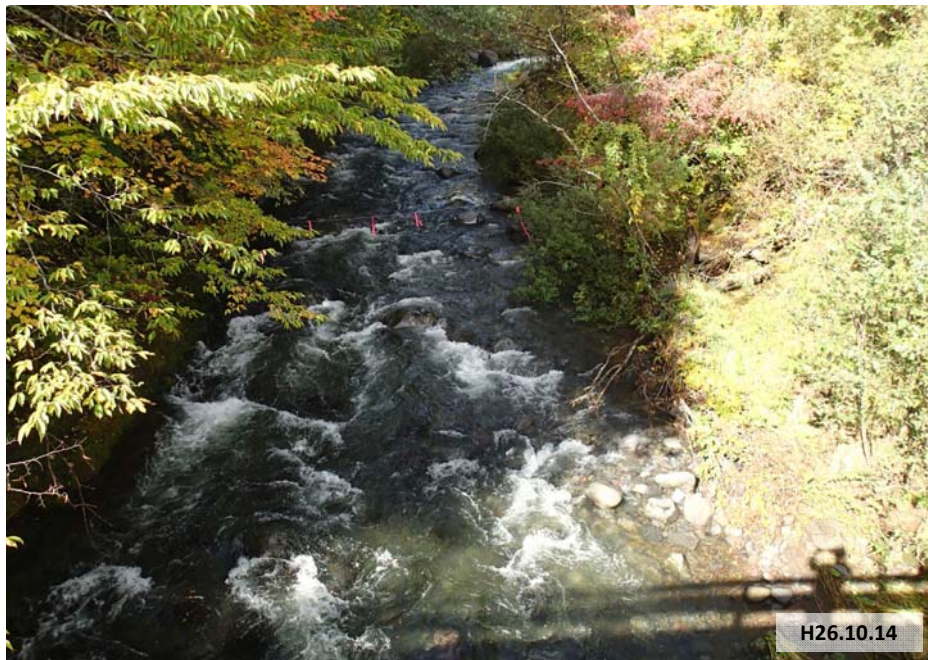
冷川の状況(10/14)

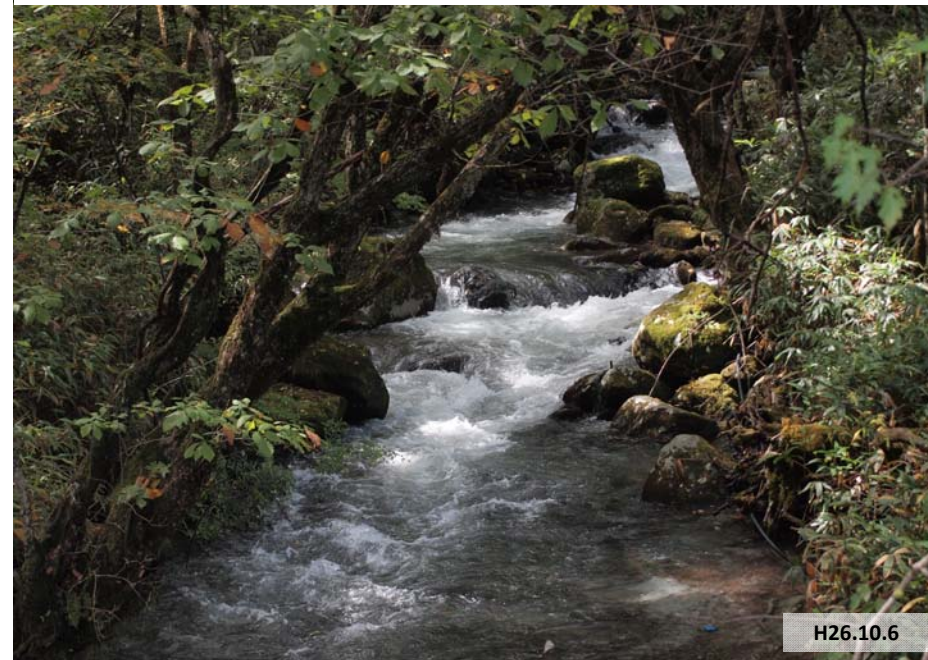
鹿ノ瀬川の状況(10/6)

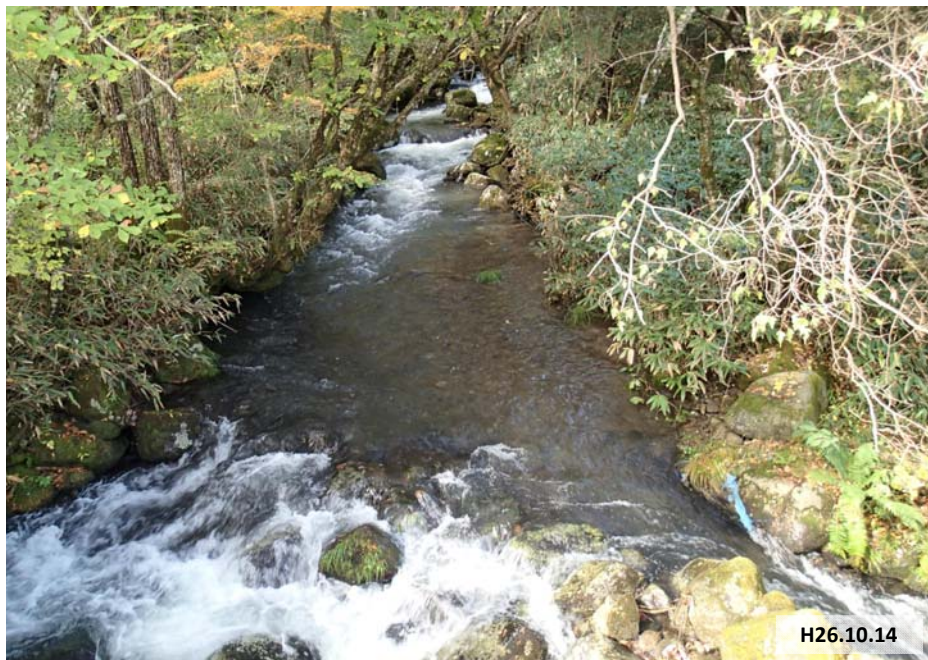
鹿ノ瀬川の状況(10/14)
