御嶽山の噴火にかかる現地調査結果について

調査日時：平成26年9月28日 15:20～16:50

調査者：国総研土砂災害研究部 國友土砂災害研究室長
土木研究所土砂管理研究グループ 石塚上席研究員
藤村主任研究員
中部地方整備局河川部 阿部建設専門官

王滝川の濁水の発生源調査について

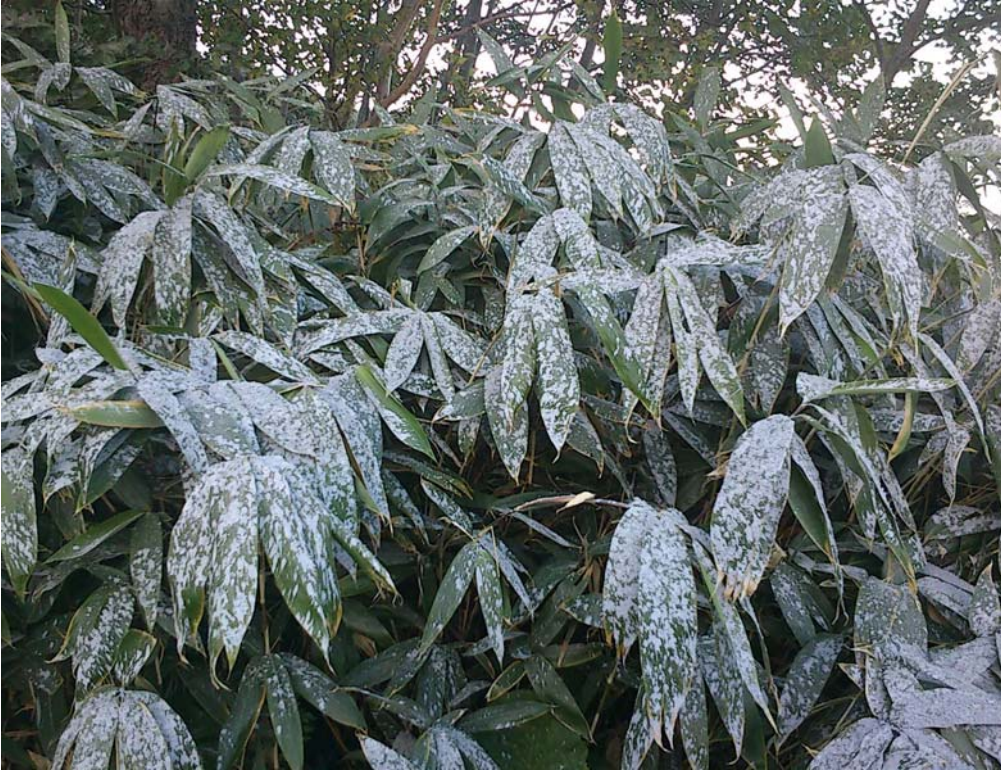
写真位置①: 鹿ノ瀬駅周辺 降灰の様子1

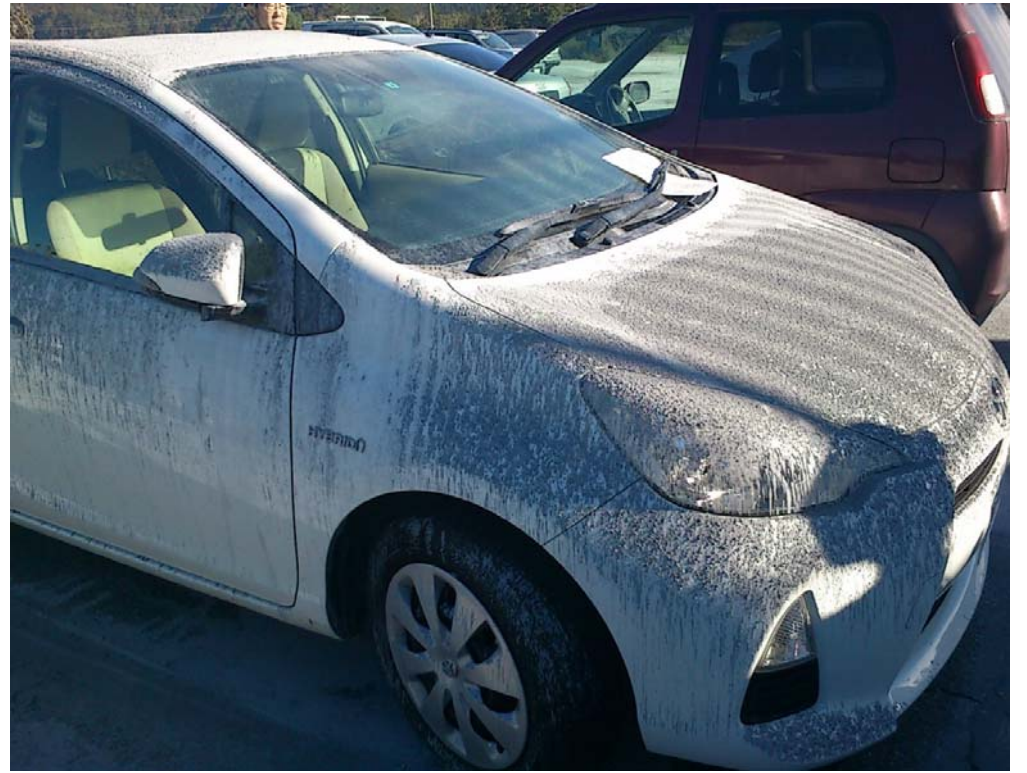
写真位置①: 鹿ノ瀬駅周辺 降灰の状況2

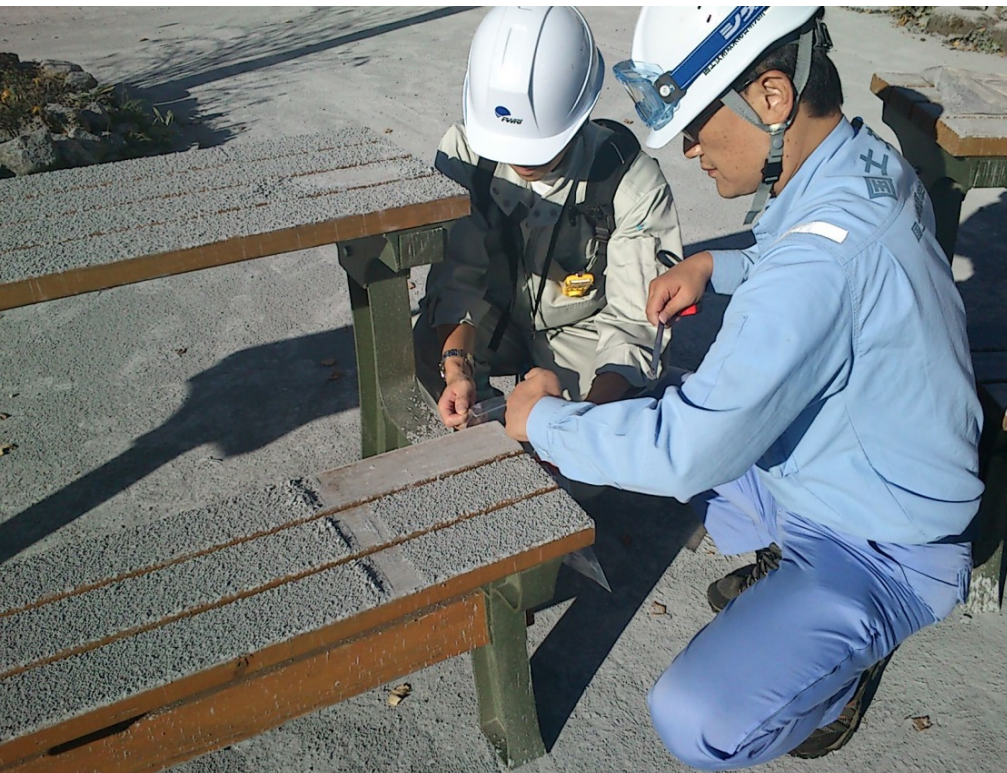
写真位置①: 鹿ノ瀬駅周辺 降灰状況調査

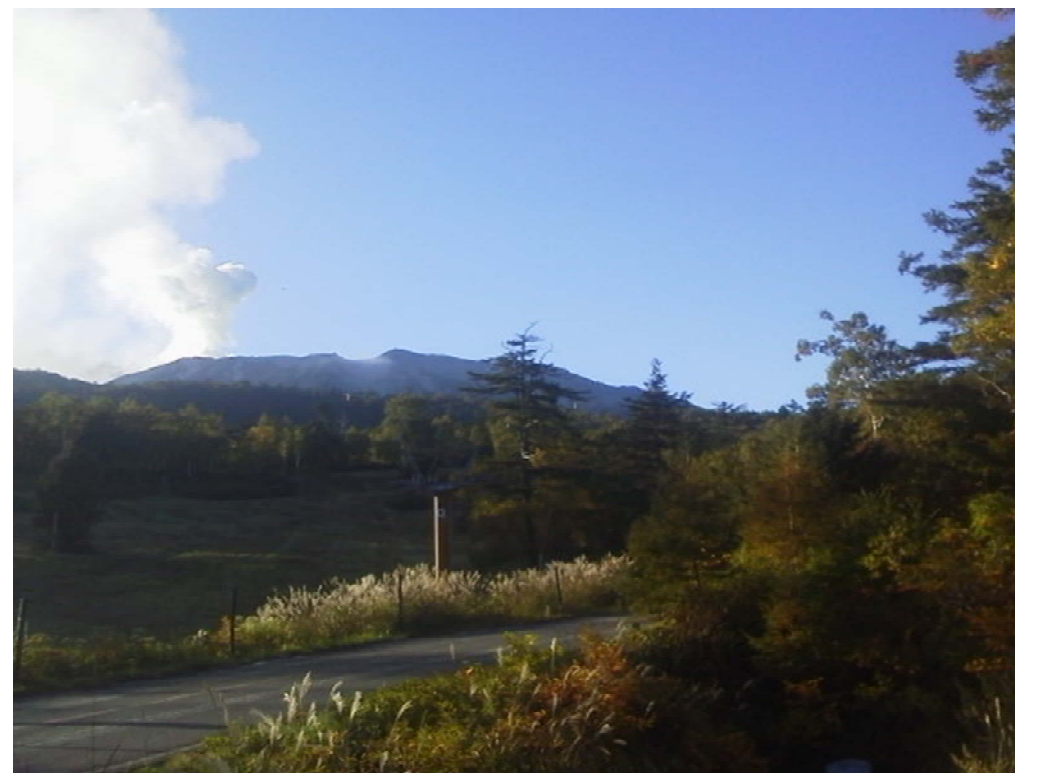
写真位置②: 入山規制線付近の写真

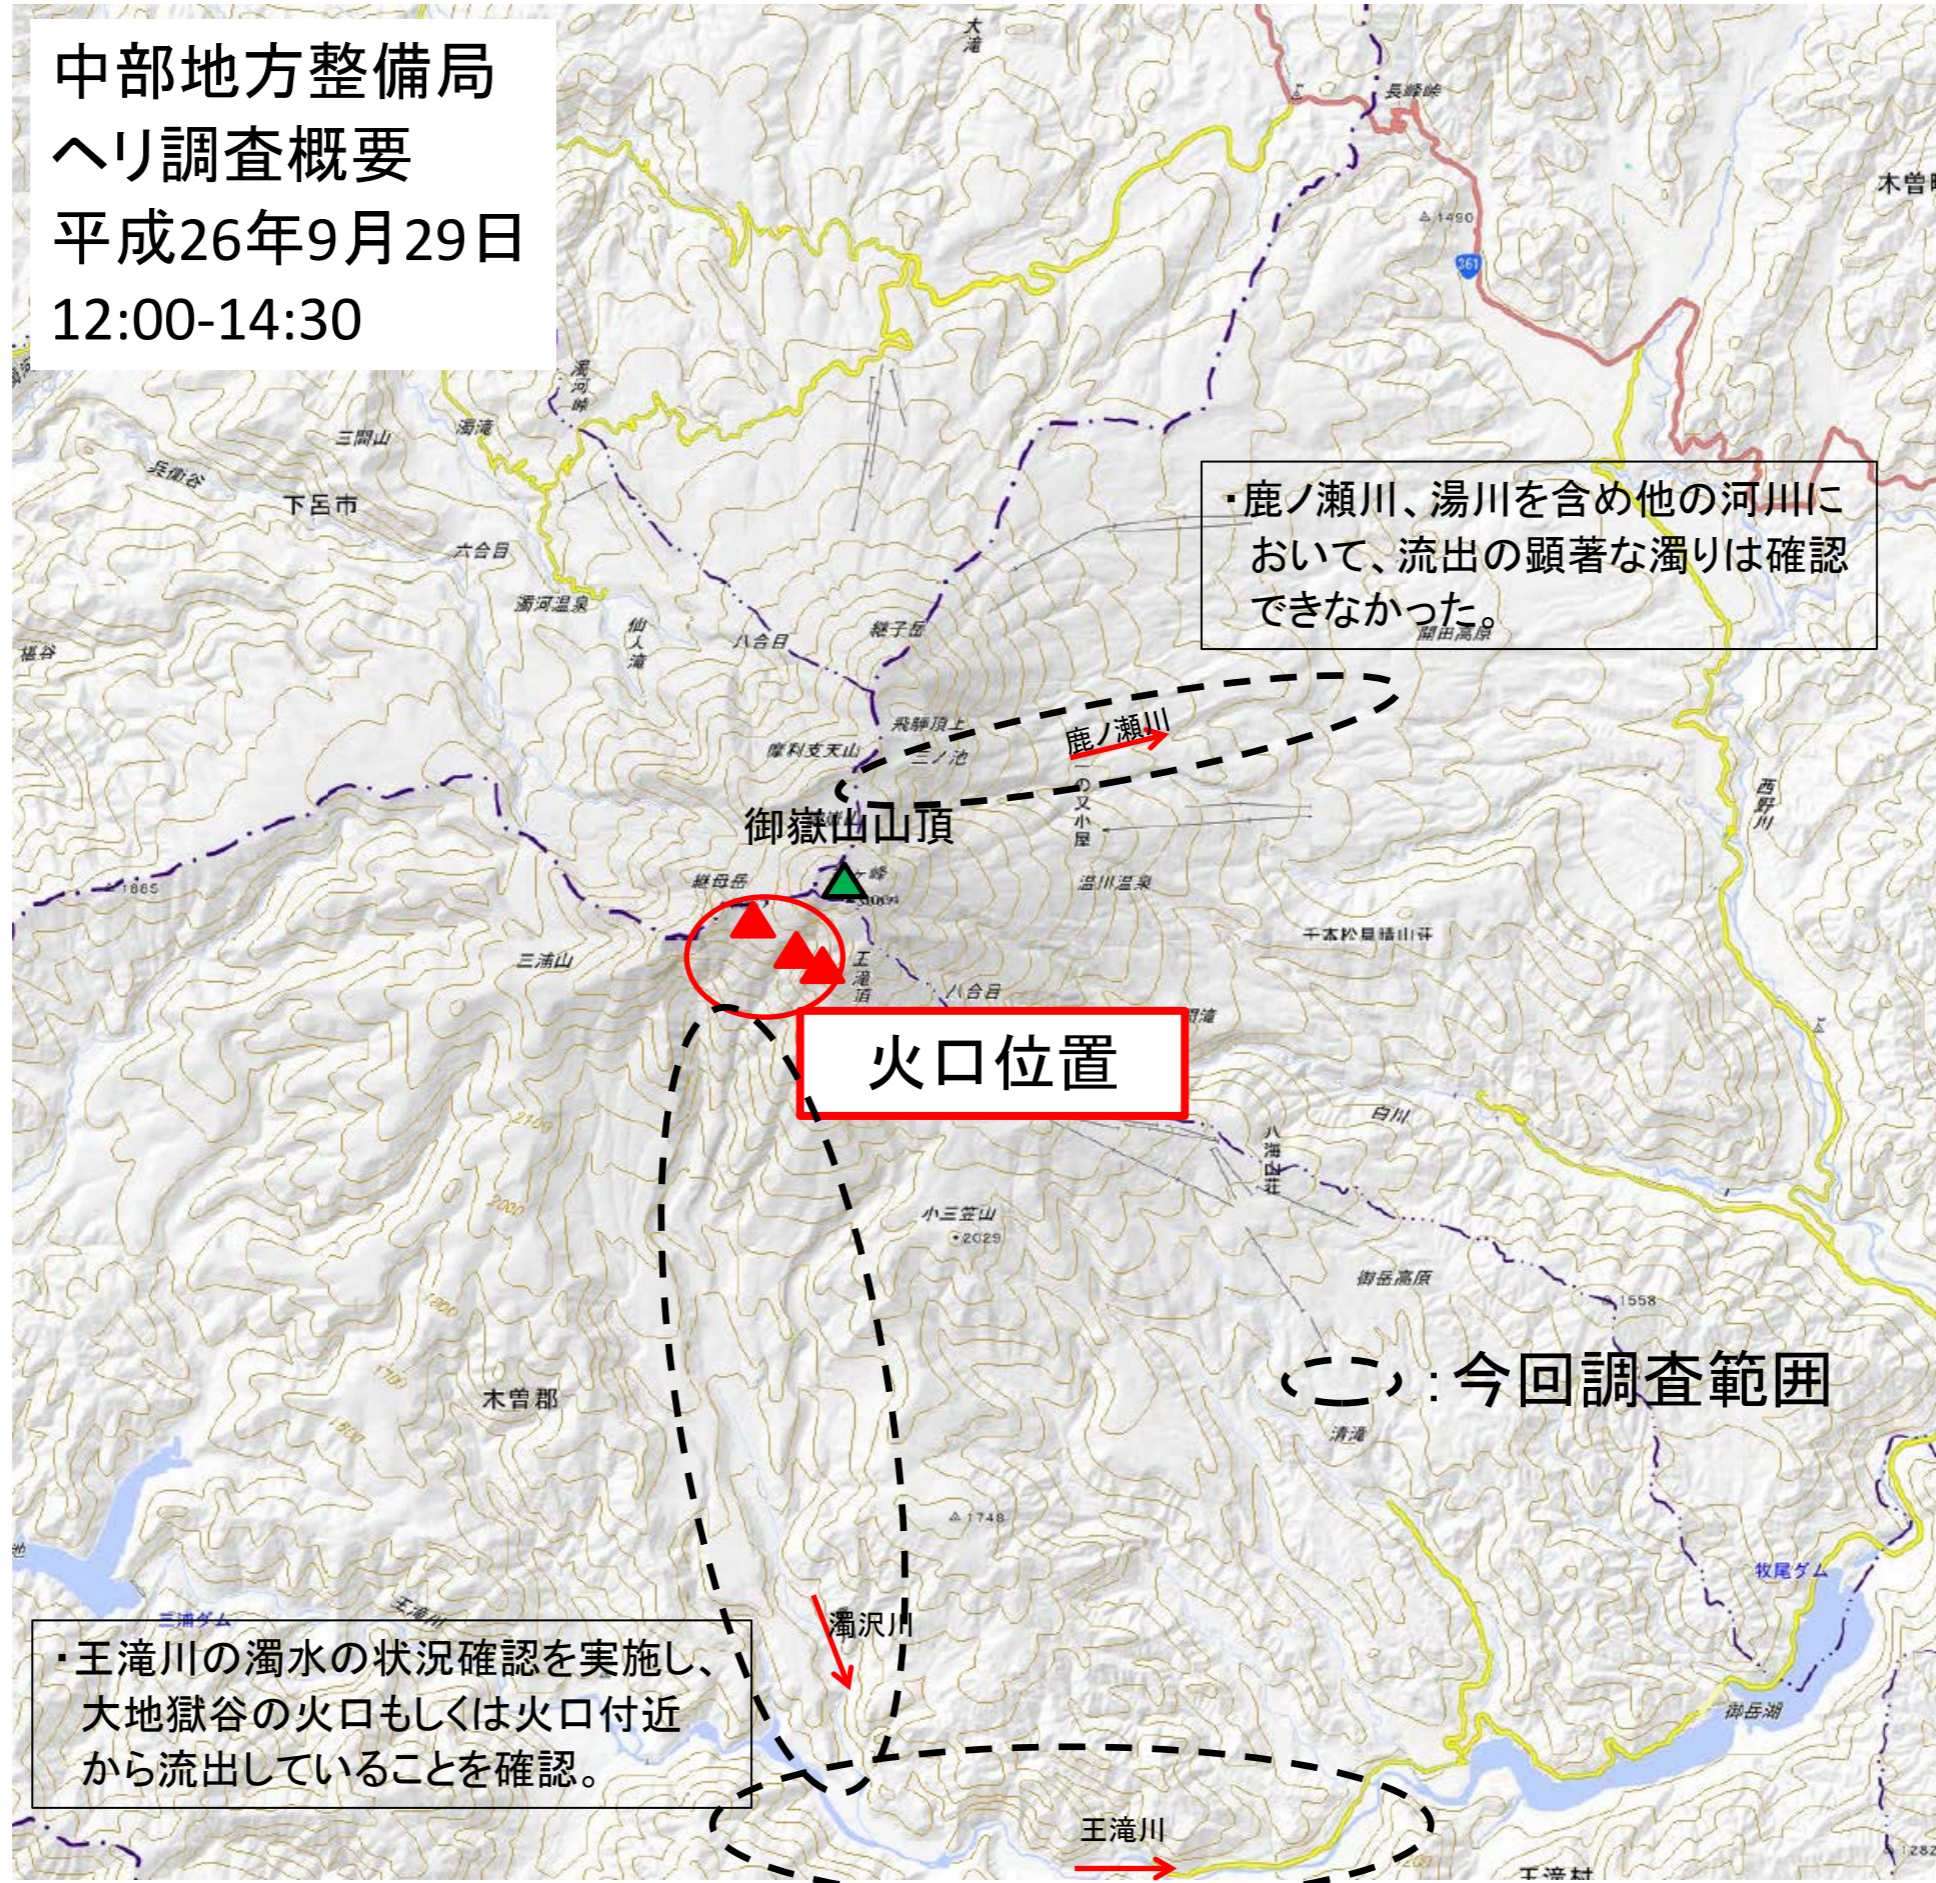
中部地方整備局
へり調査概要
平成26年9月29日
12:00-14:30

・鹿ノ瀬川、湯川を含め他の河川において、流出の顕著な濁りは確認できなかった。

・王滝川の濁水の状況確認を実施し、大地獄谷の火口もしくは火口付近から流出していることを確認。

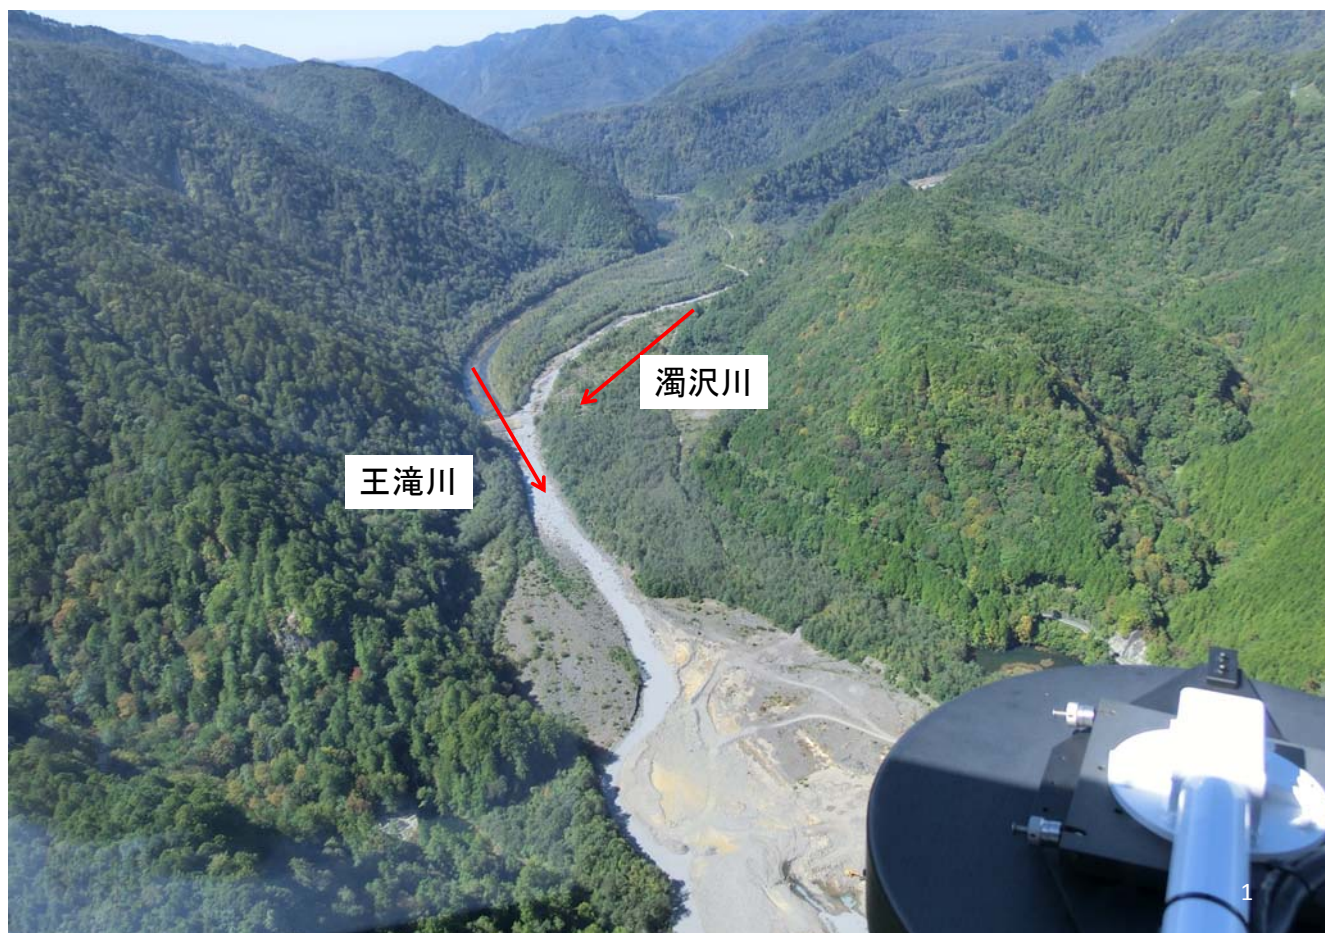
1. 濁沢川の王滝川への合流点(濁沢川のみ濁っている)

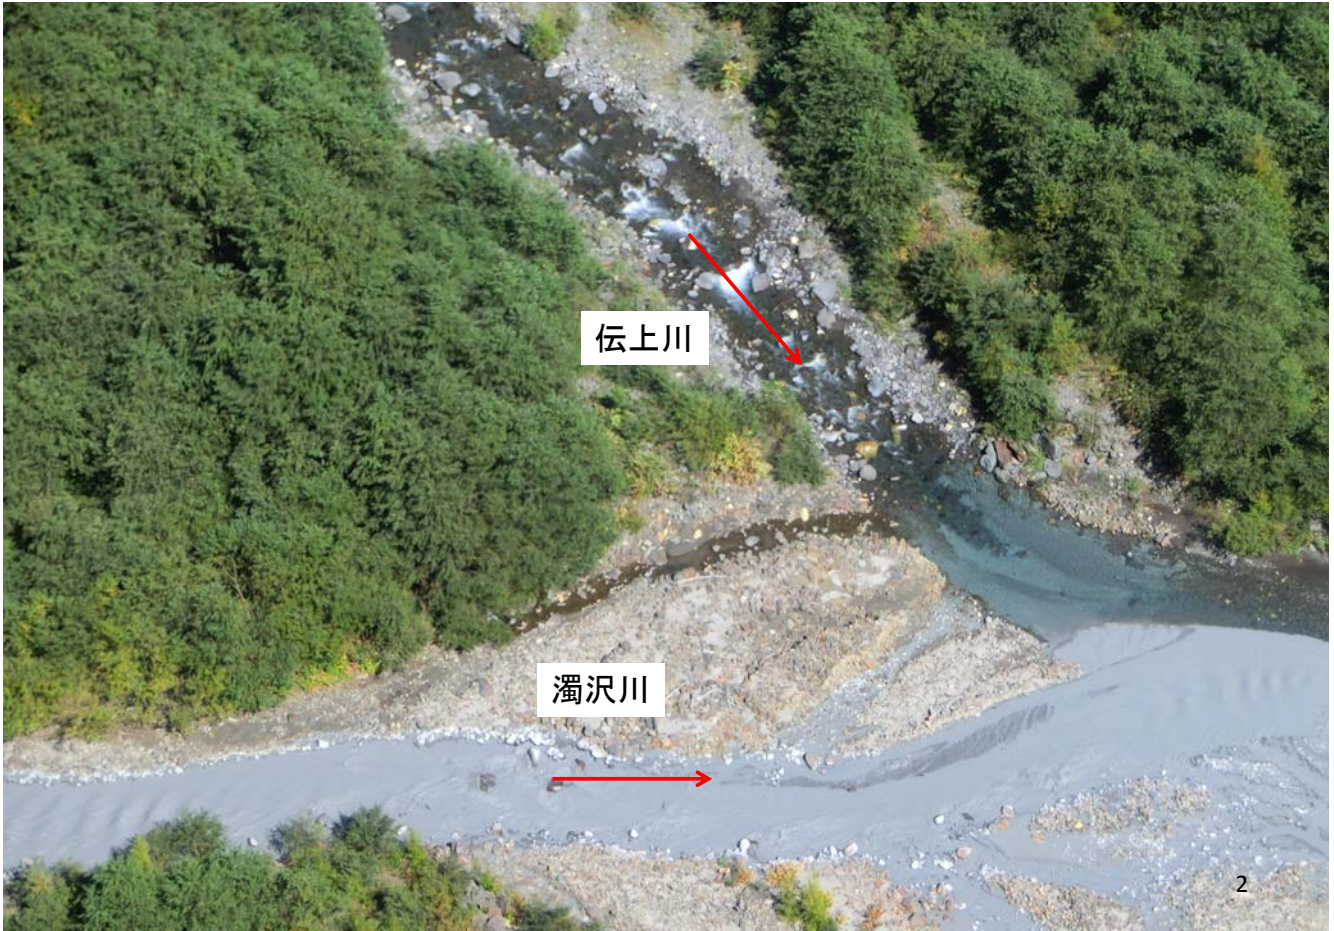
2. 濁沢川と伝上川の合流点(濁沢川のみ濁っている)

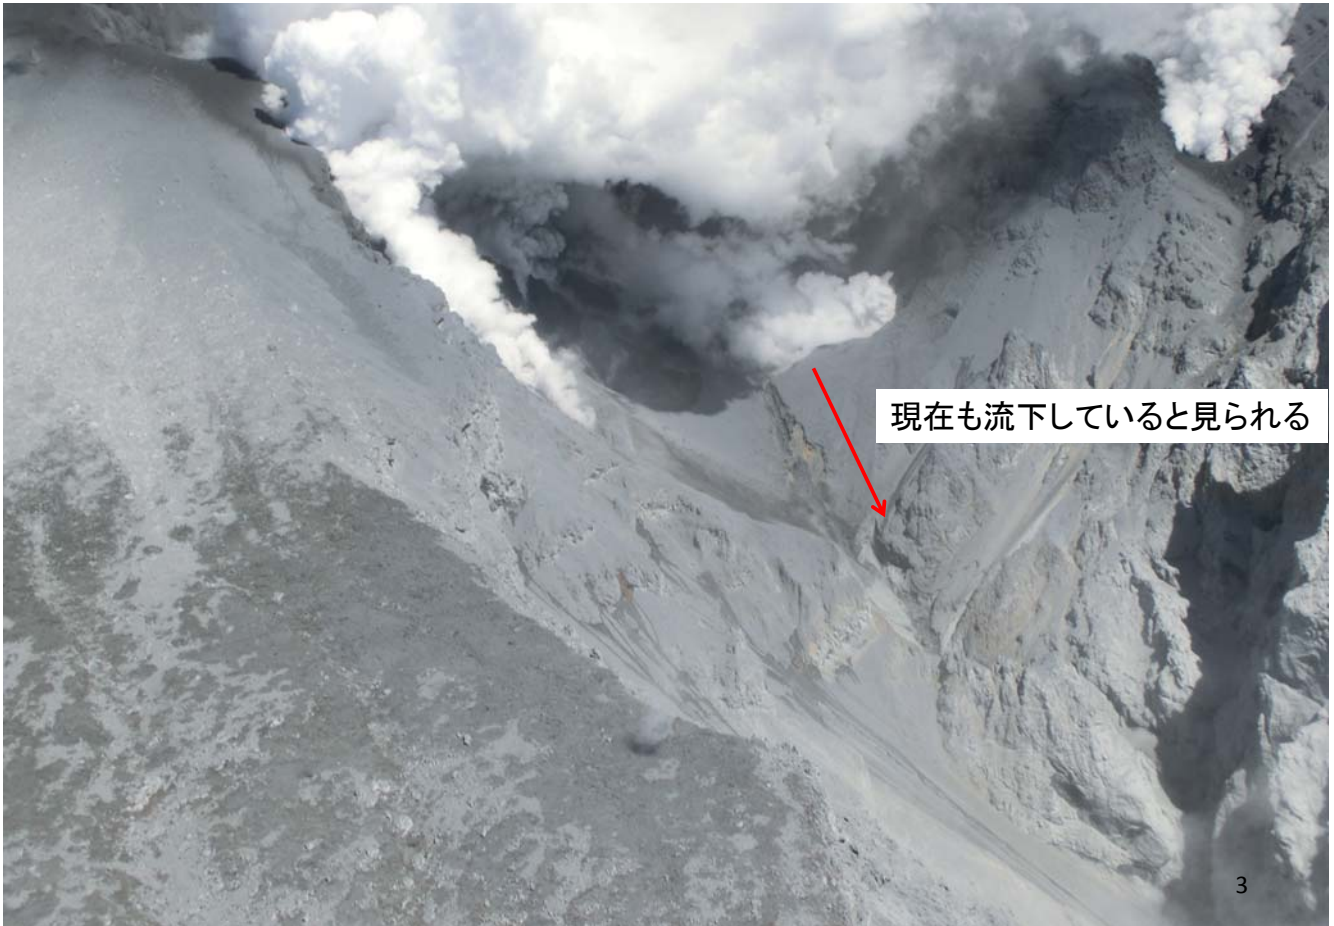
3. 濁水発生源と見られる大地獄谷火口

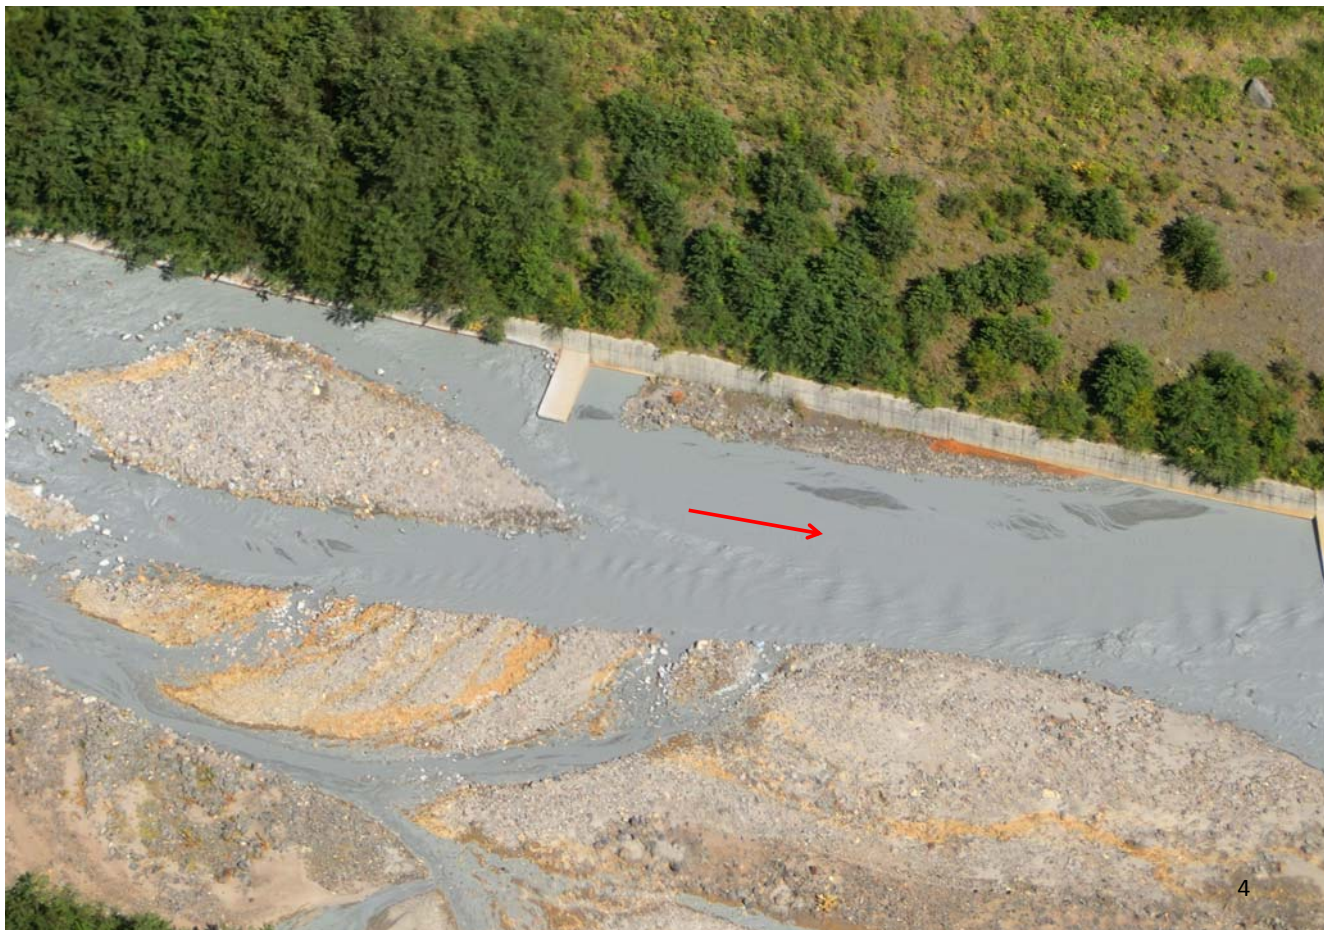
4. 濁沢川の濁水流下状況

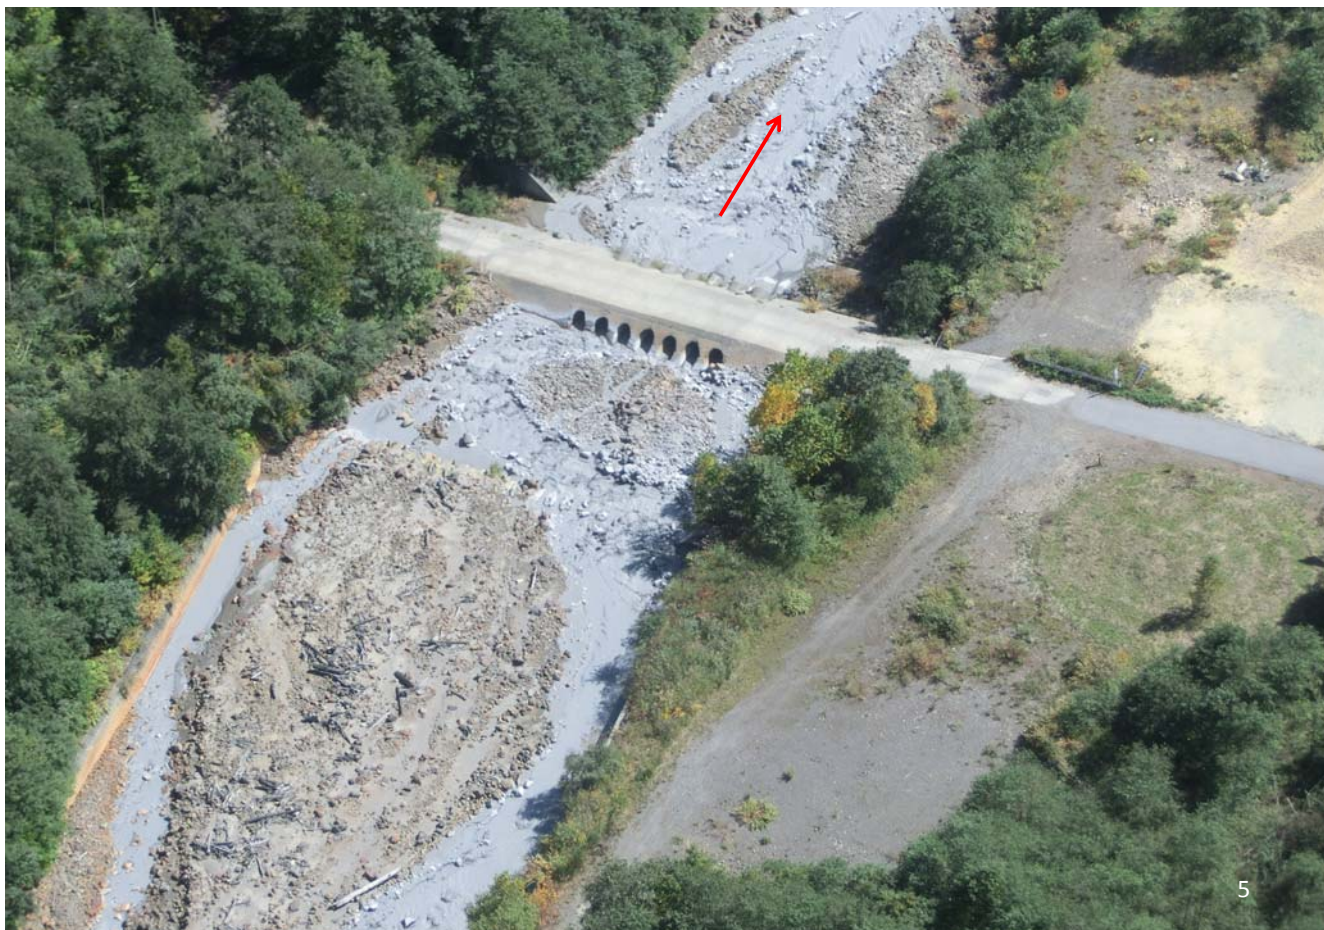
5. 濁水は最大流量でも堰堤を乗り越えてはいない状況を確認

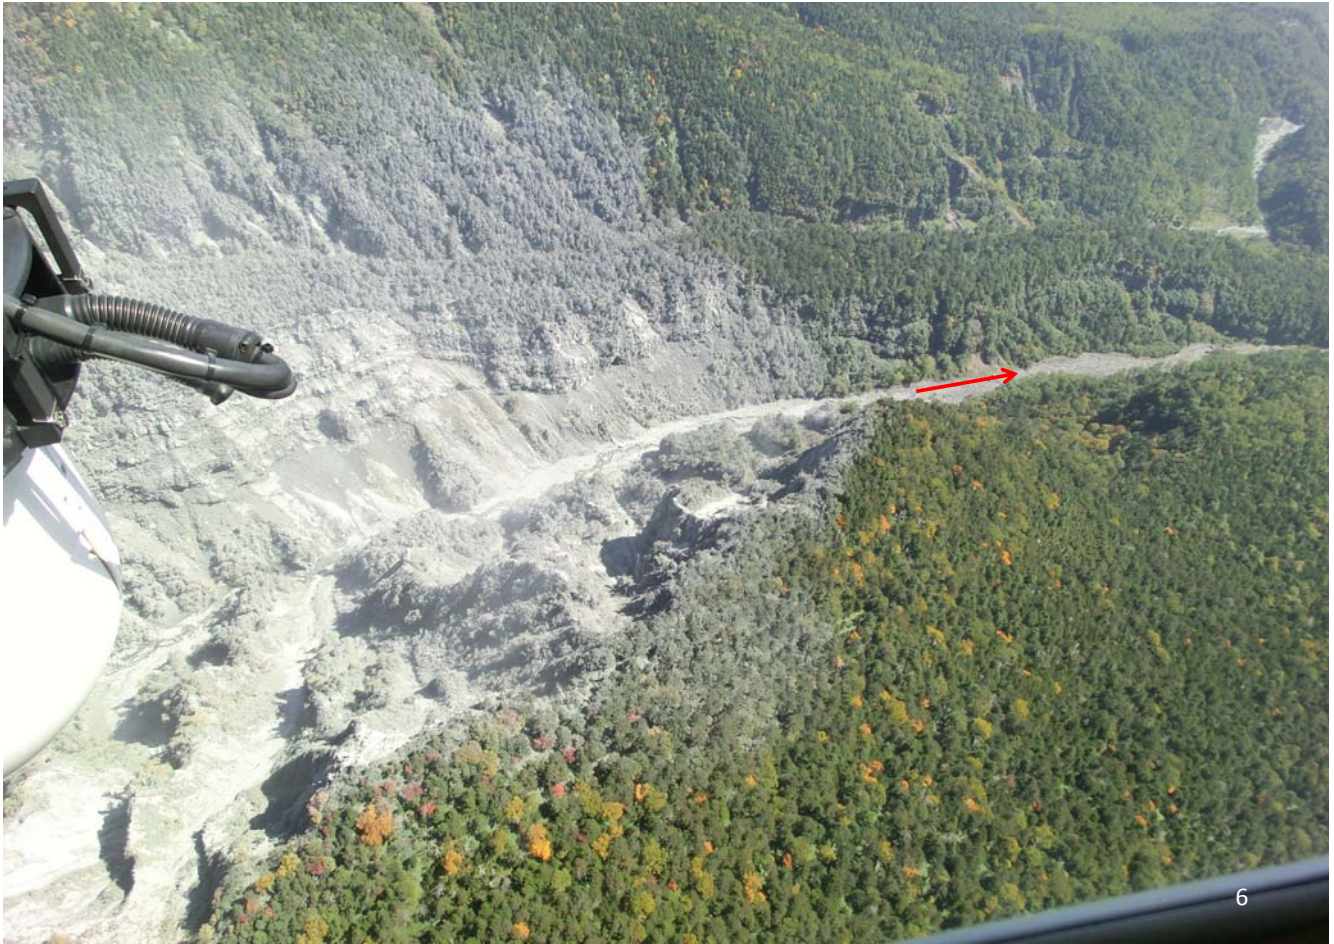
6. 大地獄谷の火山灰堆積状況

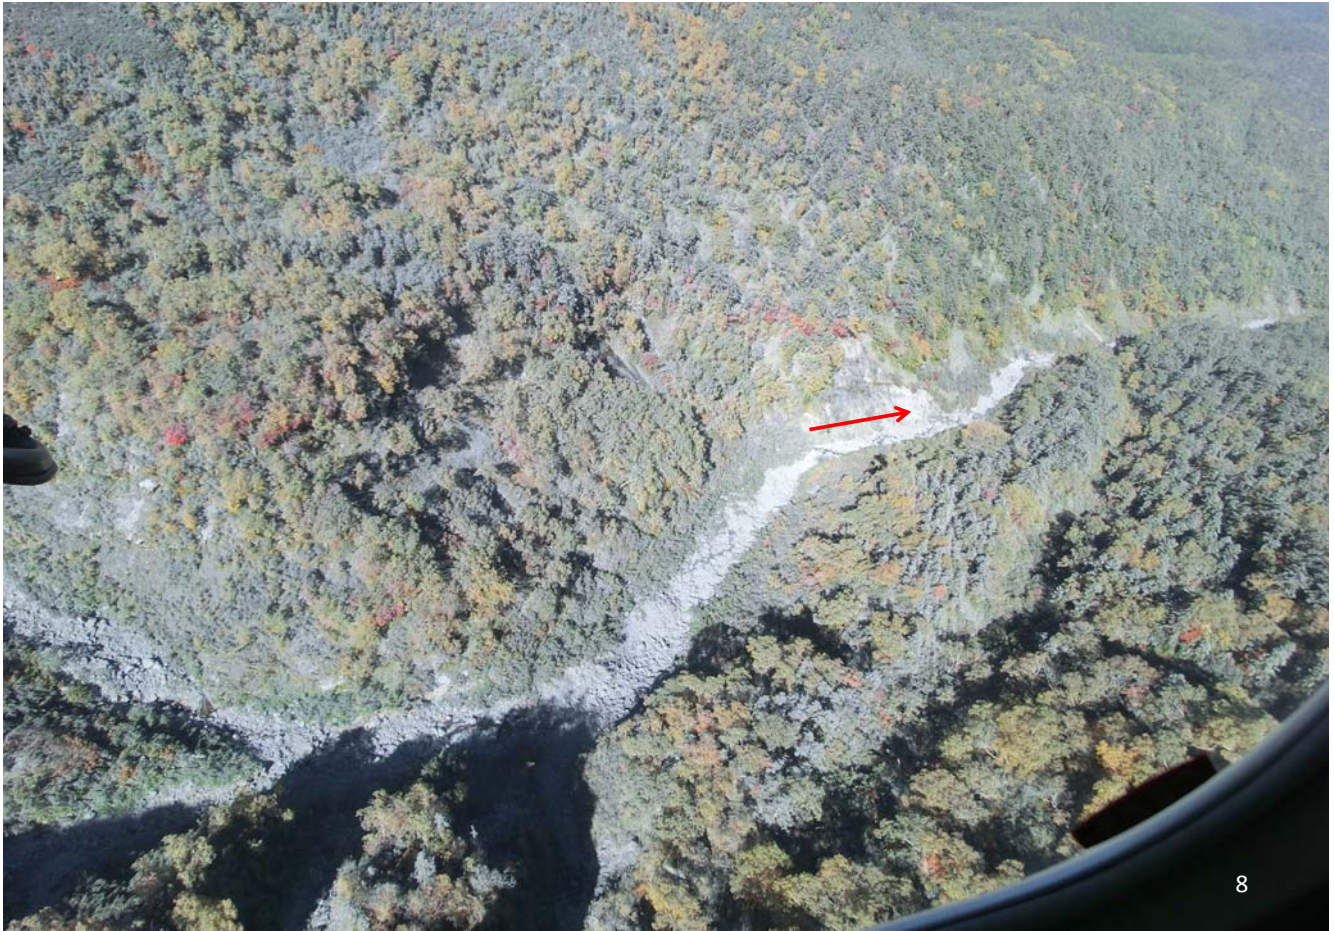
2. 鹿ノ瀬川(降灰主軸方面の流域)源頭部の降灰状況

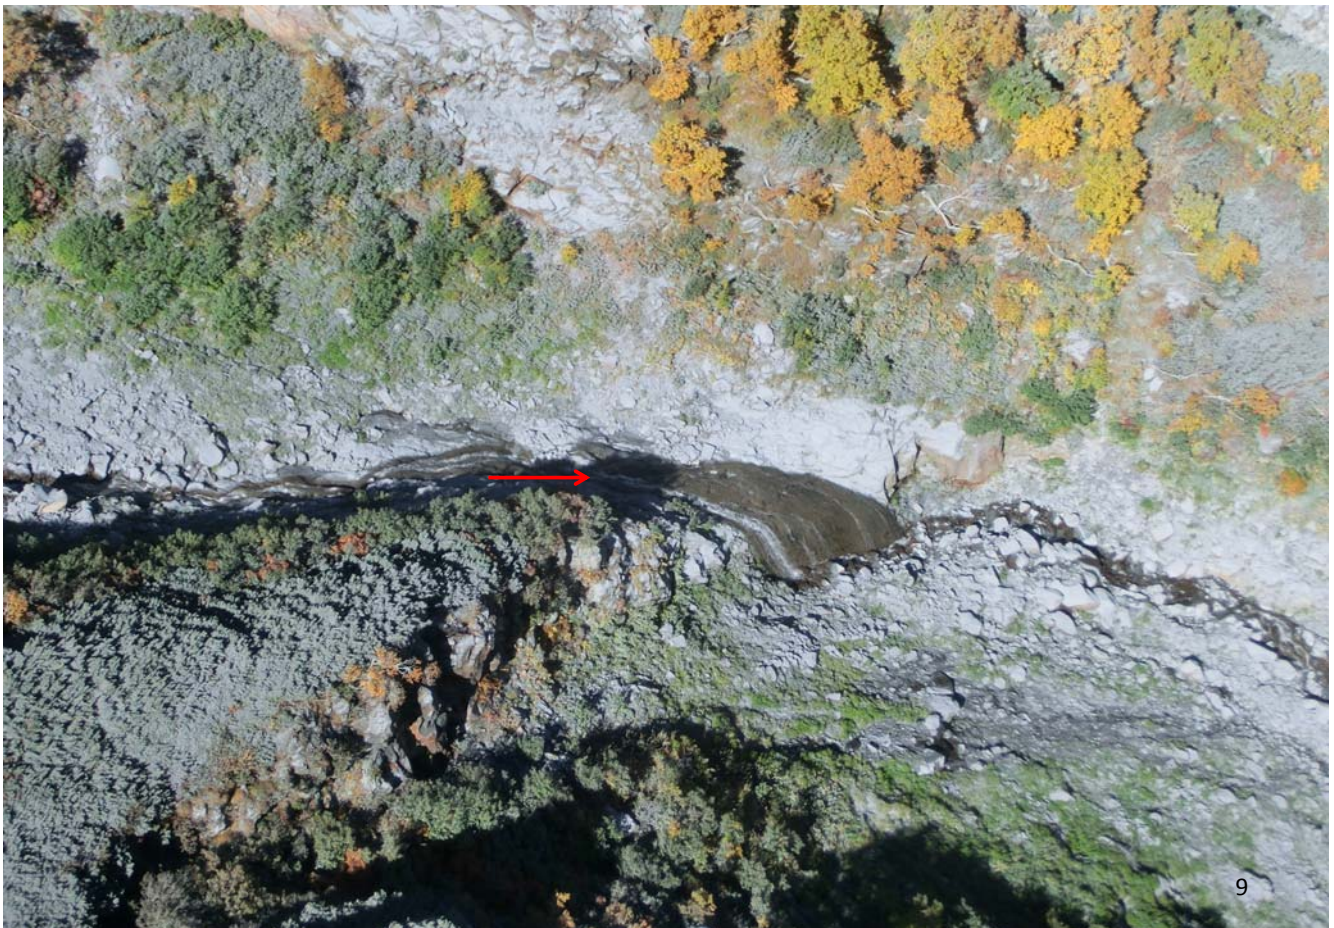
3. 鹿ノ瀬川においては顕著な濁水は確認できなかった
