お 知 ら せ(第32報)

【速報】梅雨前線に伴う天竜川上流部の被害状況 及び対策状況について

天竜川上流部(国土交通大臣管理区間)における被害状況箇所図

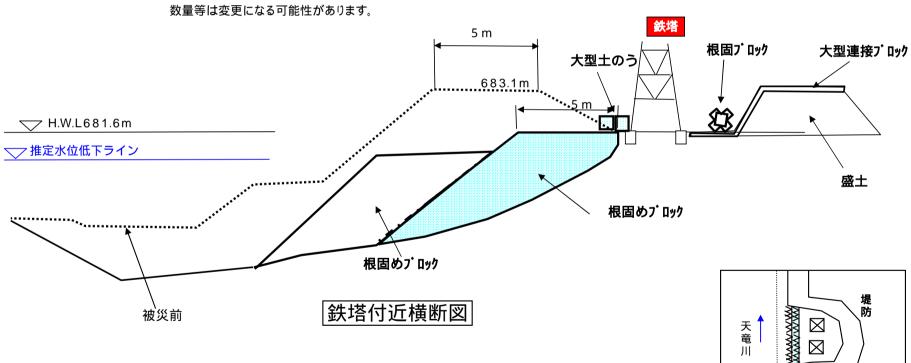
応急対策(ブルーシート張り)を実施済。

被災等状況一覧(21日12時00分現在) 河川施設被害等の状況 発生地点·地先 被害等の状況 対応状況 右岸175.8k+150m 石張護岸の洗掘 木流し工法にて応急対策を実施し、状況監 中田切川合流点 左岸160.6k 橋台裏と下流護岸背面の土砂吸い出し 応急対策(大型土のう及び砕石投入)を実 宮ヶ瀬橋直下流 施済。 右岸164.2k 旧堤防護岸の洗掘 応急対策(ブロック投入)を実施済。 天の中川橋下流 右岸204.8k 堤防決壊。住宅側への浸水、被害はなし 応急対策(大型土のう及びブロック投入)工 箕輪町松島地先 を実施中。

堤防法肩に延長3~4mのクラック(5cm)
