## お知らせ(第35報)

#### 【速報】 梅雨前線に伴う天竜川上流部の被害状況 及び対策状況について

平成18年7月23日15時00分現在

天竜川上流部(大臣管理区間)の被害状況箇所図

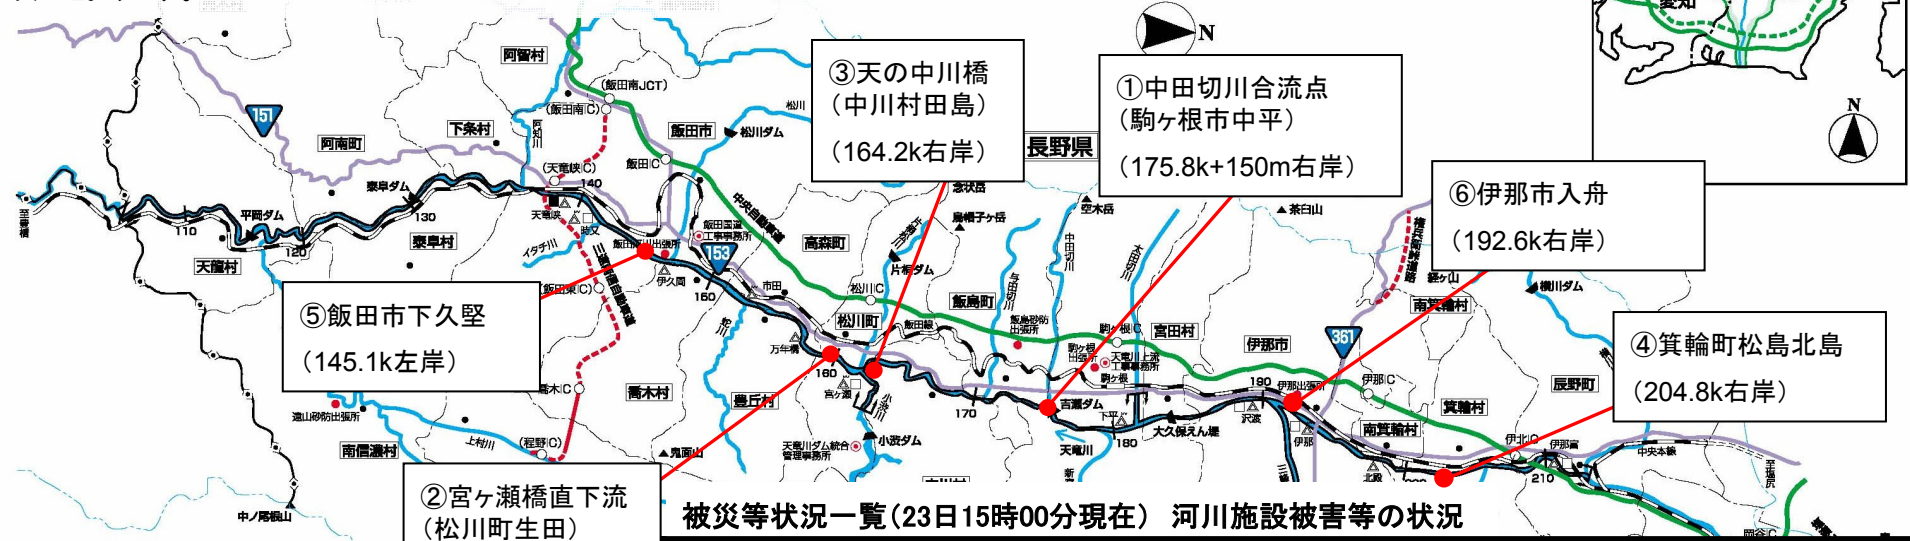
発生地点・地先	被害等の状況	対応状況
①	右岸175.8k+150m 中田切川合流点	石張護岸の洗掘	木流し工法にて応急対策を実施し、監視中。
②	左岸160.6k 宮ヶ瀬橋直下流	橋台裏と下流護岸背面の土砂吸い出し	応急対策(大型土のう及び碎石投入)を実施済。
③	右岸164.2k 天の中川橋下流	護岸の洗掘	応急対策(ブロック投入)を実施済。
④	右岸204.8k 箕輪町松島地先	堤防決壊。住宅側への浸水、被害はなし	緊急復旧工事実施中(根固ブロック・盛土)。
⑤	左岸145.1k 飯田市下久堅地先	堤防法肩に延長3~4mのクラック(5cm)	応急対策(ブルーシート張り)を実施済。
⑥	右岸192.6k 伊那市入舟	護岸の洗掘	対策の検討中。

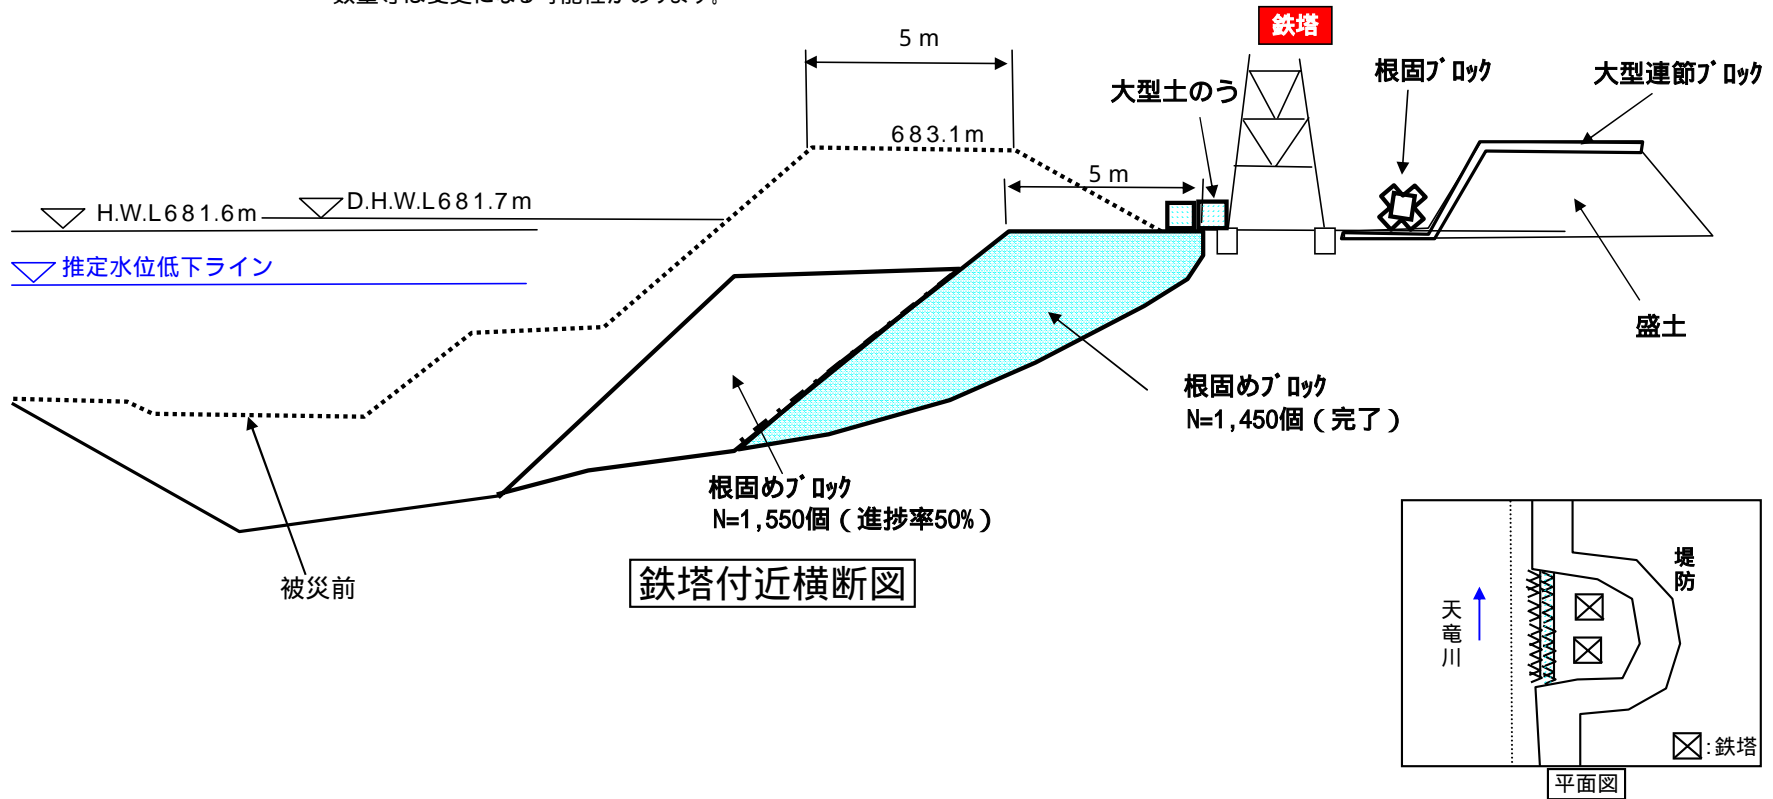
# 応急復旧及び緊急復旧工程表(予定)

梅雨前線に伴う出水により、7月19日10時00分頃、決壊した天竜川右岸204.8kp付近(長野県上伊那郡箕輪町松島北島地先)では、浸食被害の拡大防止を目的とした応急対策工(大型土嚢及びブロックの投入、木流し工)を完了しましたが、引続き被災前の堤防機能を確保するため、緊急復旧工事を施工しています。

工種	単位	数量	7月23日 7 15:00現在									備考				
			19	20	21	22	23	24	25	26	27		28	29	30	31
根固ブロック	個	3,000	■	■												N=2,191個設置完了
大型土のう	個	500	■	■												N=500個設置完了
盛土(購入土)	m3	10,000														
大型連節ブロック張	m2	2,500														
			応急復旧			緊急復旧									7月21日19:30応急復旧完了
