お知らせ(第36報)

【速報】 梅雨前線に伴う天竜川上流部の被害状況 及び対策状況について

天竜川上流部(国土交通大臣管理区間)における被害状況箇所図

箕輪町堤防決壊箇所への復旧状況

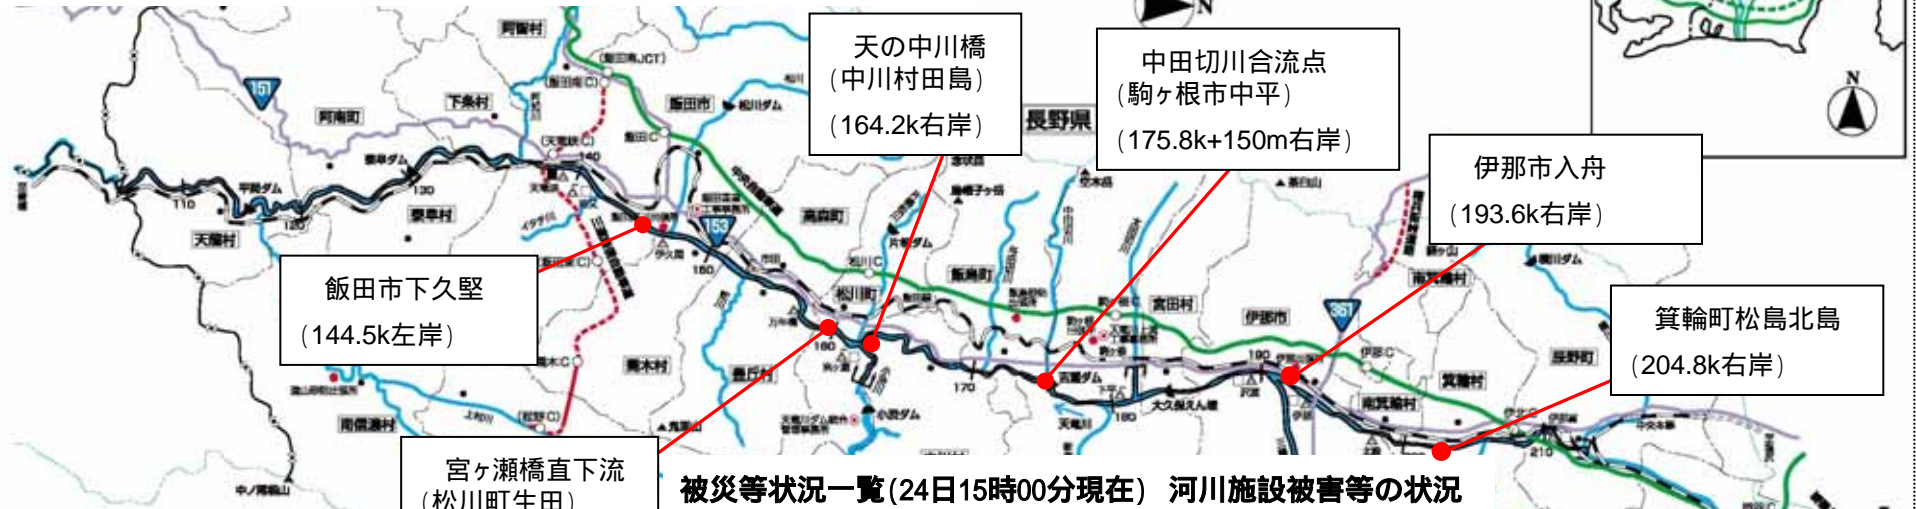
発生地点・地先	被害等の状況	対応状況
右岸175.8k+150m 中田切川合流点	石張護岸の洗掘	木流し工法にて応急対策を実施し、監視中。
左岸160.6k 宮ヶ瀬橋直下流	橋台裏と下流護岸背面の土砂吸い出し	応急対策(大型土のう及び砕石投入)を実施済。
右岸164.2k 天の中川橋下流	護岸の洗掘	応急対策(ブロック投入)を実施済。
右岸204.8k 箕輪町松島地先	堤防決壊。住宅側への浸水、被害はなし	緊急復旧工実施中(根固ブロック・盛土)。
左岸144.5k 飯田市下久堅地先	堤防法肩に延長3~4mのクラック(5cm)	応急対策(ブルーシート張り)を実施済。
右岸193.6k 伊那市入舟	護岸の洗掘	大型土のう、ブロック投入を実施済み。

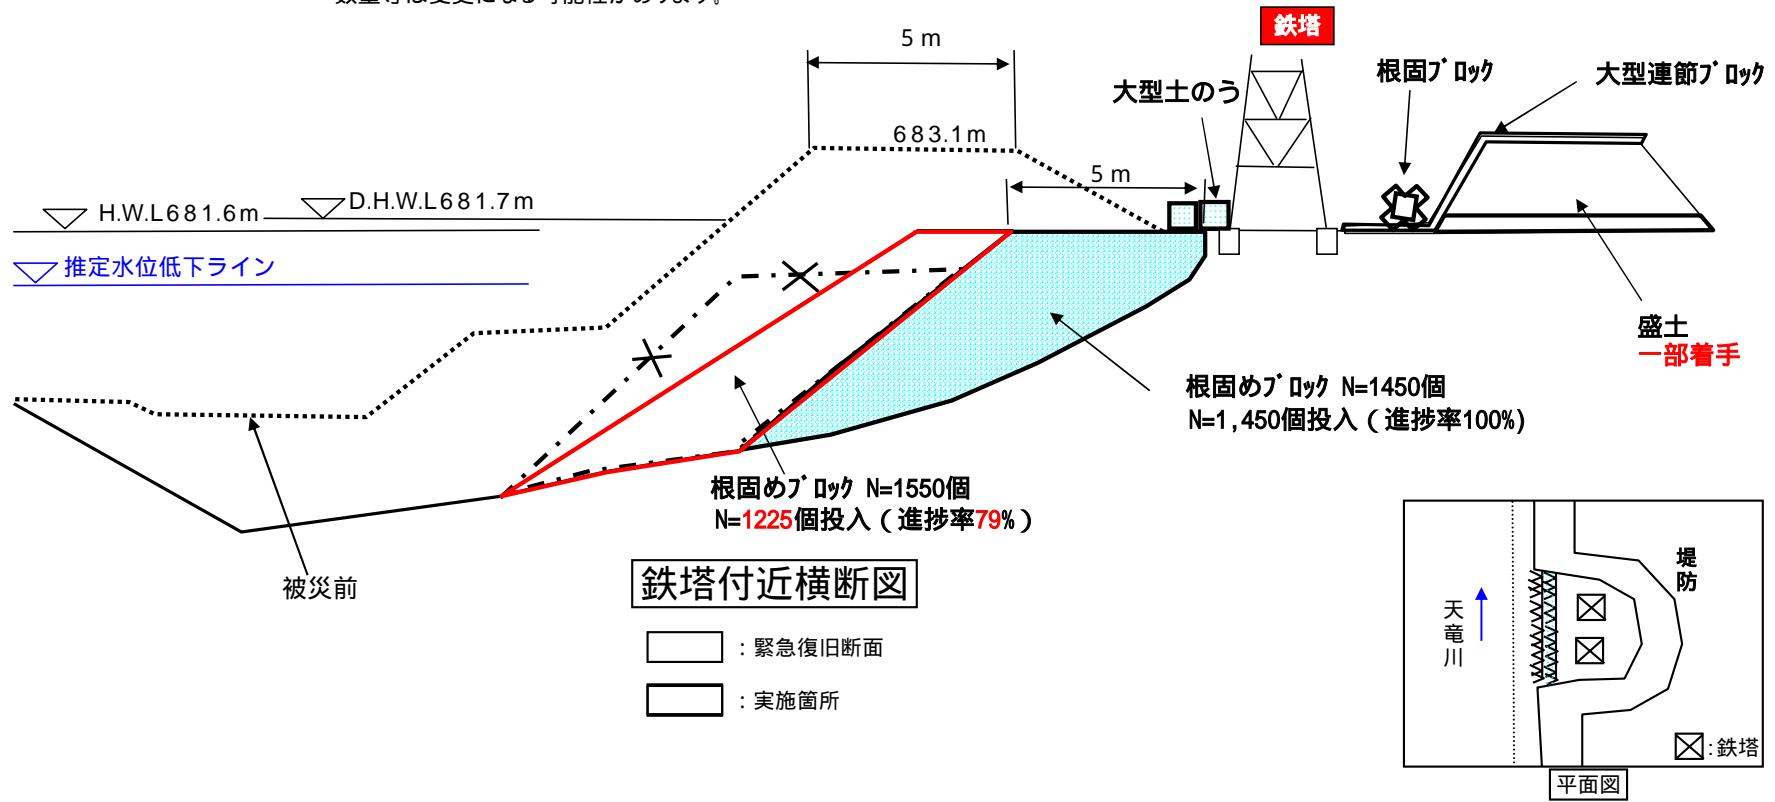
鉄塔付近横断面

梅雨前線に伴う出水により、7月19日10時00分頃、決壊した天竜川右岸204.8kp付近(長野県上伊那郡箕輪町松島北島地先)では、浸食被害の拡大防止を目的とした応急対策工(大型土のう及びブロックの投入、木流し工)を完了しましたが、引続き被災前の堤防機能を確保するため、緊急復旧工事(根固ブロックの投入、盛土、連節ブロック張り工等)を実施しています。

工種	単位	数量	7月24日 15:00現在											備考		
			19	20	21	22	23	24	25	26	27	28	29		30	31
根固ブロック	個	3,000	■	■												N=2,675個設置完了
大型土のう	個	500	■	■												N=500個設置完了
盛土(購入土)	m3	10,000														
大型連節ブロック張	m2	2,500														
			応急復旧			緊急復旧									7月21日19:30応急復旧完了
