お知らせ(第39報)

【速報】梅雨前線に伴う天竜川上流部の被害状況 及び対策状況について

天竜川上流部(国土交通大臣管理区間)における被害状況箇所図

箕輪町堤防決壊箇所への復旧状況

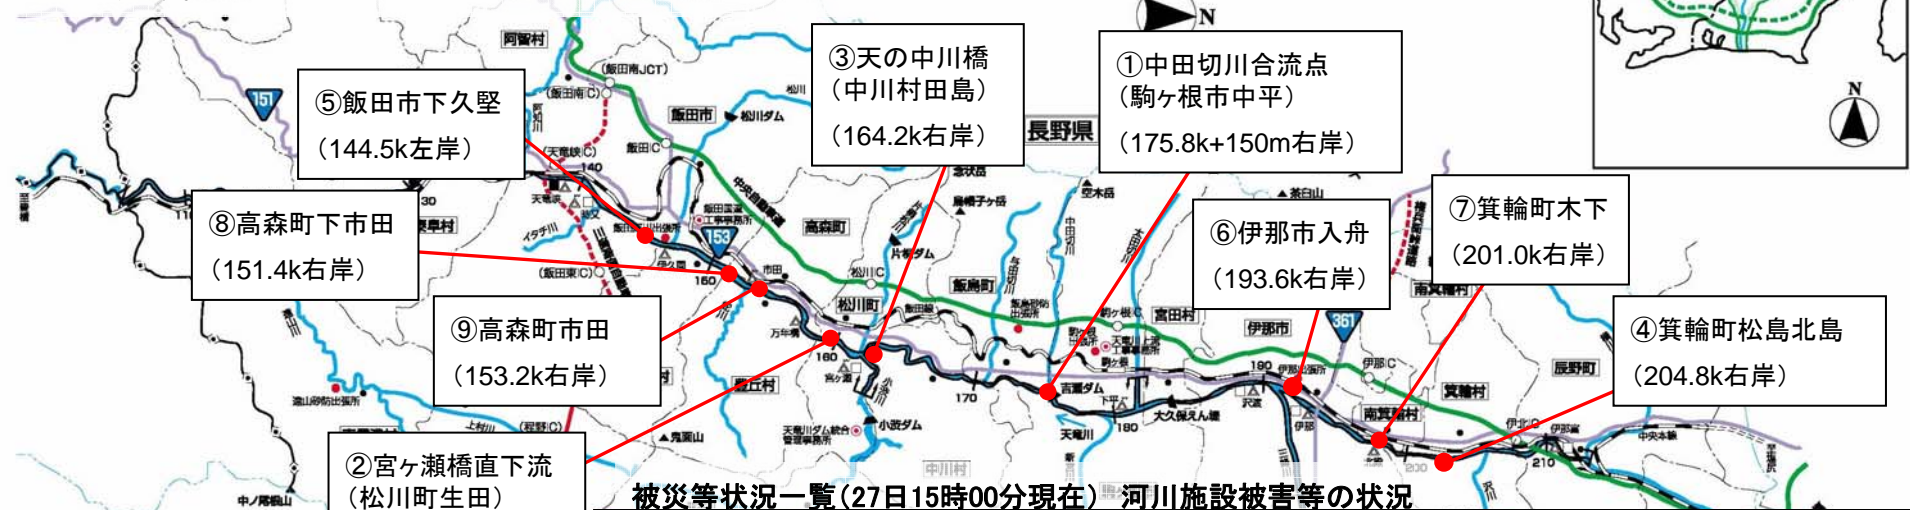
発生地点・地先	被害等の状況	対応状況
①	右岸175.8k+150m 中田切川合流点	石張護岸の深掘れ	木流し工法にて応急対策を実施し、監視中。
②	左岸160.6k 宮ヶ瀬橋直下流	橋台裏と下流護岸背面の土砂吸い出し	応急対策(大型土のう及び砕石投入)を実施済。
③	右岸164.2k 天の中川橋下流	護岸の深掘れ	応急対策(ブロック投入)を実施済。
④	右岸204.8k 箕輪町松島地先	堤防決壊。住宅側への浸水、被害はなし	緊急復旧工事実施中(根固ブロック・盛土)。
⑤	左岸144.5k 飯田市下久堅地先	堤防法肩に延長3~4mのクラック(5cm)	応急対策(ブルーシート張り)を実施済
⑥	右岸193.6k 伊那市入舟	護岸の深掘れ	大型土のう、ブロック投入を実施済み。
⑦	右岸201.0k 箕輪町木下	護岸の深掘れ	袋詰根固材投入済み
⑧	右岸151.4k 高森町下市田地先	根固の沈下	監視中
⑨	右岸153.2k 高森町市田地先	石張護岸の深掘れ	監視中

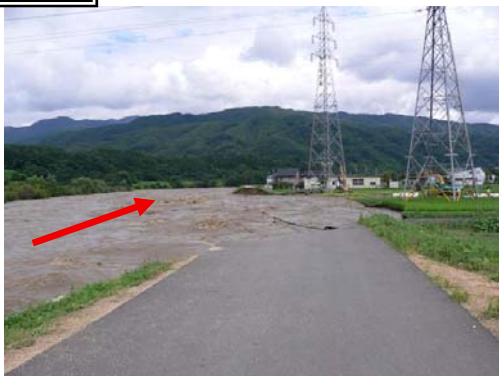
①7/19 堤防決壊直後(上流側から)

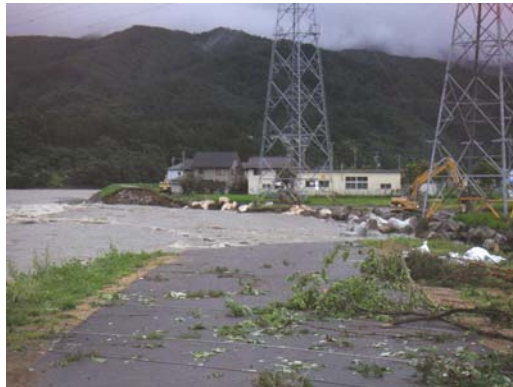
②7/20 9時 応急復旧工事施工中(上流側から)

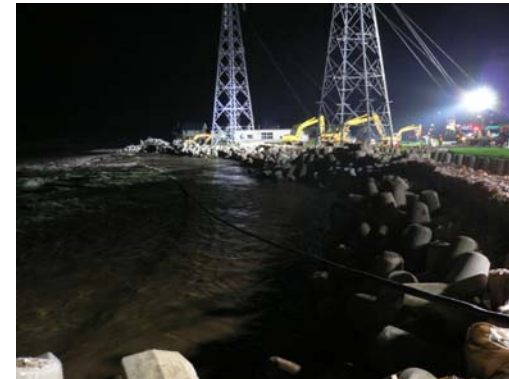
③7/21 19時30分 応急復旧工事完了

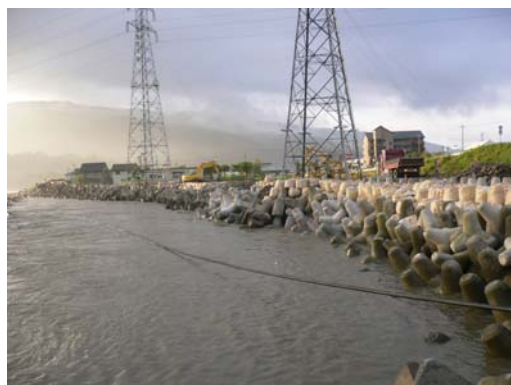
④7/22 17時 緊急復旧工事の根固ブロック投入状況

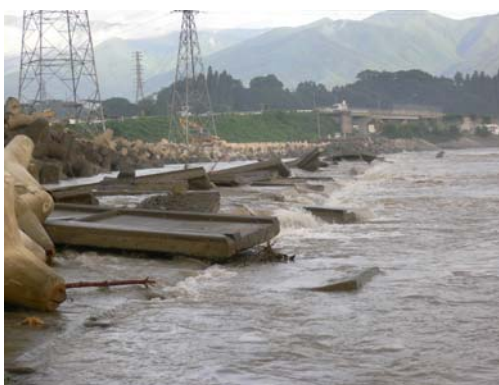
⑤護岸被災状況

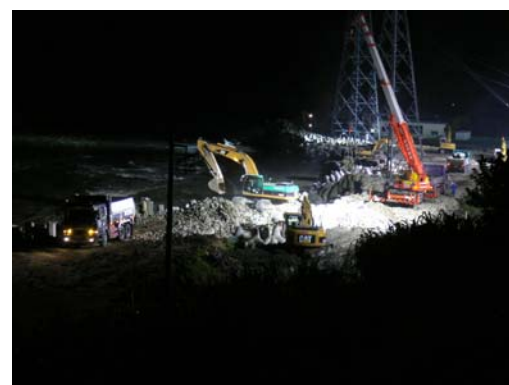
⑥7/23 1時 根固ブロック投入状況

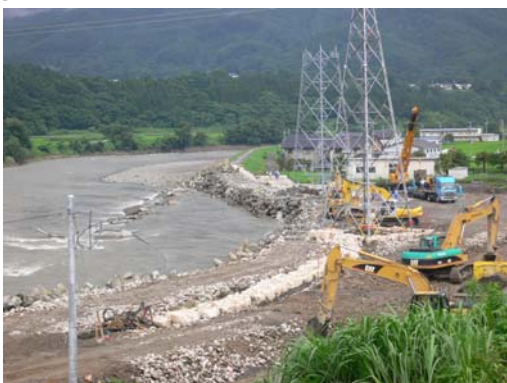
⑦7/24 15時 緊急復旧工事の
根固ブロック投入完了

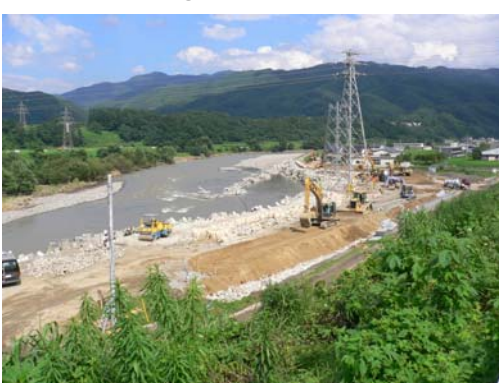
⑧7/26 15時 築堤盛土施工中
