平成18年5月19日発表

## 岐阜県揖斐川町東横山地内地すべりについて (速報版)

平成18年5月  
国土交通省中部地方整備局

本資料は、平成18年5月17日17:00時点で作成しております。速報値であるため、今後、数値等が変わる場合があります。

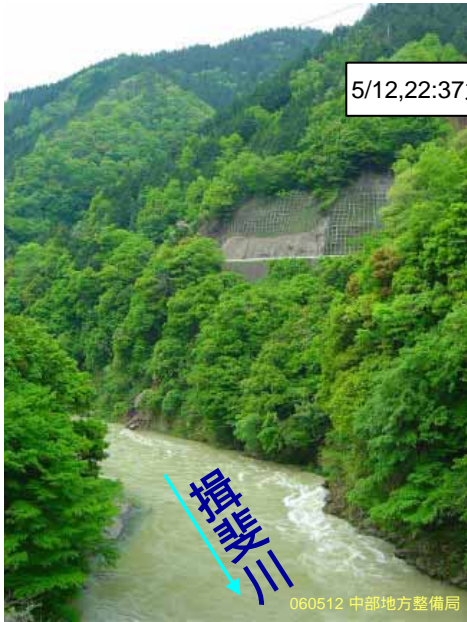
5月12日の状況

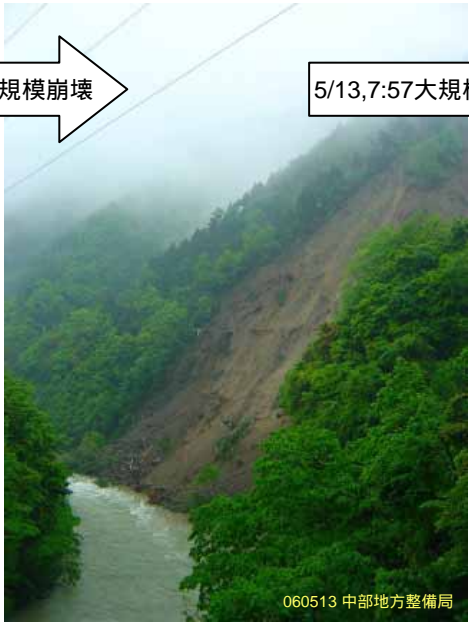
5月13日7:30頃の状況  
 (5月12日22:37大規模崩壊後)

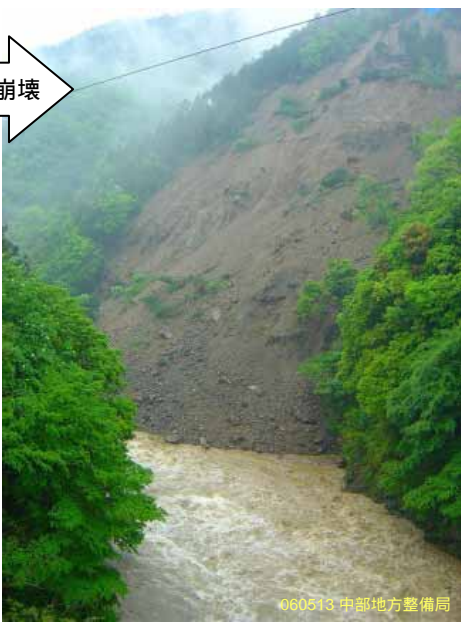
5月13日8時頃の状況  
 (5月13日7:57大規模崩壊直後)

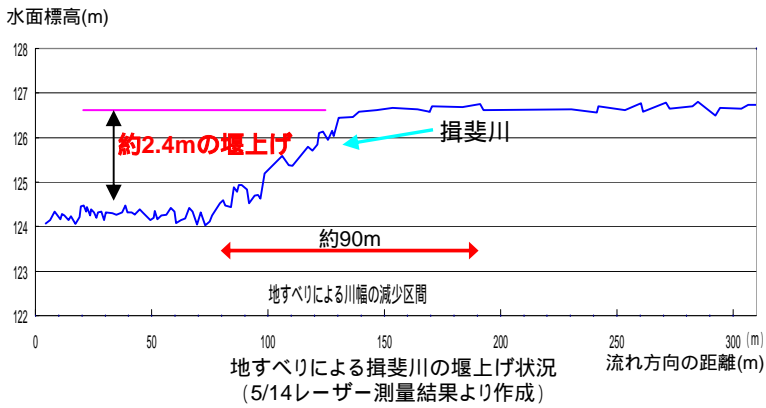
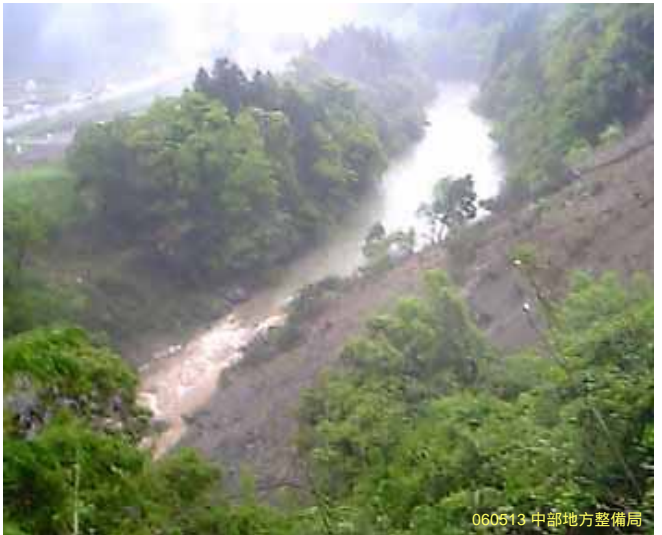
5月13日7:59頃の状況  
 (5月13日7:57大規模崩壊直後)

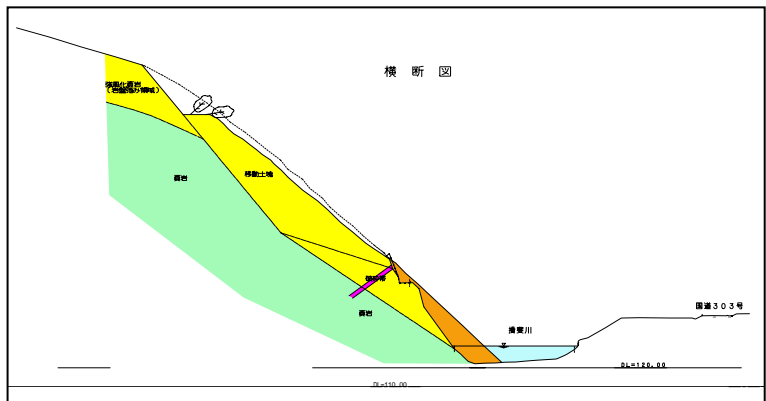
5 / 13 7時57分頃の大規模崩壊後の状況(目視による)

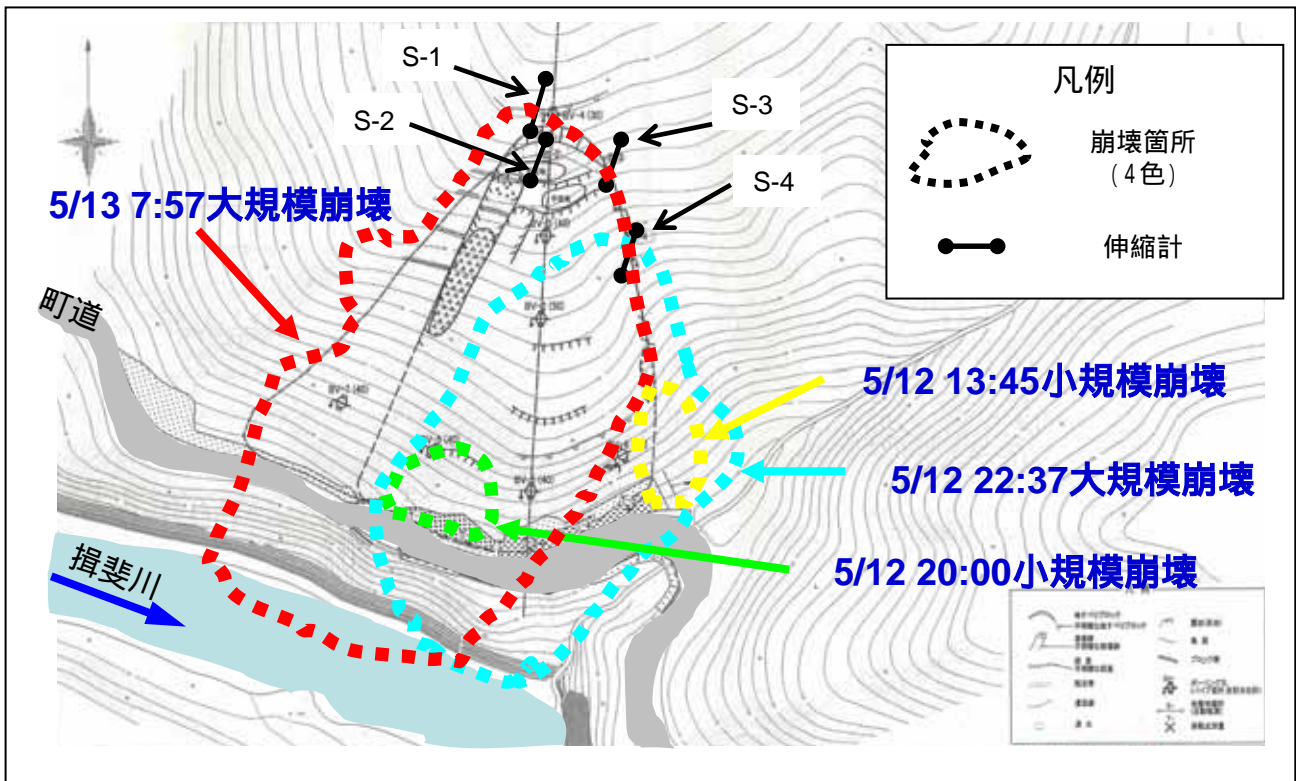
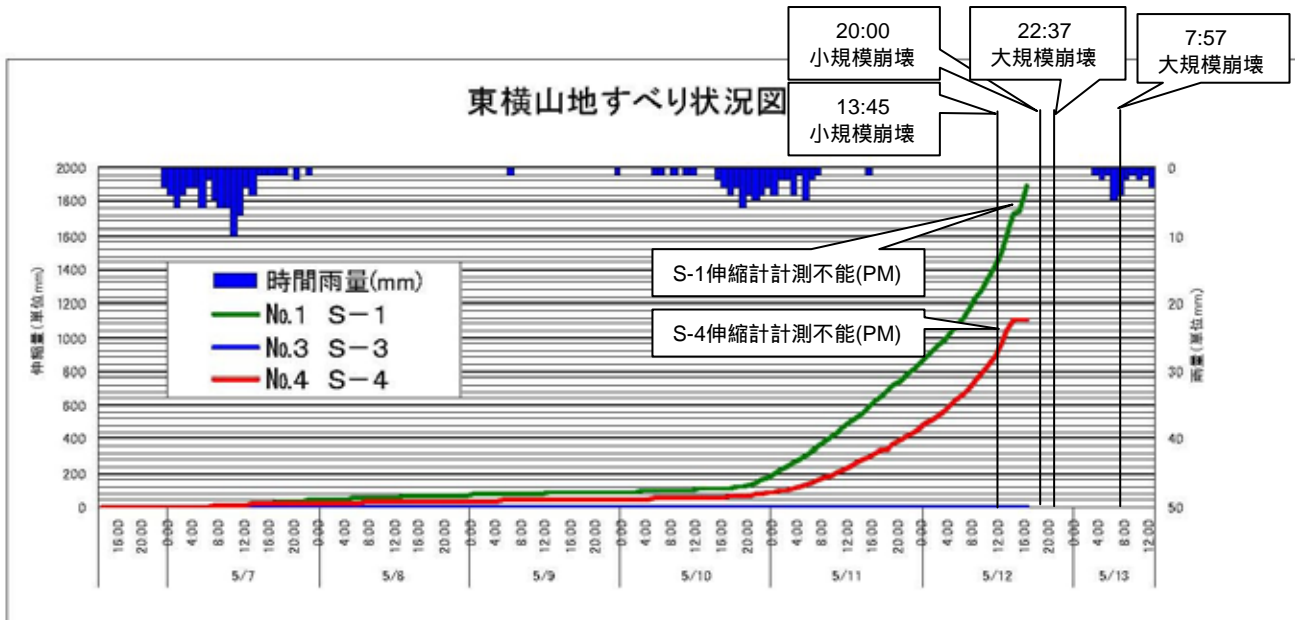
「平面図」

5/6～5/7の降雨により伸縮計に伸び量が記録され始める。  
 5/9～5/10の降雨により、10日夕方より11日にかけて伸縮計の伸び量が一気に大きくなる。  
 5/12には伸縮計の伸び量がさらに増加し、午後にS-1,S-4の切断(計測不能)を確認。  
 同日、20:00に小規模崩壊、22:37に大規模崩壊を確認。  
 5/13 7:57に再び大規模崩壊を確認。

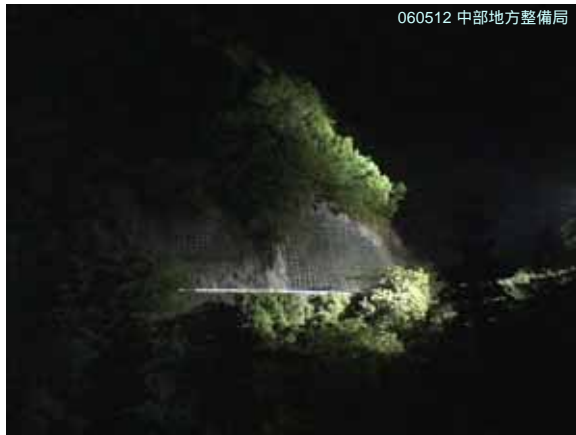
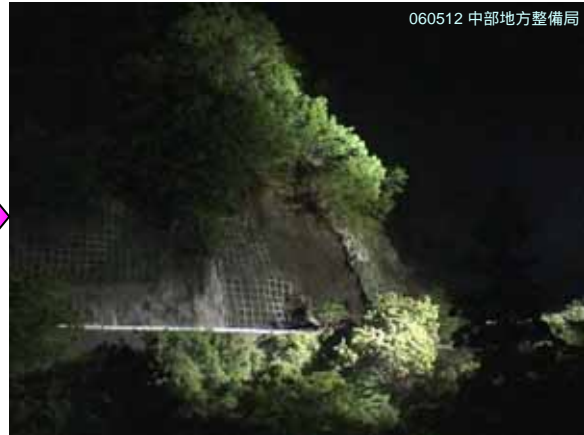
### 5月12日20時頃の小規模崩壊

高さ:約20m、幅:約20m

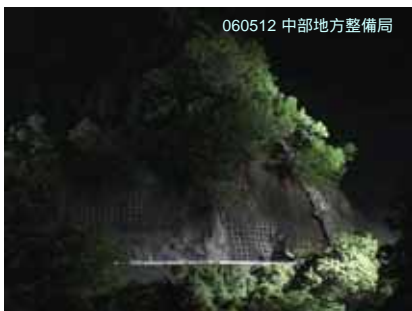
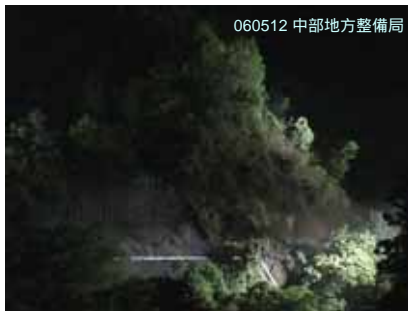
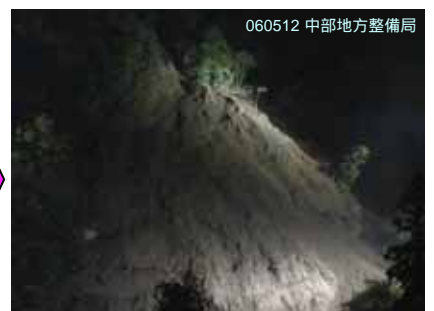
### 5月12日22時37分頃の大規模崩壊

高さ:約70m、幅:約90m、崩壊土量:約1万m<sup>3</sup>

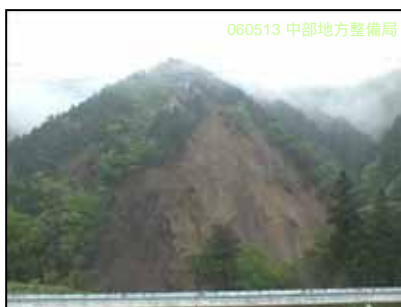
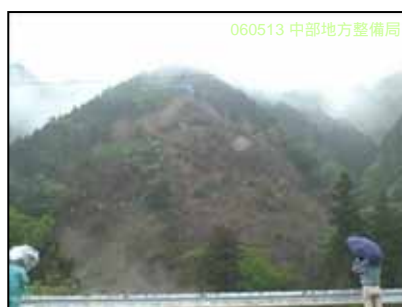
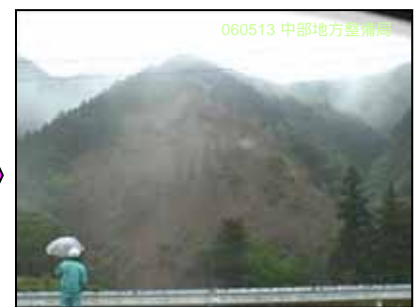
### 5月13日7時57分頃の大規模崩壊

高さ:約90m、幅:約90m、崩壊土量:約4万m<sup>3</sup>

落石の頻度は減っており、光波測量(移動量観測)結果からも、地すべりの動きは沈静化しているため、地すべり土塊の安定度は上がっていると考えられる。

河川内に堆積した崩壊土砂については、表層の細流分が流され、粗粒のものが表面を覆っている状態であるため、比較的安定している。

すべり面が河床近くに達しているため、河川内に堆積(崩壊)した土砂を除去すると上位が不安定になる。

5月13日7:57頃の崩壊以降、目立った崩壊は発生しておらず、比較的安定している。

緊急、恒久の地すべり対策(水抜きボーリング、頭部土塊除去、河道堆積土砂除去等)。
