平成 23 年 9 月 22 日  
国土交通省中部地方整備局  
河 川 部

## 台風 15 号による庄内川の出水状況（速報版）

# 平成23年9月台風15号

## 庄内川出水状況

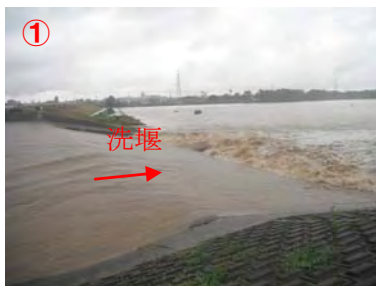
洗堰越流状況  
(20日16時頃の状況)

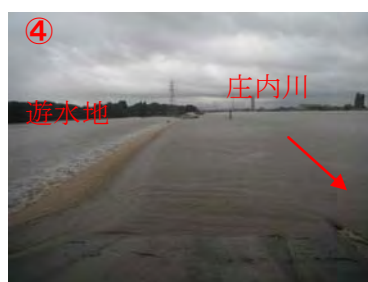
小田井遊水地越流状況  
(20日16時頃の状況)

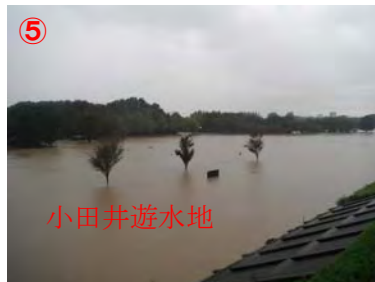
小田井遊水地の浸水状況  
(20日16時頃の状況)

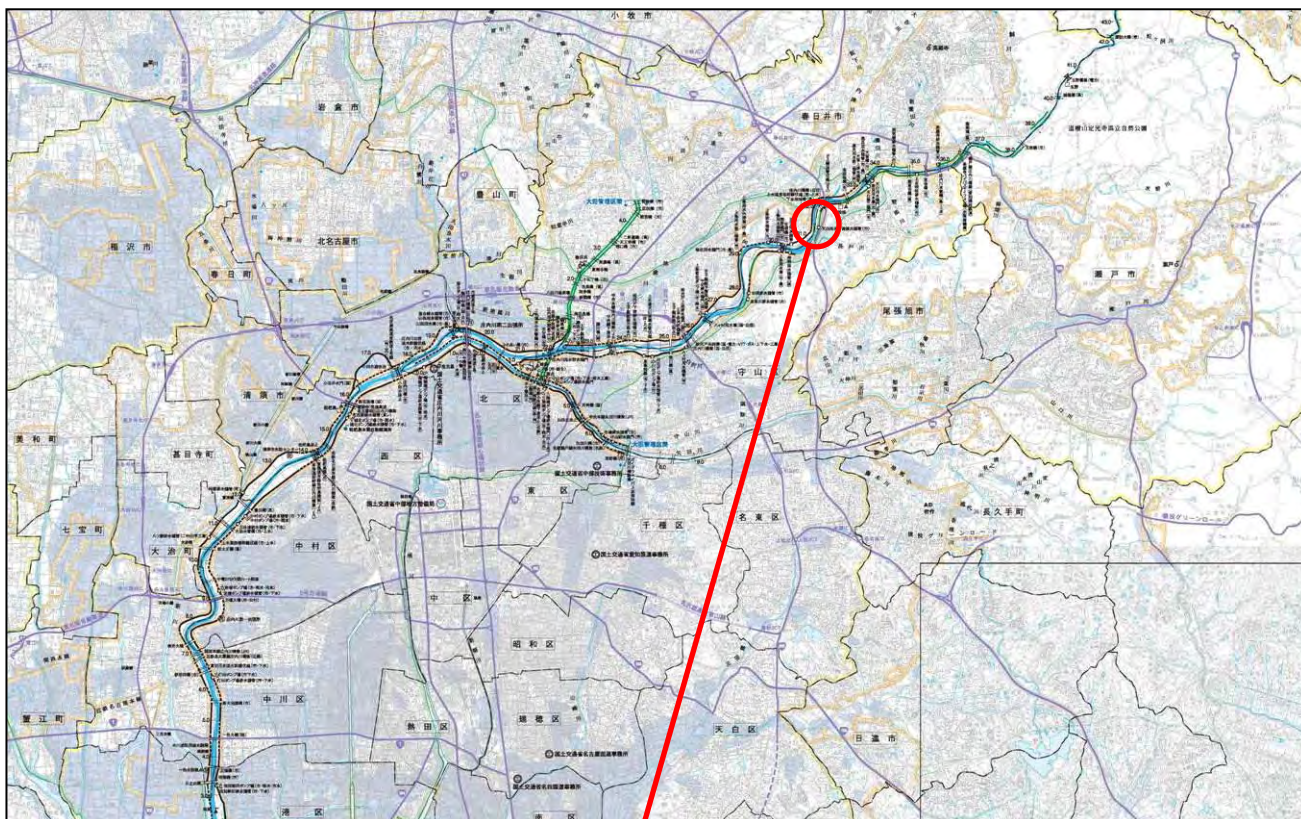
- 堤防越流延長約200m
- そのうち延長約30m、深さ約1.5m、幅2～6m程度の洗掘
- 浸水面積：約20ha（現在調査中）
- 浸水家屋数：（現在調査中）

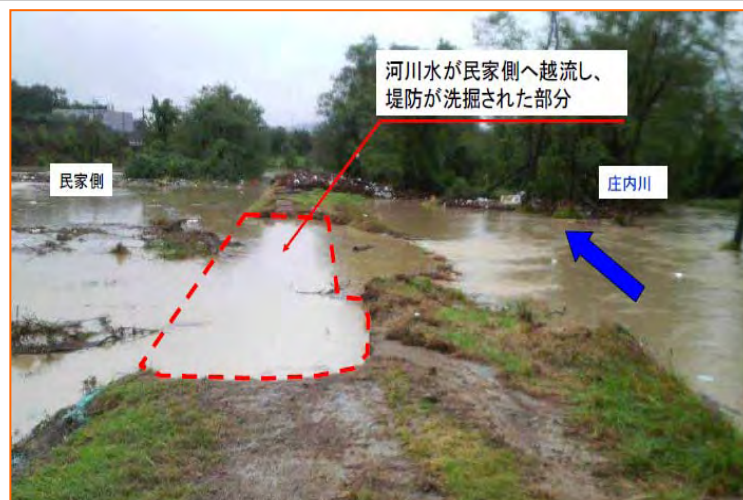
①越水による堤防洗掘 (20日16時頃の状況)
