丸山ダム健全性検討委員会

第1回委員会参考資料

平成21年1月7日

中部地方整備局
新丸山ダム工事事務所

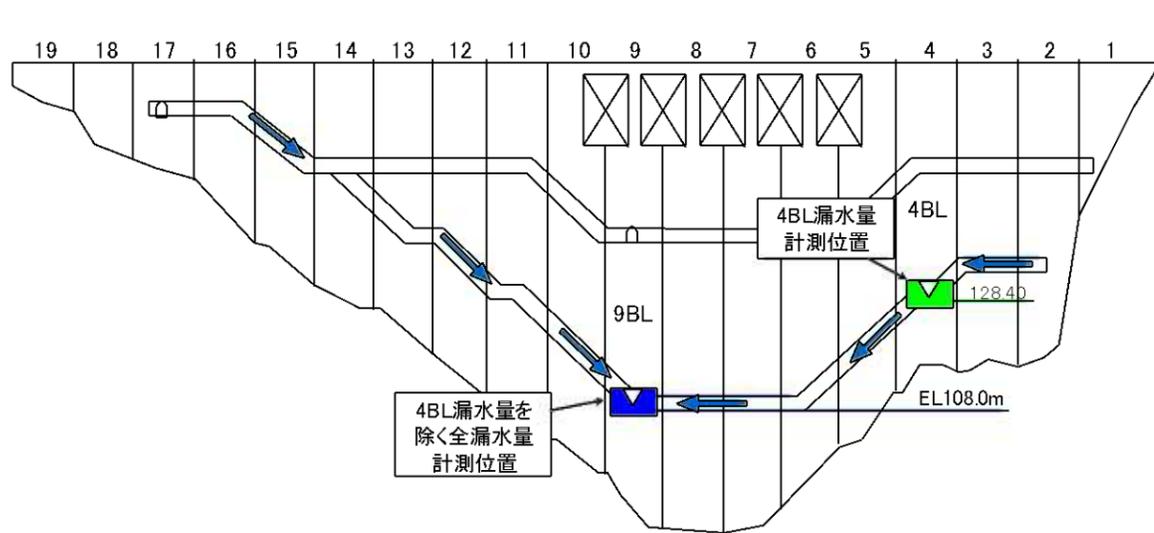
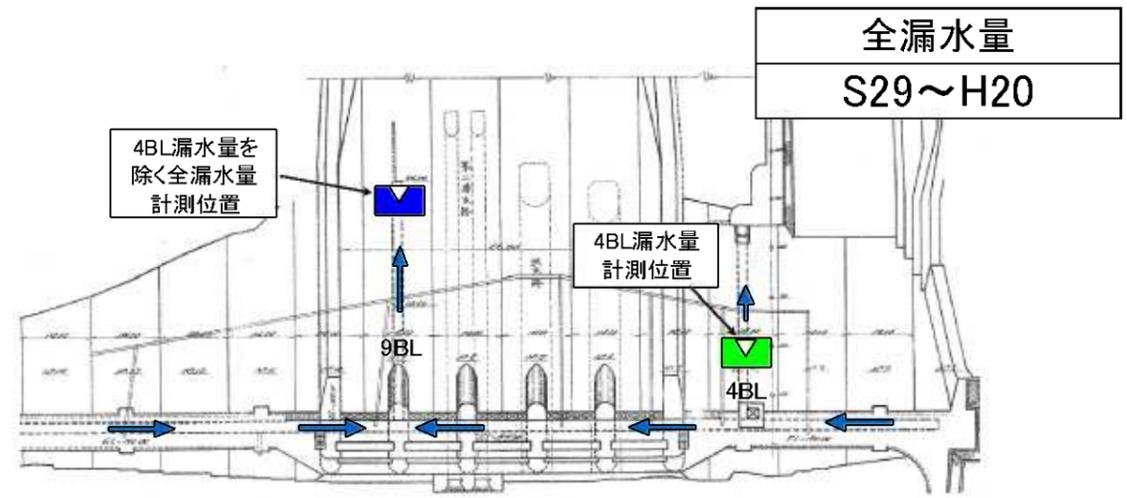
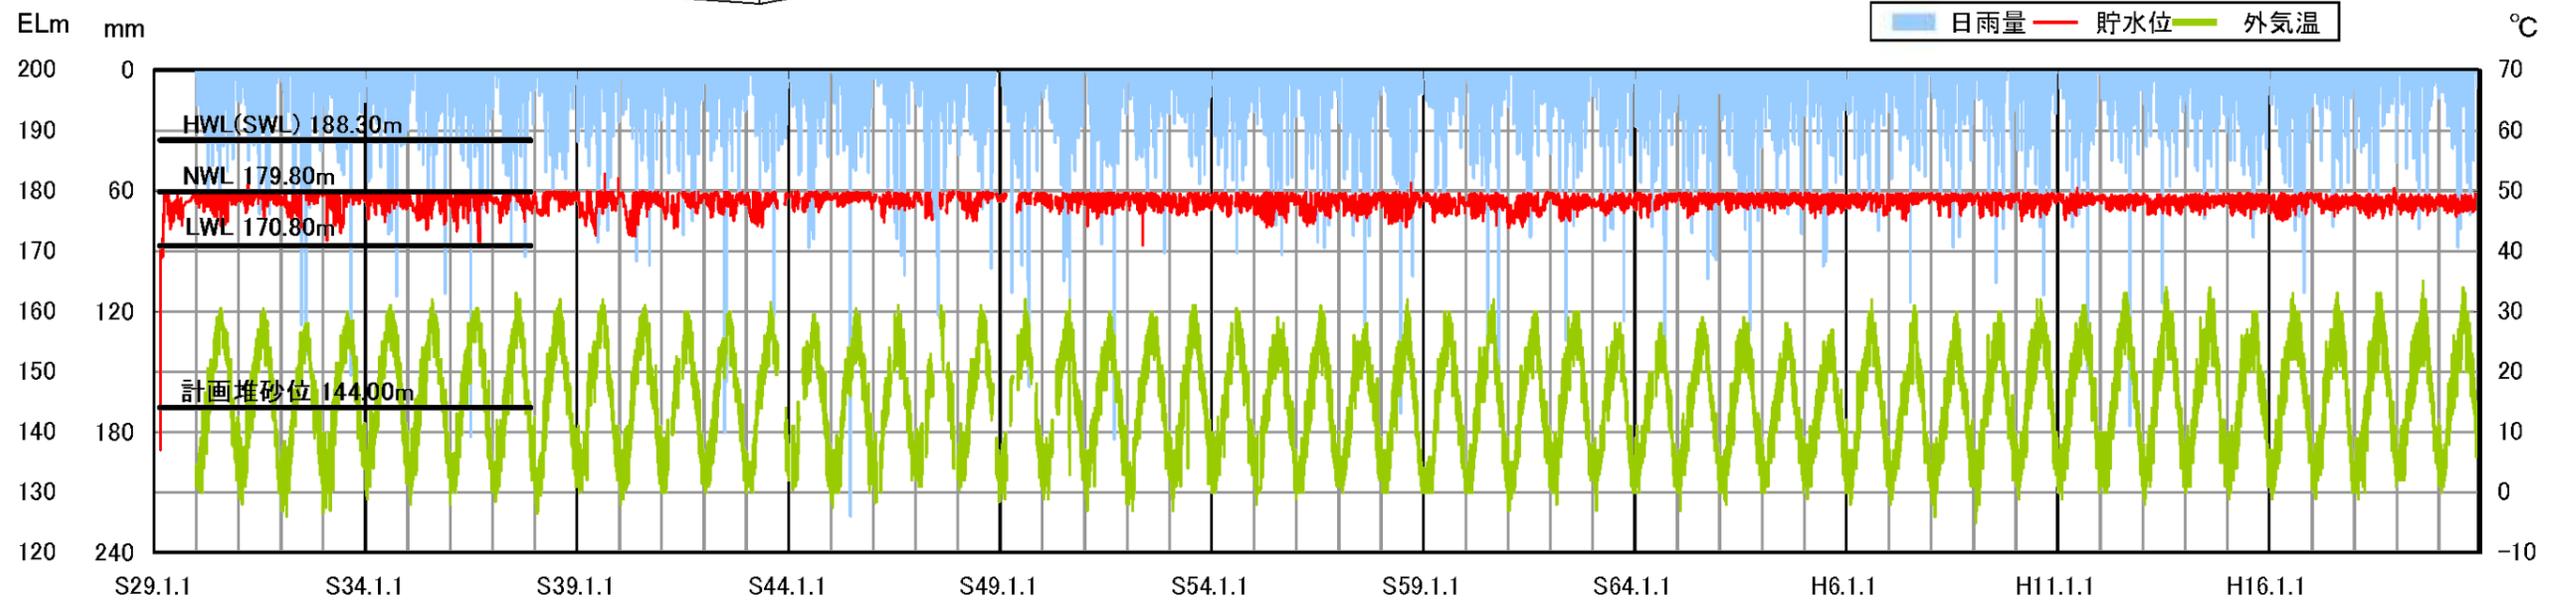
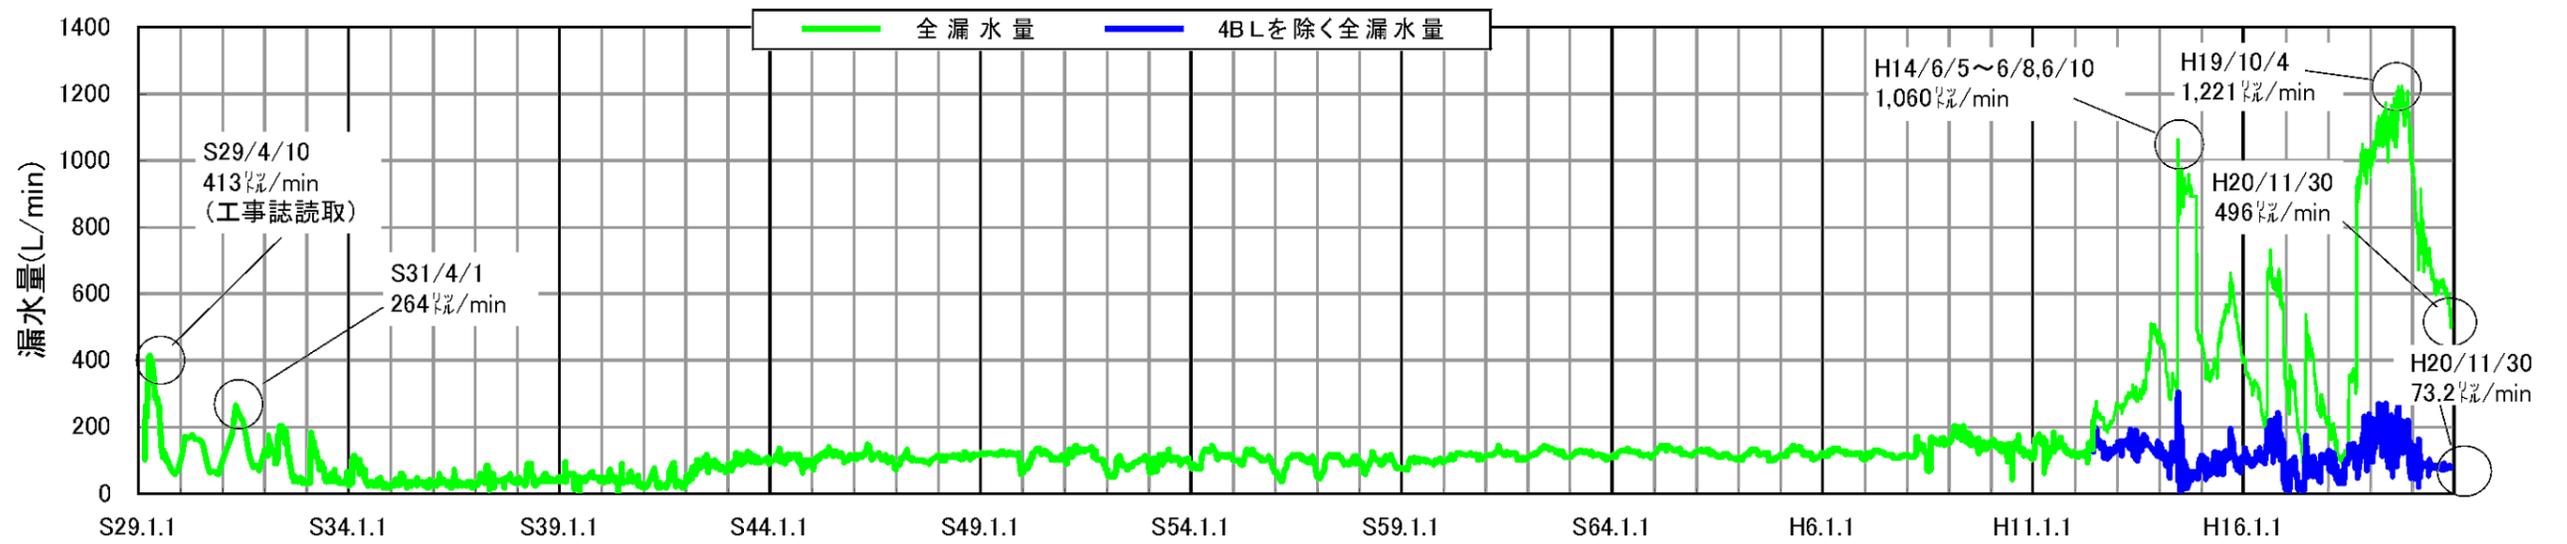
図 - 1.1.2 4 全漏水量の経時変化図 (昭和 29 年 ~ 平成 20 年)

- ① 湛水1年目の昭和29年に、最大値約410ℓ/分を記録し、その後10年程度で50ℓ/分程度に収束している。
- ② 昭和42年に100ℓ/分程度に、平成8年に150ℓ/分程度に増加した時期がある他は、全体として安定している。
- ③ 平成12年以降、漏水量が急激に増加している(図－1.1.2参照)。
- ④ 4BLを除くと、平成12年以降の変動の中心は100～150ℓ/分程度であり、過去の漏水量と同様である。(図－1.1.4参照)
- ⑤ 図－1.1.5より、漏水量の多くなる時期は外気温の最低値から2～4ヶ月程度遅れ、漏水量の少なくなる時期も外気温の最高値から2～4ヶ月程度遅れるかたちで、外気温に連動した規則的な年変動を示している。

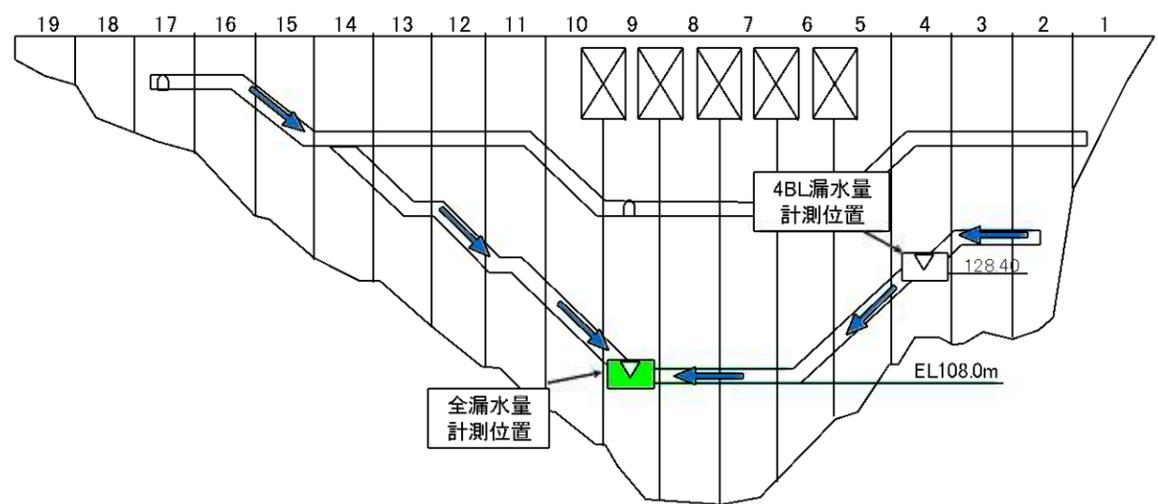
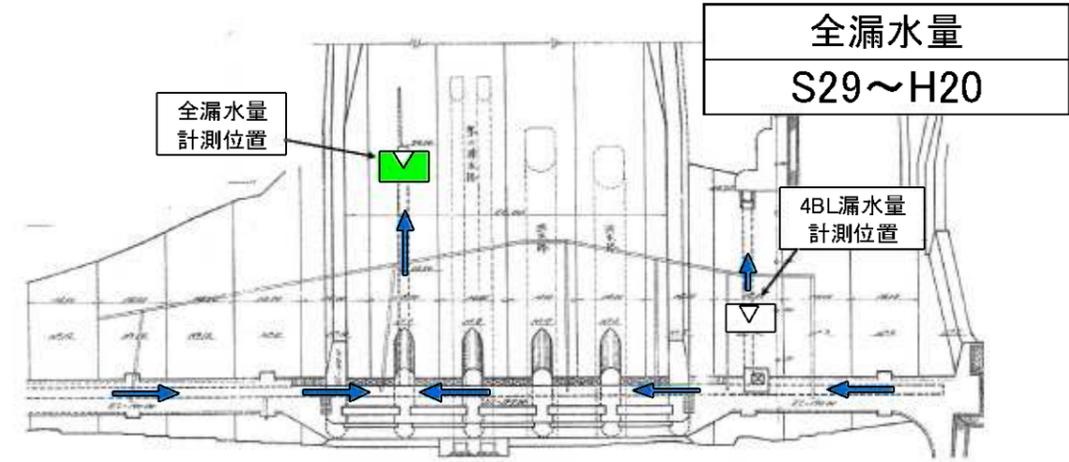
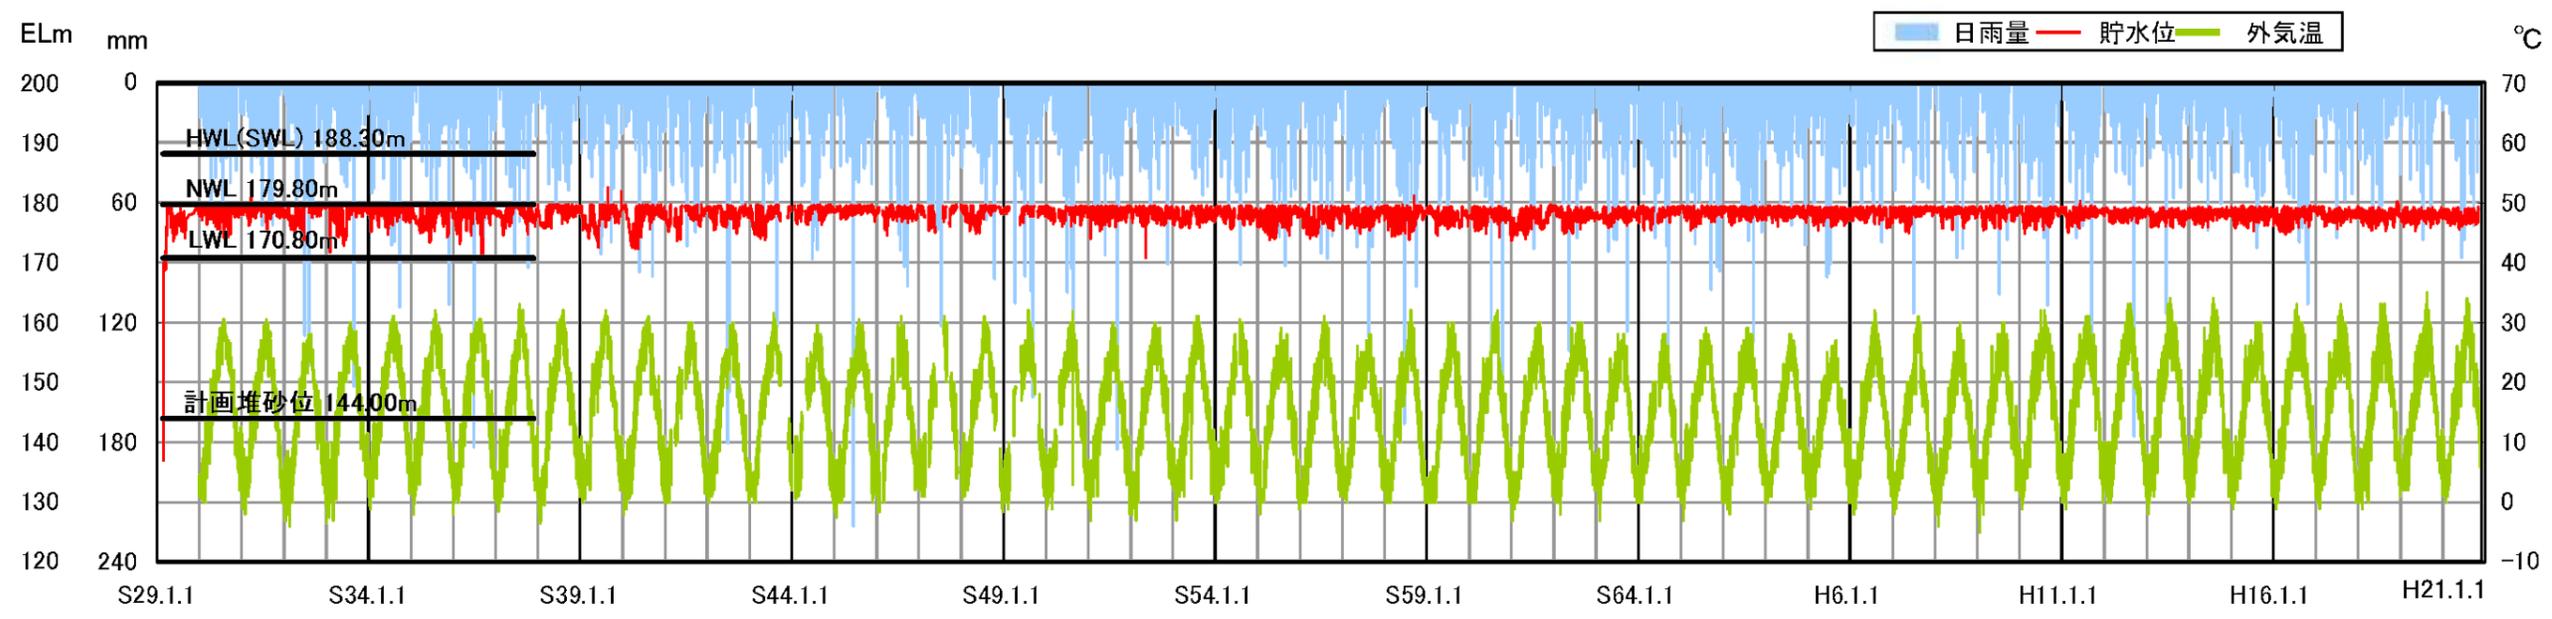
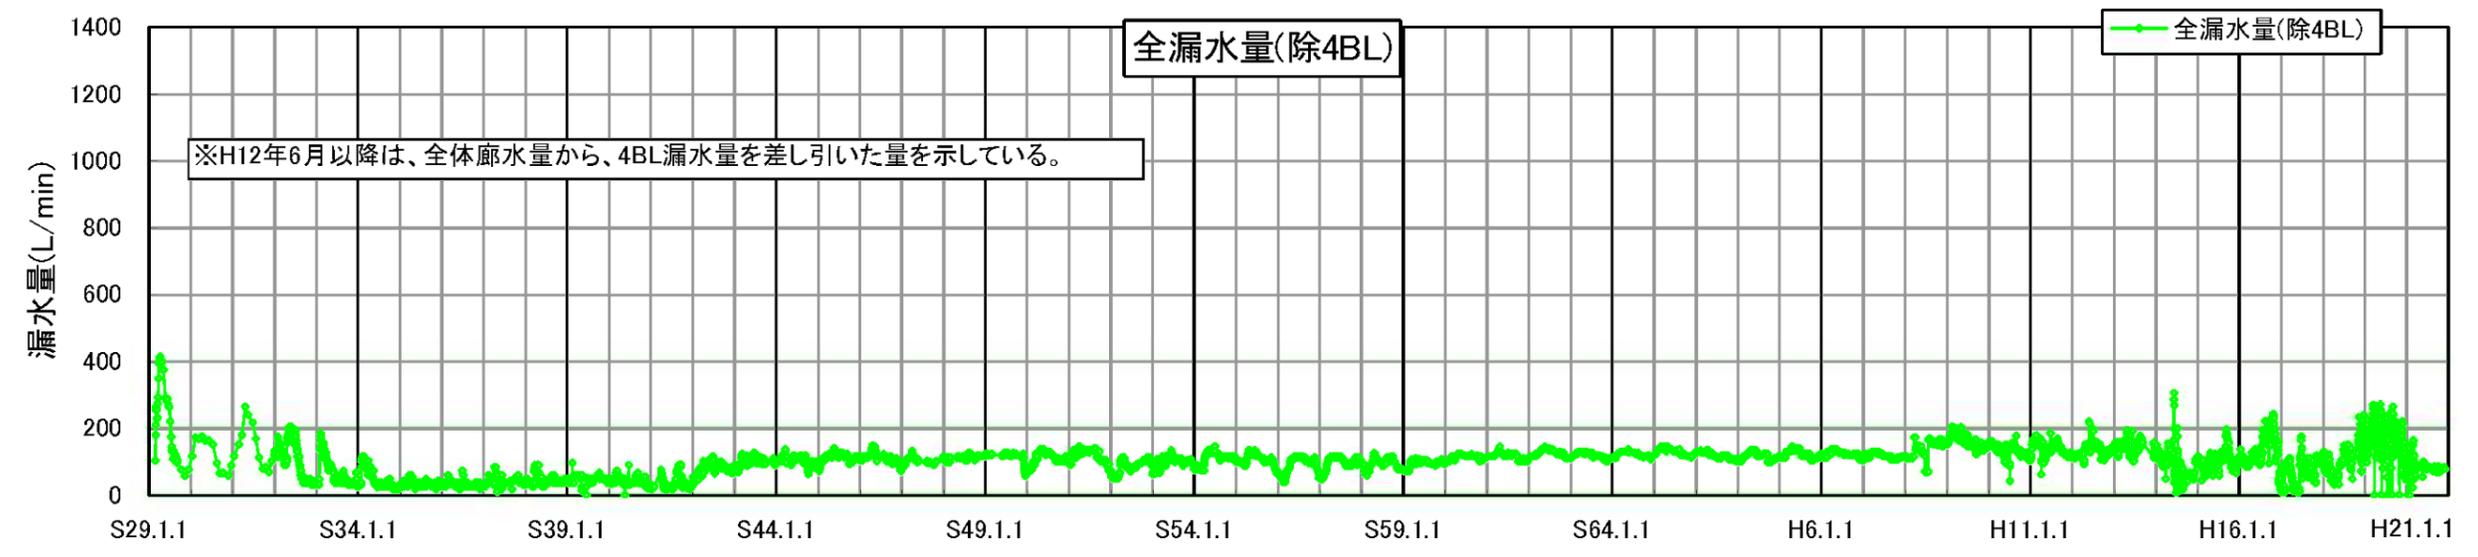
図 - 1.1.4 4BLを除いた全漏水量の経時変化図(昭和29年~平成20年)

堤体の全漏水量から4BLの漏水量を除いた漏水量については、平成12年以降、漏水量が0～200ℓ/分の間で変動しているが、4BL、9BLの双方の測定精度に起因するものである可能性がある。

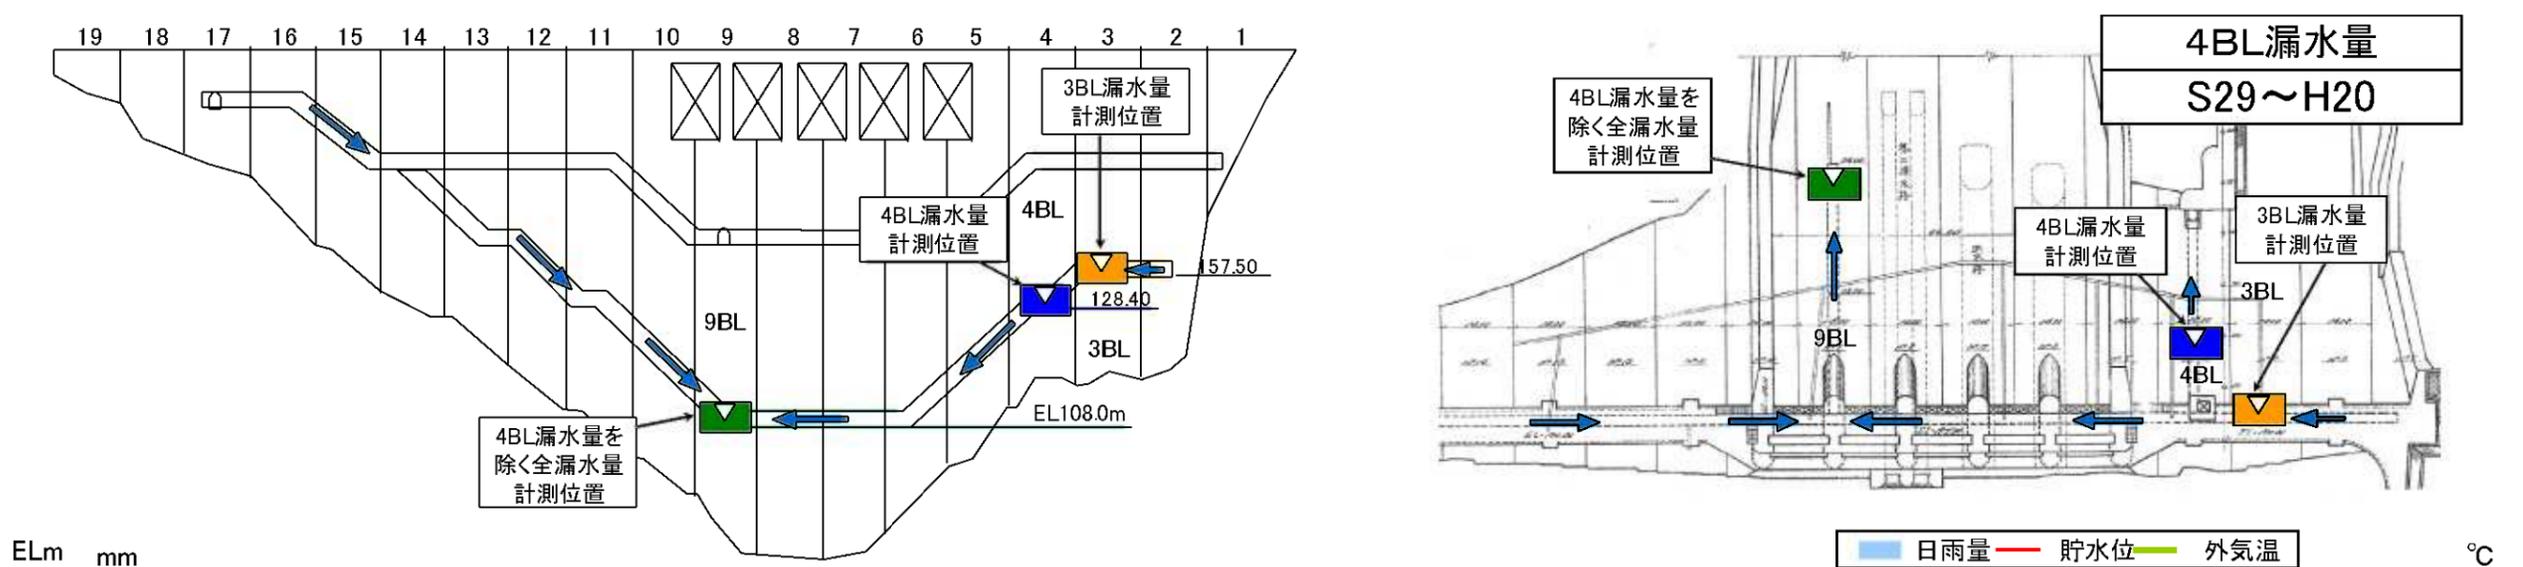
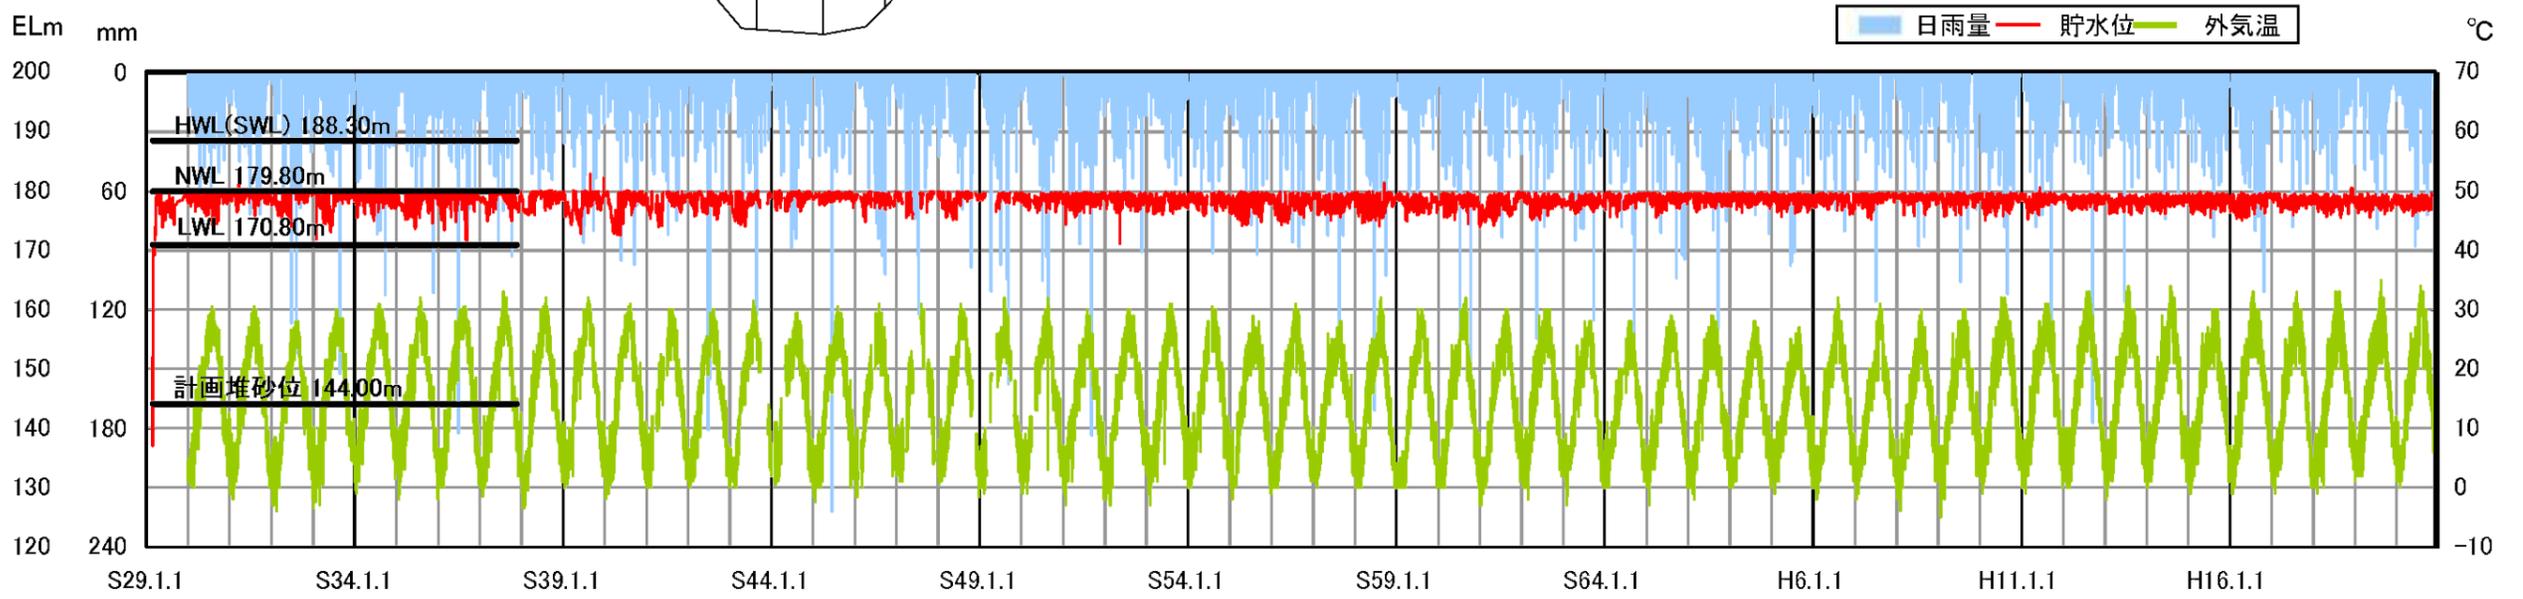
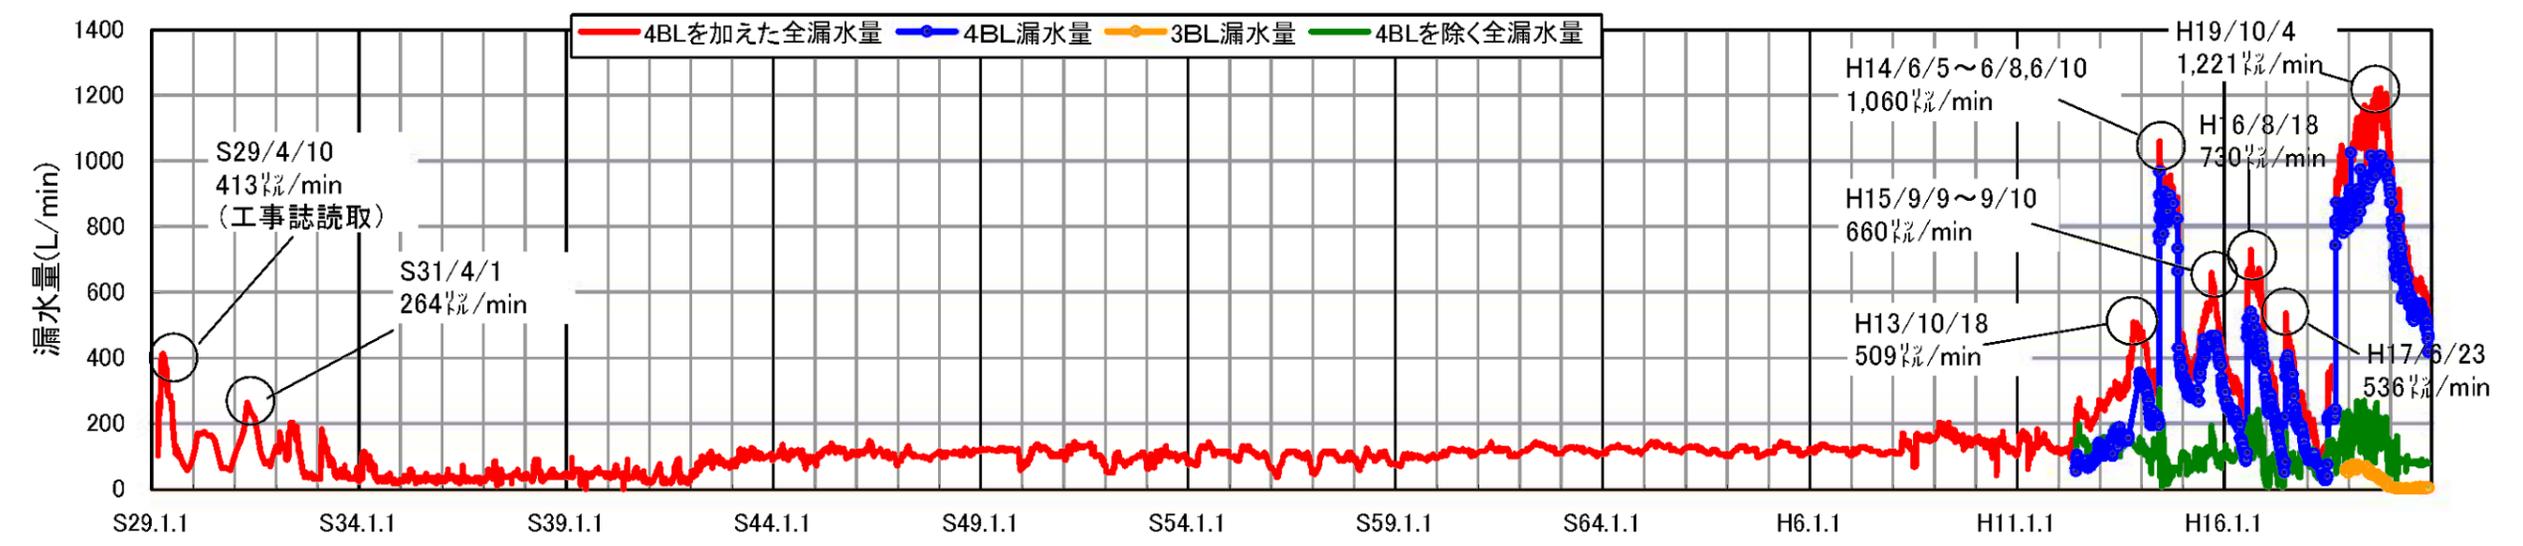
図 - 2.2.2 丸山ダム堤体漏水量経時変化図

時 期	4BLの漏水量および全漏水量の状況
平成 12 年 5 月 30 日から	<ul style="list-style-type: none"> 全漏水量が約 100～300 ㎥/分と徐々に増加する。 その後の全漏水量は 300～500 ㎥/分程度で推移する。
平成 14 年 6 月 5 日 ～平成 14 年 12 月	<ul style="list-style-type: none"> 4BLの漏水量は約 900 ㎥/分に急増する。 全漏水量で最大 1,060 ㎥/分となる。
平成 14 年 12 月 ～平成 18 年 9 月	<ul style="list-style-type: none"> 漏水量は4BLのみで 100～500 ㎥/分、全漏水量で 200～700 ㎥/分で推移
平成 18 年 9 月 5 日から	<ul style="list-style-type: none"> 再び4BLの漏水量が急増する。 平成 19 年 10 月 4 日のピーク時には4BLのみで約 1,000 ㎥/分、全漏水量で 1,221 ㎥/分となる。
平成 20 年 11 月末現在	<ul style="list-style-type: none"> 4BLで約 420 ㎥/分、全漏水量で約 500 ㎥/分と、減少傾向となってきた。

4BLの漏水の特徴として、漏水が増加した H12 から概ね夏期に 1,000 ㎥/min 急増を示す特徴があり、冬期には減少する傾向がある。漏水量の急増は、1 日程度の短時間で生じている(図－ 2.2.2, 図－ 2.2.3 参照)。

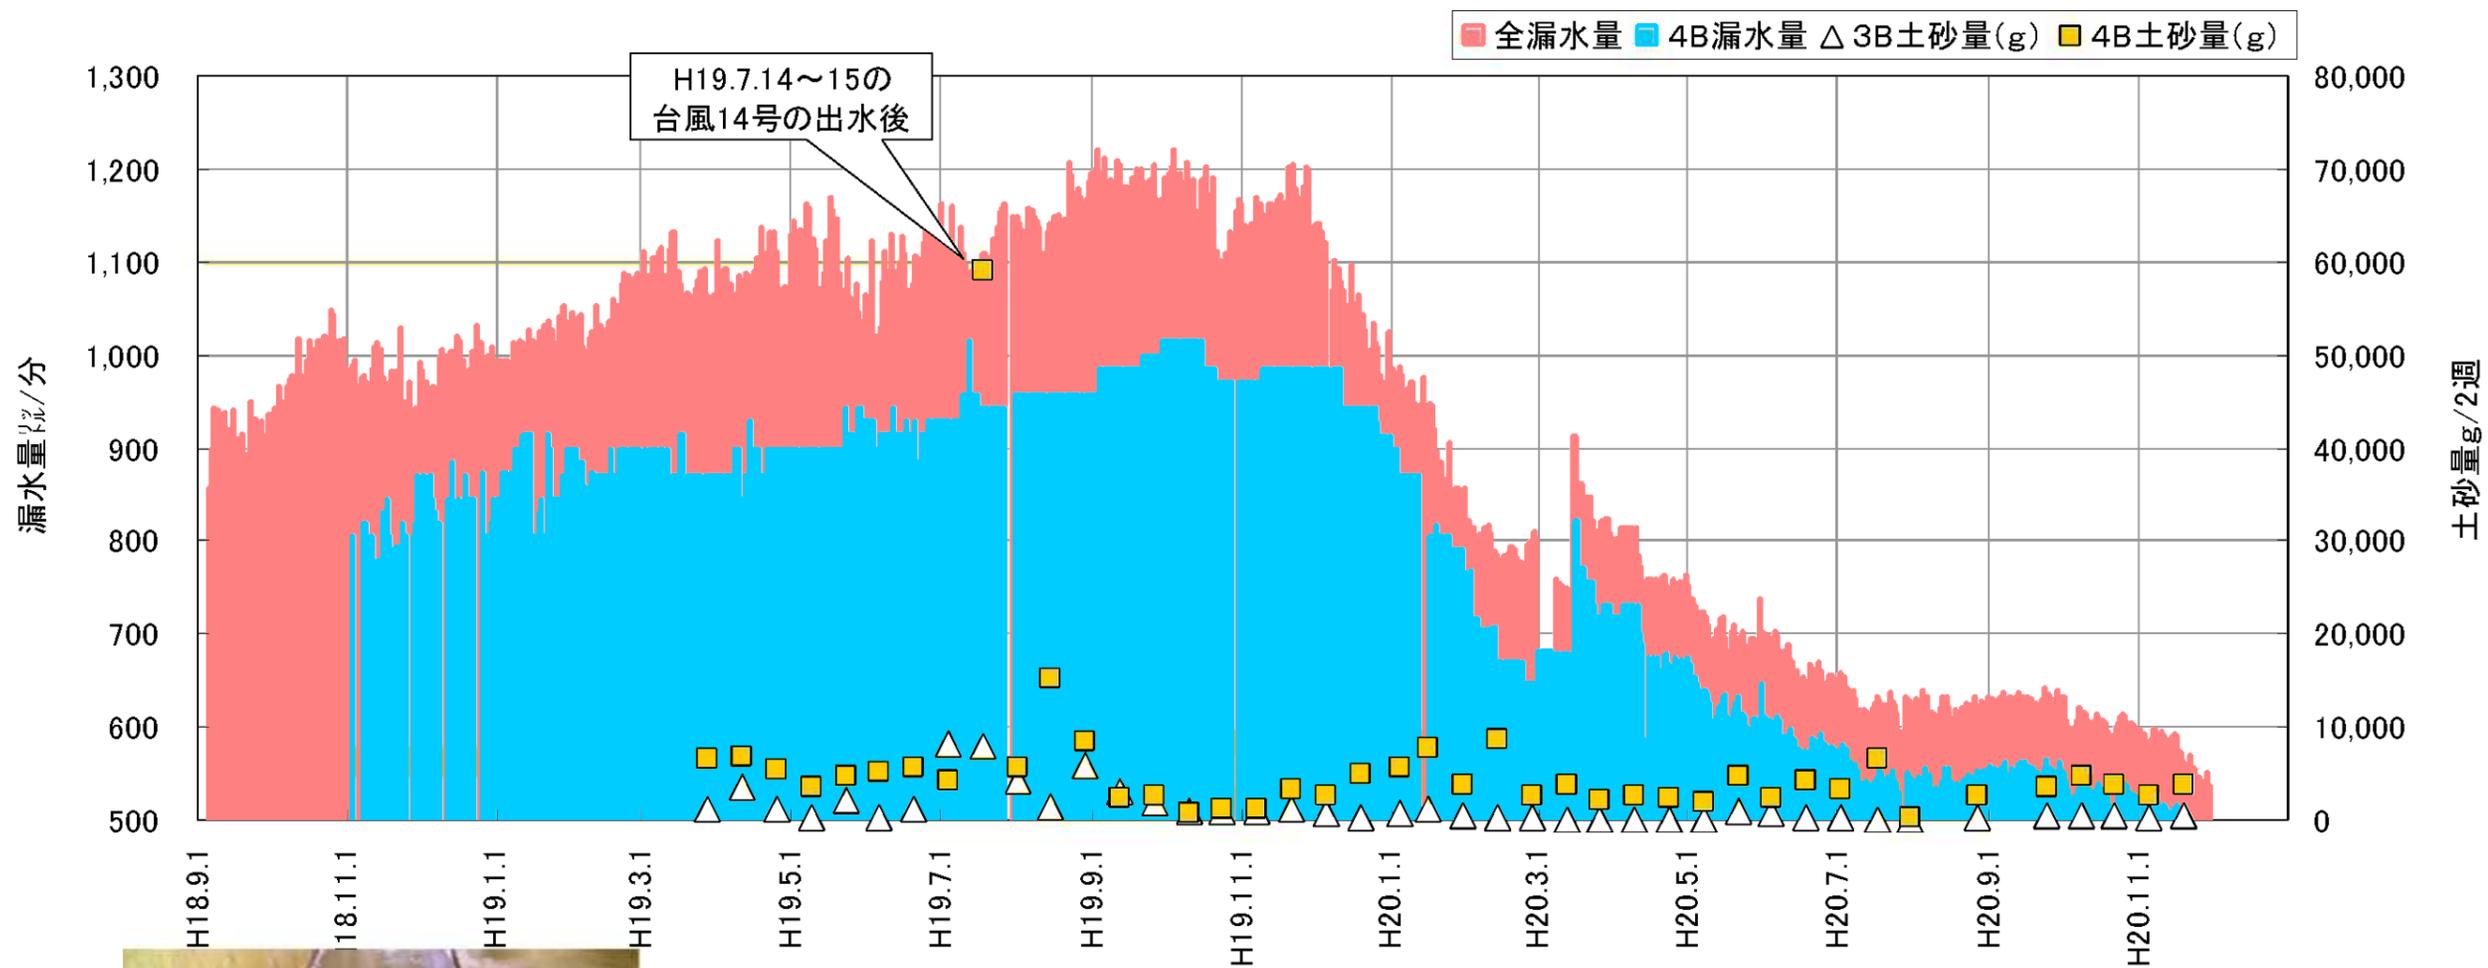
図－ 2.3.14 漏水量と監査廊土砂量の経時変化図

3BL 土砂量、4BL 土砂量および漏水量の経時変化図を図－ 2.3.14 に示す。監査廊の土砂は、後述する X 線回折分析結果、実態顕微鏡観察結果から、貯水池の堆砂と類似している。また、漏水には出水時に濁りが認められる。

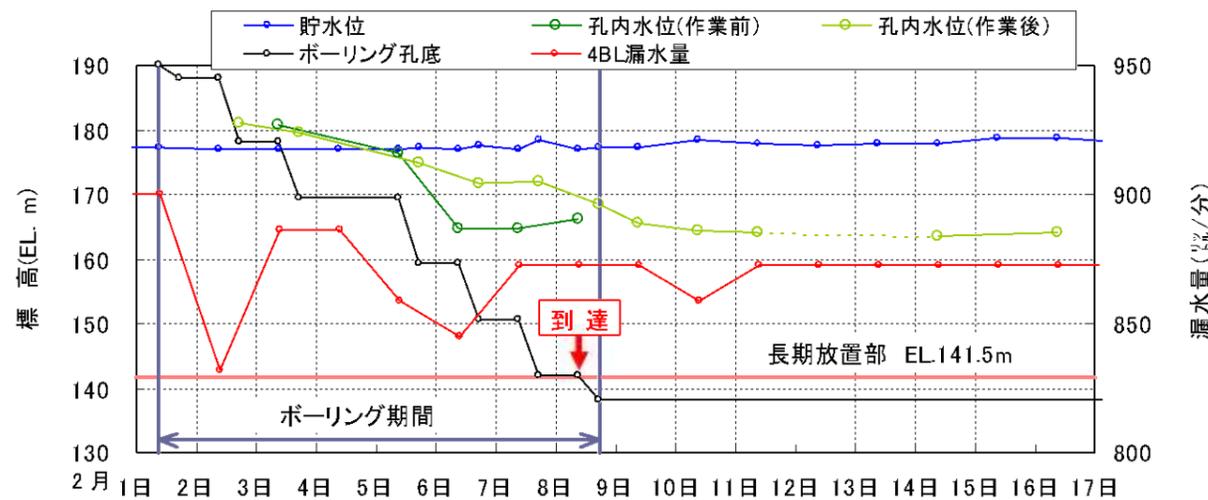
図－2.4.5 ボーリング調査中における孔内水位および貯水位の経時変化

平成19年2月1日から8日において、ダム天端水平打継目直下の EL.178m までのボーリング調査を実施した。この間の全漏水量、ボーリングの深度、貯水位および孔内水位の経時変化を図－2.4.5 に示す。表－2.4.1 写真－2.4.1 に示すとおり削孔中において堤体上下流面および監査廊から軽微な漏水が認められたが、図－2.4.5 に示すとおり、削孔に伴う4BL 漏水の明瞭な変化は認められない。ボーリング孔内水位については、2月4日までは作業前水位と作業後の水位がほぼ同じであるが、5日の削孔完了後は翌日の作業前水位 EL.163.5～164.5m 付近(ボーリング作業完了後の安定した孔内水位とほぼ同じ)まで下がっており、5日の掘削範囲である EL.169.45～159.40m 間には水が抜ける区間があると考えられる。

また、コア観察およびボアホールカメラによる観察により、180.85m 付近および 164.4m 付近において亀裂が確認されている(「丸山発電所ダム堤体ボーリング調査工事報告書(H19.3)」より)ほか、177.8m 付近で施工時のジャンカと思われる空隙が確認された。164.4m の亀裂については、上述の EL.169.45～159.40m 間の掘削による水抜けとの関連がある可能性があるが、いずれも削孔に伴う水の噴出しや上昇はなく、4BL 漏

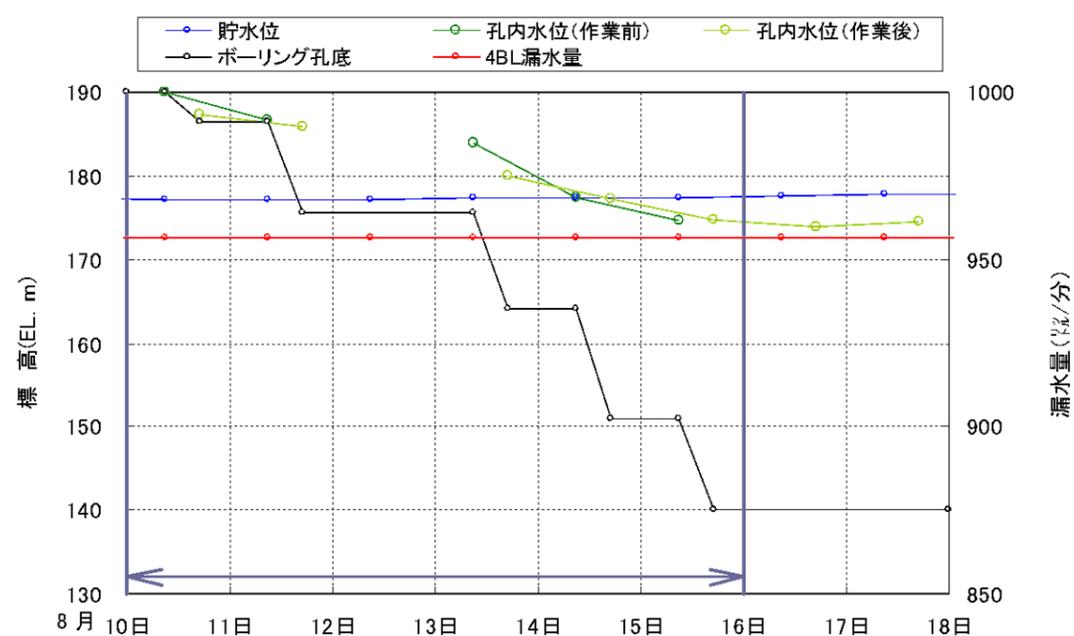
図-2.4.6 ボーリング調査中における構内水位および貯水位の経時変化

平成19年8月10日から15日において、水平継目直下の EL.140m までのボーリング調査を実施した。この間の全漏水量、ボーリングの深度、貯水位および孔内水位の経時変化を図-2.4.6 に示す。削孔中において堤体上下流面および監査廊からの漏水は認められず、削孔に伴う 4BL 漏水の変化も認められない。ボーリング孔内水位についても作業前水位、作業後ともほぼ一定であり、特に水が抜ける区間は認められなかった。

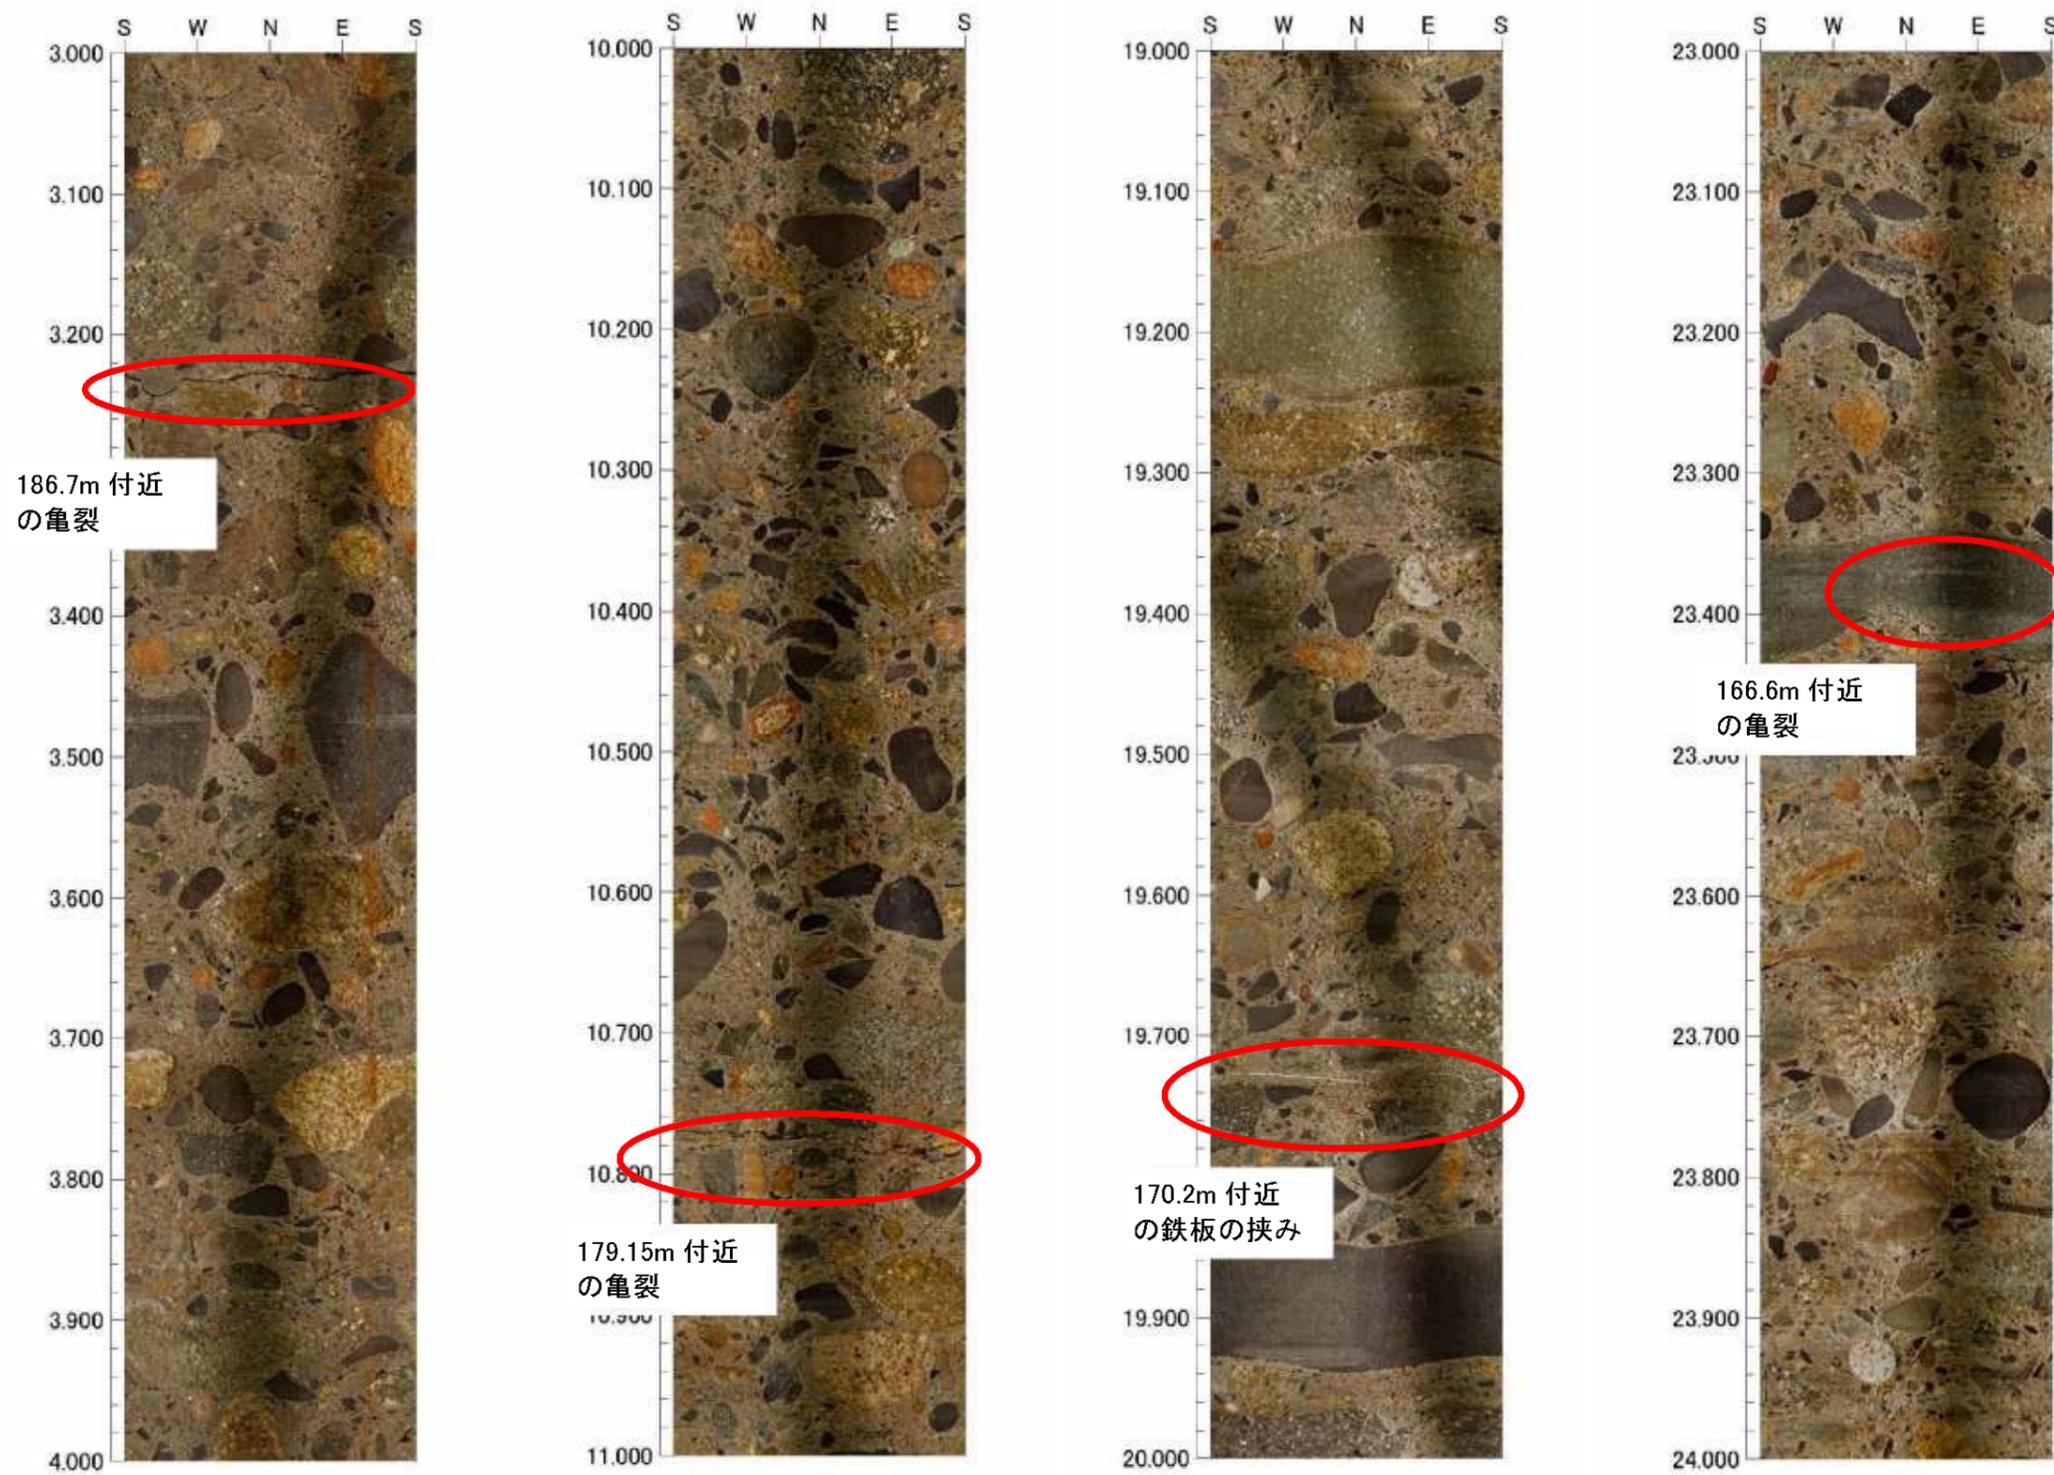
写真 - 2.4.4 ボアホールカメラの映像

また、コア観察およびボアホールカメラによる観察により、186.7m、179.15m、166.6m 付近において亀裂が確認されている(「丸山発電所ダム堤体ボーリング(Ⅱ期)調査工事報告書(H19.8)」より)ほか、170.2m 付近に 2mm 程度の鉄板を挟んでいるのが確認されたが、いずれも削孔に伴う水の噴出しや上昇はなく、4BL 漏水との関連性は無いと考えられる。

また、今回のボーリングでは、141.5m 付近は密着しており、施工時における長期放置部の打継目は確認できなかった。

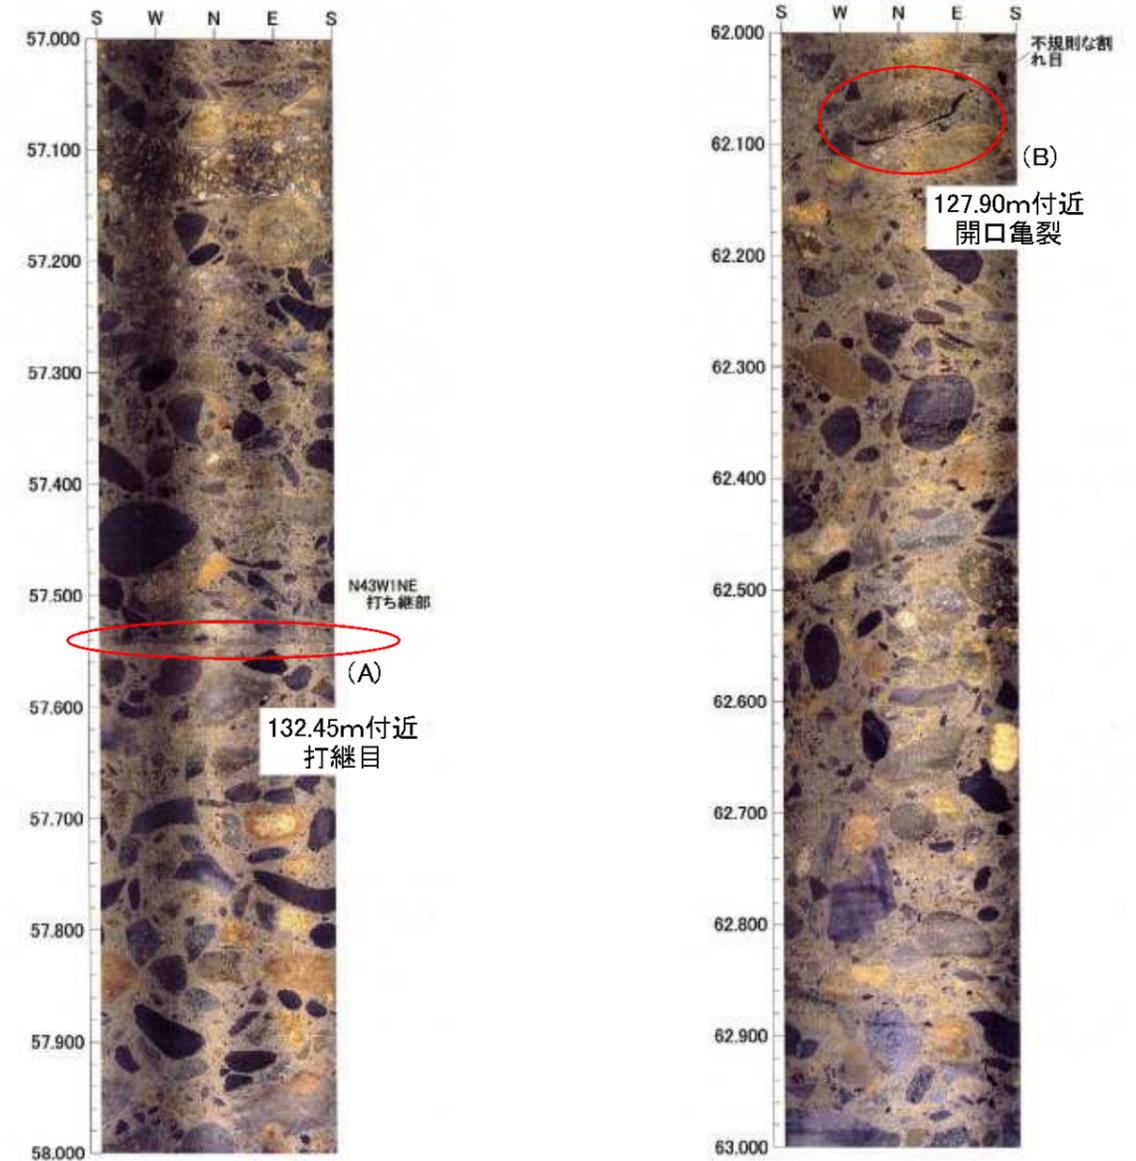
写真 - 2.4.6 ボアホールカメラの映像(1/3)

- A) ボーリングコアで確認できなかった施工時の打継目が確認されたが(EL.132.45, 129.40, 123.60, 122.05, 120.65, 116.15m 付近)、いずれも密着している。
- B) EL.127.90m および 117.70m 付近で施工時のジャンカと考えられる開口亀裂が確認された。
- C) EL.113.75m 付近(着岩部)は密着している。
- D) 着岩後の岩盤は亀裂質でヘアクラックが多数認められる。これらの割れ目系はグラウトで充填されており、施工時の基礎処理の成果が確認された。
- E) EL.111.8m～111.7m 付近は礫状コアを呈しコア観察ではグラウトが確認できなかったが、ボアホールカメラによる観察ではグラウトによる充填が確認できた。
- F) 明瞭な亀裂系は概ね東西方向の走行を示し、施工時に確認されている断層破碎帯の走行にほぼ一致する。

以上より、コア観察とボアホールカメラ観察からは漏水と関連するような現象は認められなかった。

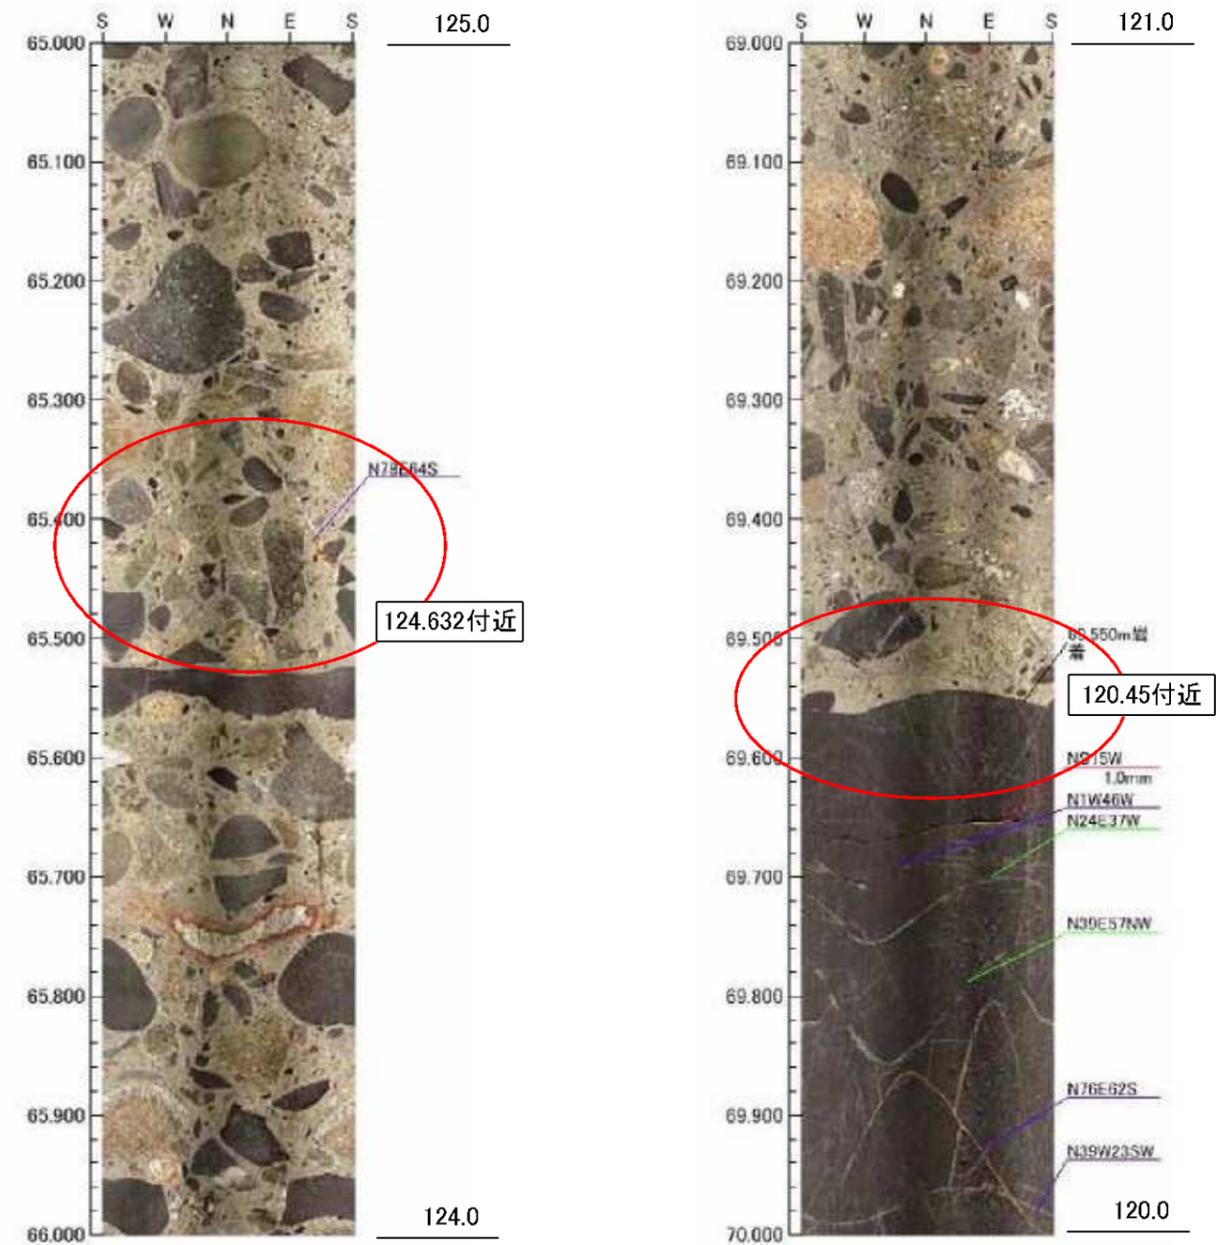
写真一 2.4.11 ボアホールカメラの映像(1/2)

- A) 観察深度(117.12~142.00m)において、監査廊内の漏水原因となるような開口亀裂は確認されなかった。
- B) 明瞭な打継目については、確認されていない。
- C) 124.632m に不規則な亀裂を確認できているが、開口はない。
- D) 120.45m の着岩部は密着している。

- E) 着岩後の亀裂は、ヘアクラックが主体である。
- F) 亀裂間には、充填物が認められる。丸山ダム施工時における基礎処理のグラウトと推定される。
- G) 不連続面は、概ね東西方向(河川の上下流方向)の走行を示す。

以上より、コア観察とボアホールカメラ観察からは漏水と関連するような現象は認められなかった。
