丸山ダム健全性検討委員会

第1回委員会参考資料

平成21年1月7日

中部地方整備局
新丸山ダム工事事務所

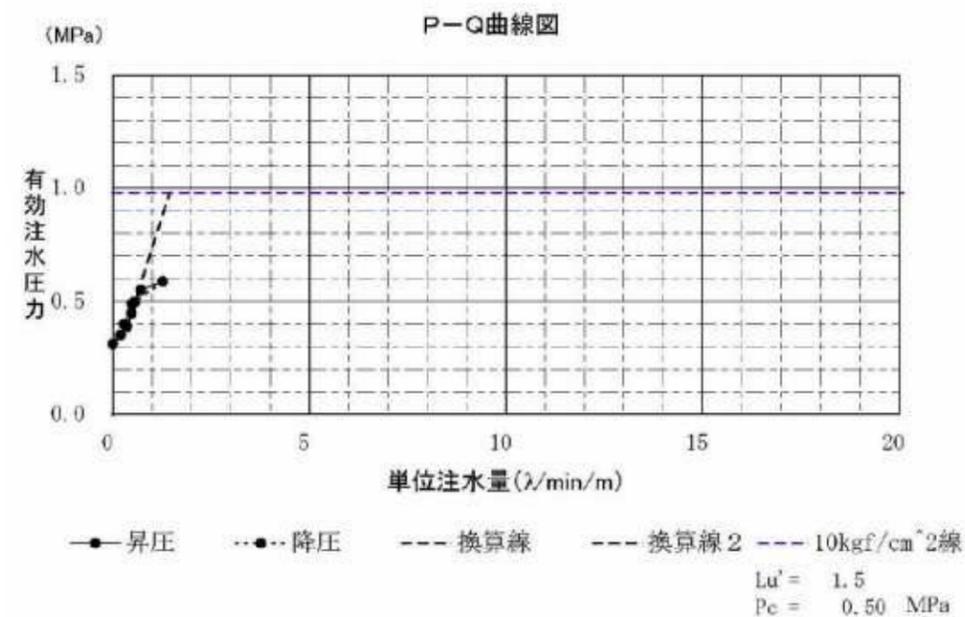
図 - 2.4.11 静水圧による P-Q 曲線

- ・ 静水圧において注入量の増加が認められた。
- ・ 限界圧力は 0.5MPa と判断される。
- ・ P-Q 曲線より求められる換算 Lu 値は $Lu'=1.5$ である。ダムの基礎処理改良目標値(2Lu 以下)を下回っており、ダム基礎として問題ない。
- ・ 昇降段階はほぼ同経路である。岩盤中の亀裂は、送水により緩みが生じたと推定される。

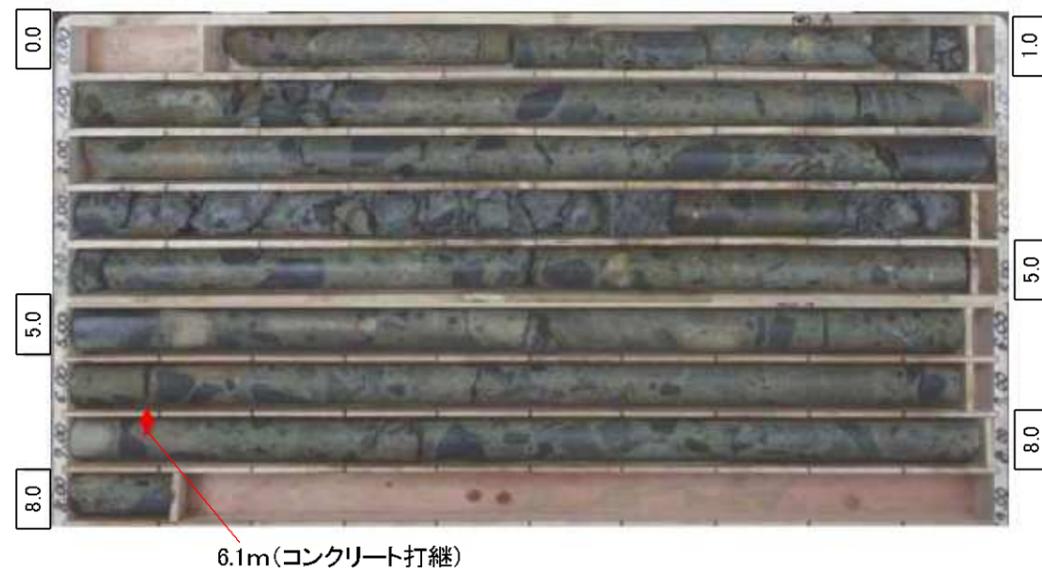
写真 - 2.4.14 ボーリングコア写真

コンクリートに大きな亀裂、劣化などは確認されなかった。

即ちコンクリートからの漏水が確認されたが、ボアホールカメラにおいて湧水箇所は特定できなかった。また、継目周辺には変色や付着物などの明確な湧水跡は認められなかった。

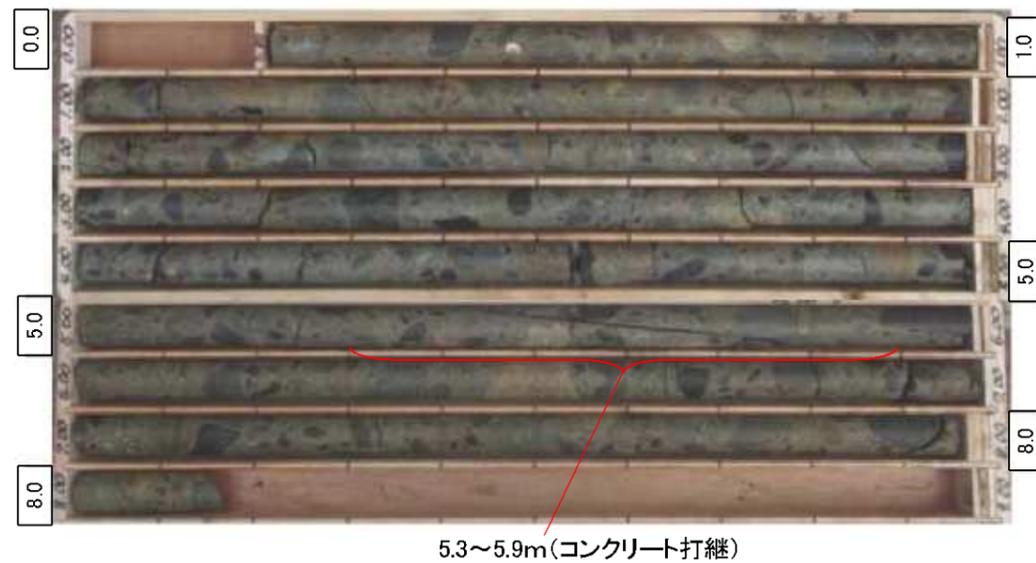
写真 - 2.4.16 ボーリングコア写真

コンクリートに大きな亀裂、劣化などは確認されなかった。

ボーリング掘削時、掘削後ともに湧水は確認されなかった。

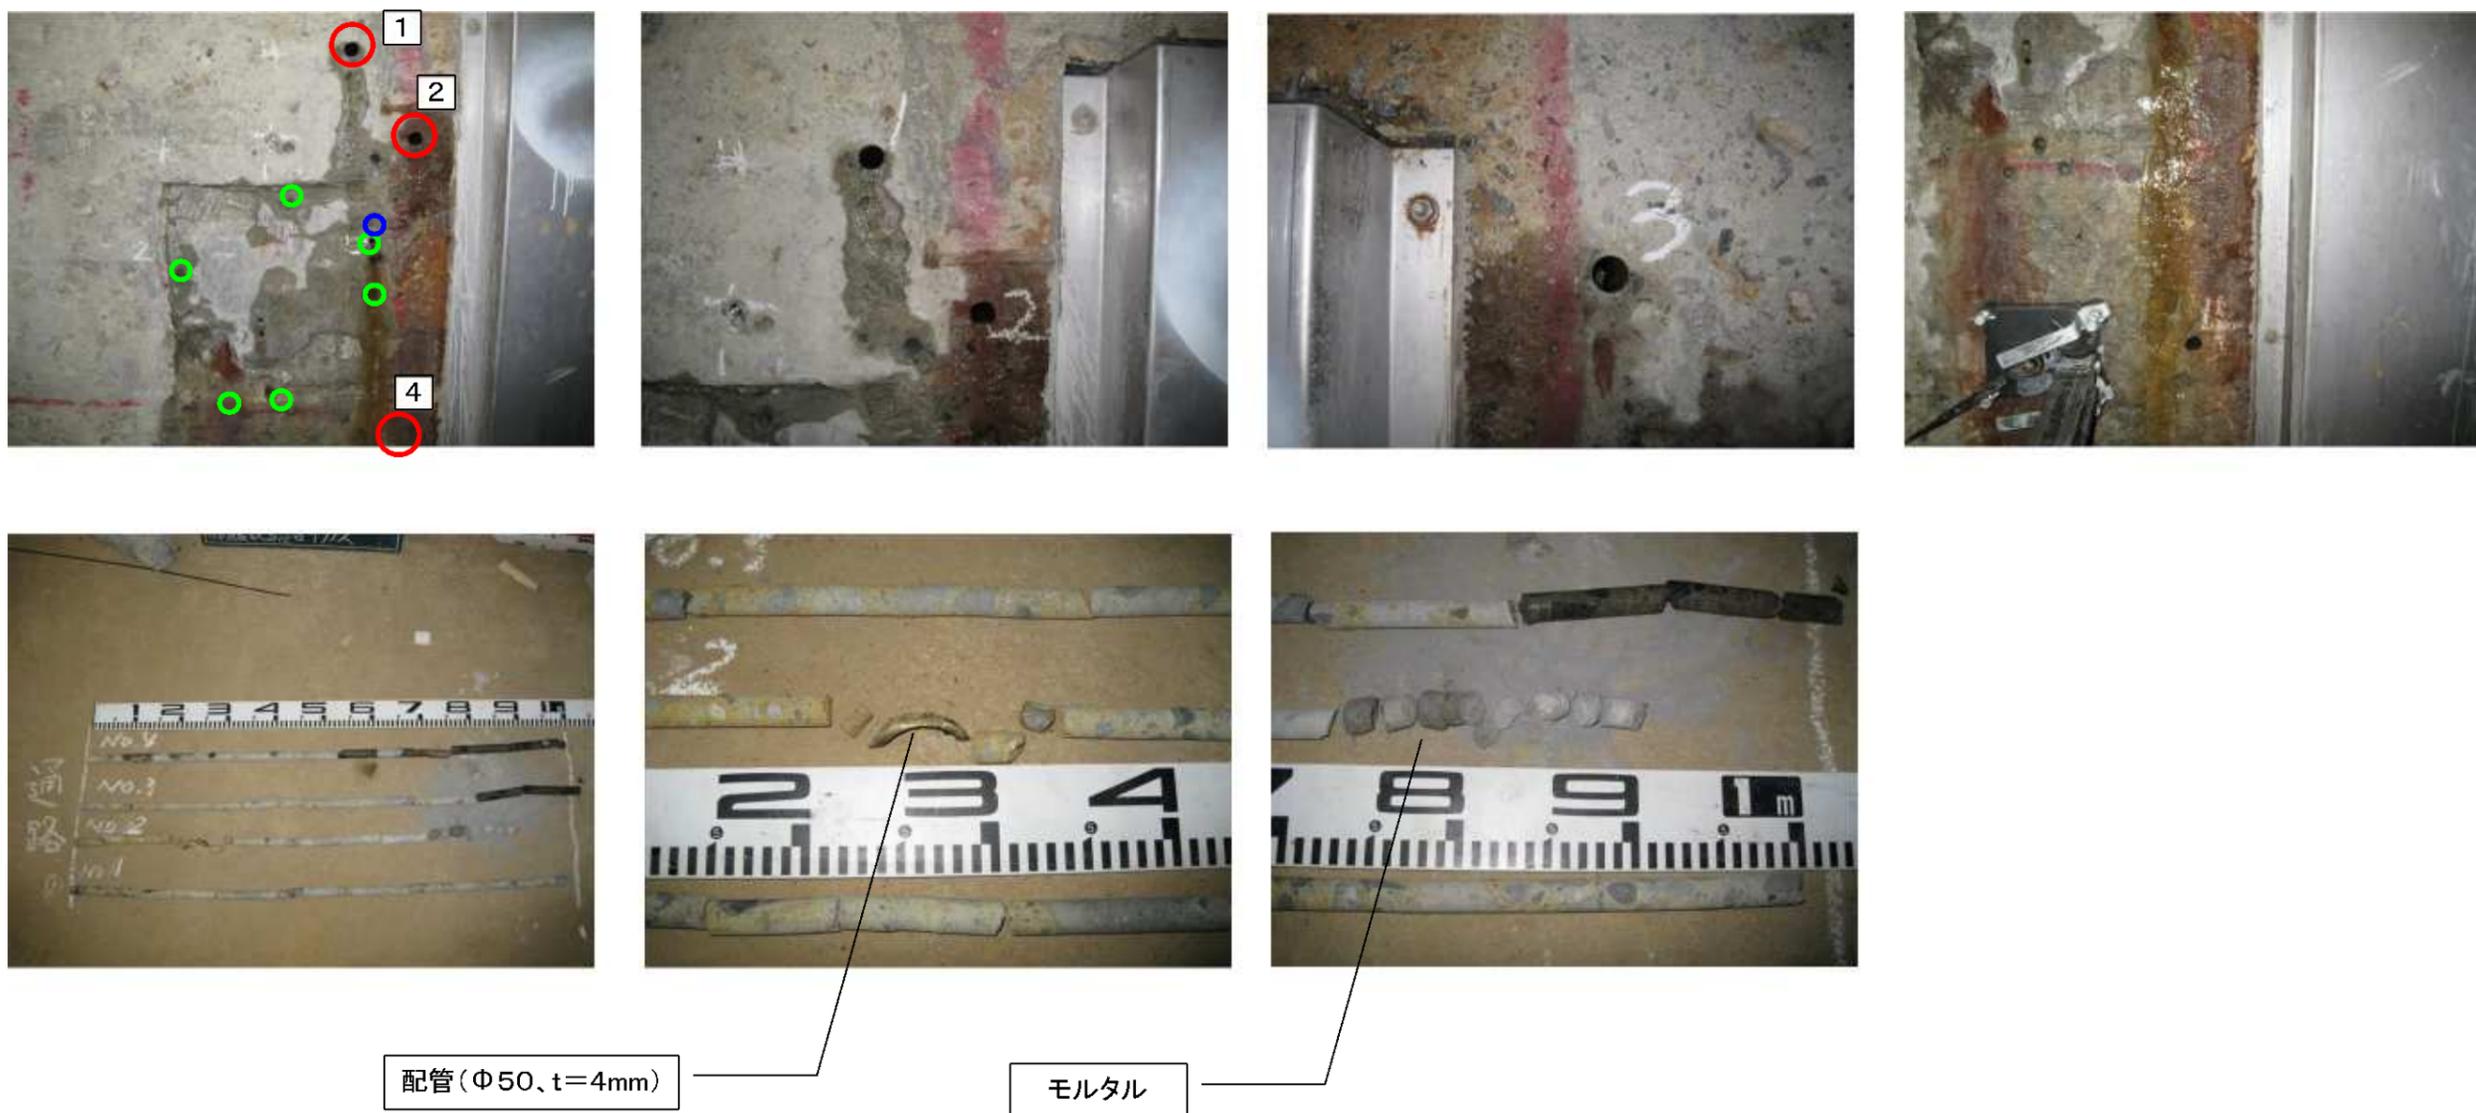
写真 - 2.4.26 旧揚圧力配管箱抜部周辺調査状況

旧揚圧力配管箱抜部周辺を電動ドリルおよびコアボーリングにて削孔を行ったが、漏水は確認されなかった。

また、H19.3.15 に実施した際に毎分約15l の漏水が確認され木栓により閉塞していたが、木栓を外したところ、漏水は確認されなかった。
