# 丸山ダム健全性検討委員会

## 第2回委員会資料

平成21年3月11日

## 1.1 4BLの漏水について

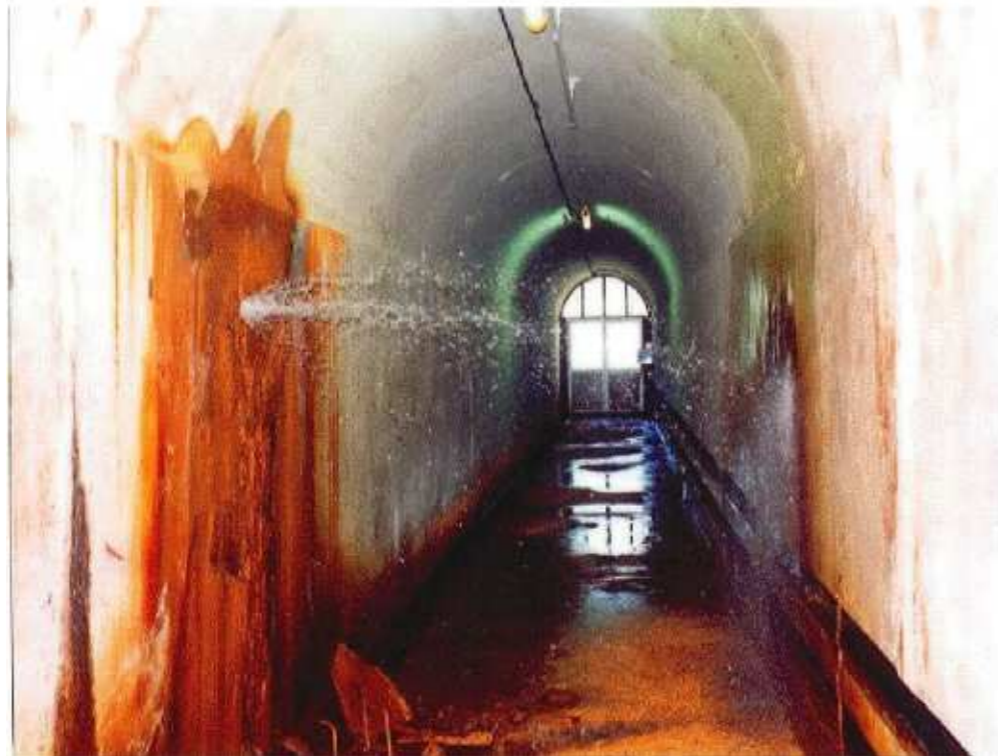
写真-1.1.1 飛散防止カバー設置前の4BL漏水箇所(平成12年頃)

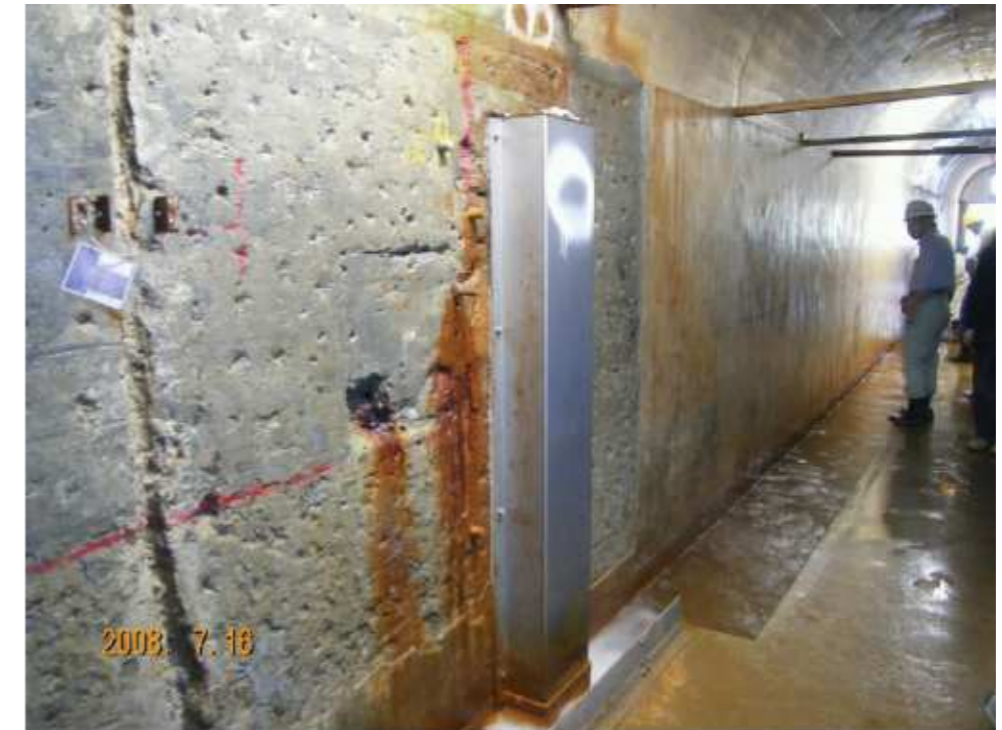
写真-1.1.2 飛散防止カバー設置後の状況  
(調査のため周辺のもルタルをはつてある)

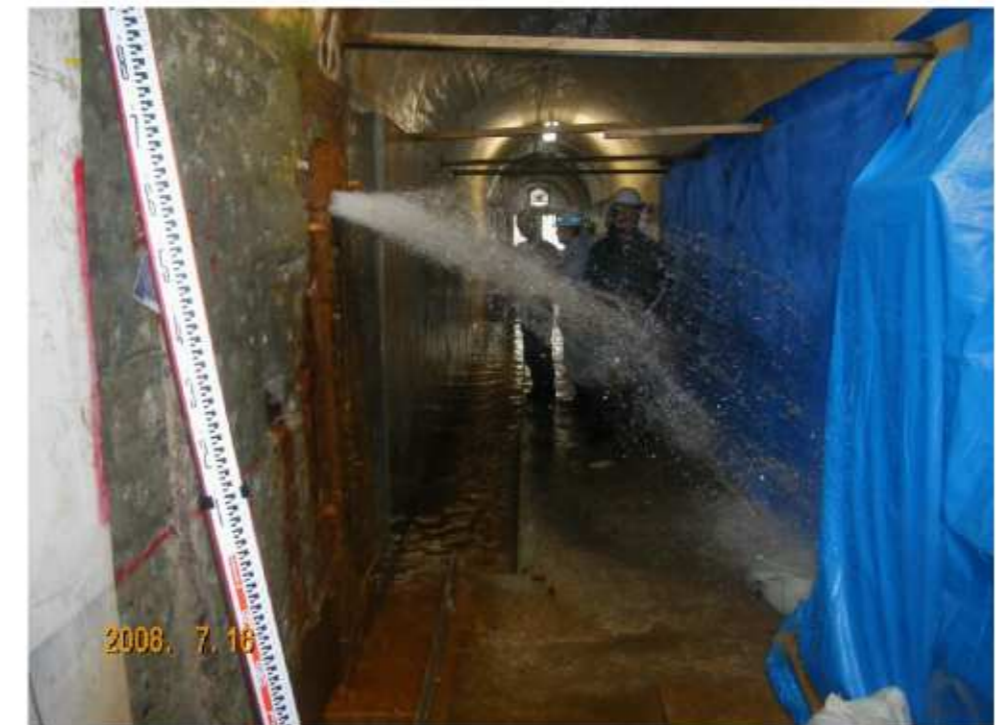
写真-1.1.3 4BL漏水箇所の飛散防止カバーを外した状況(平成20年7月)

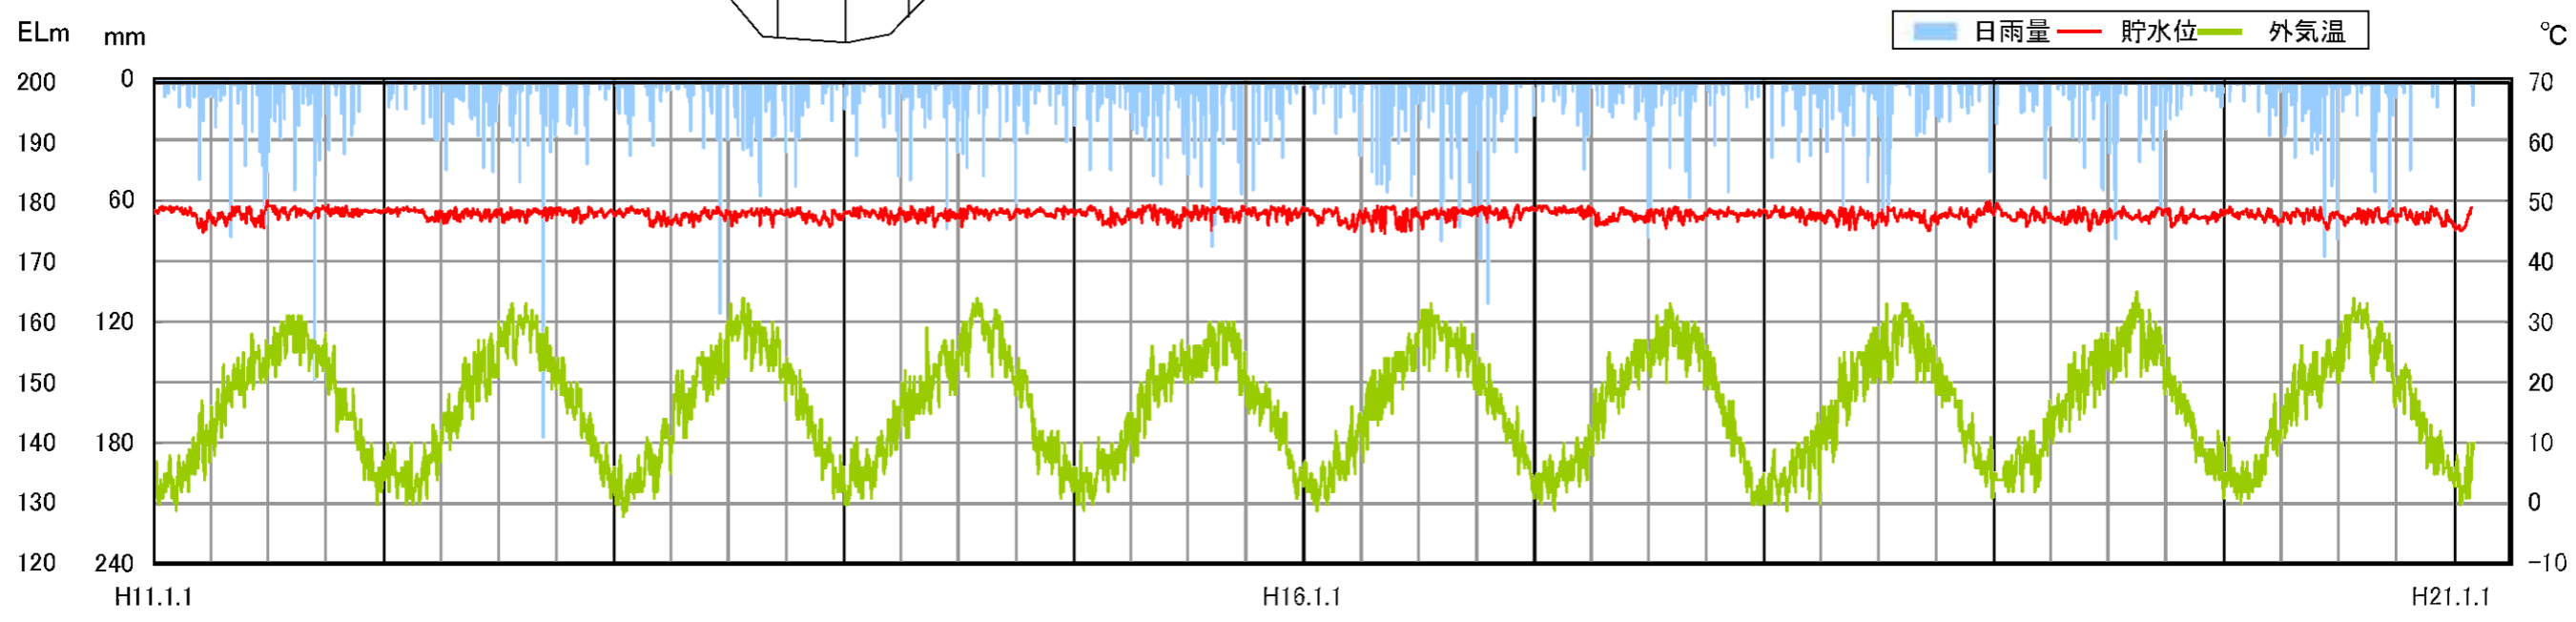
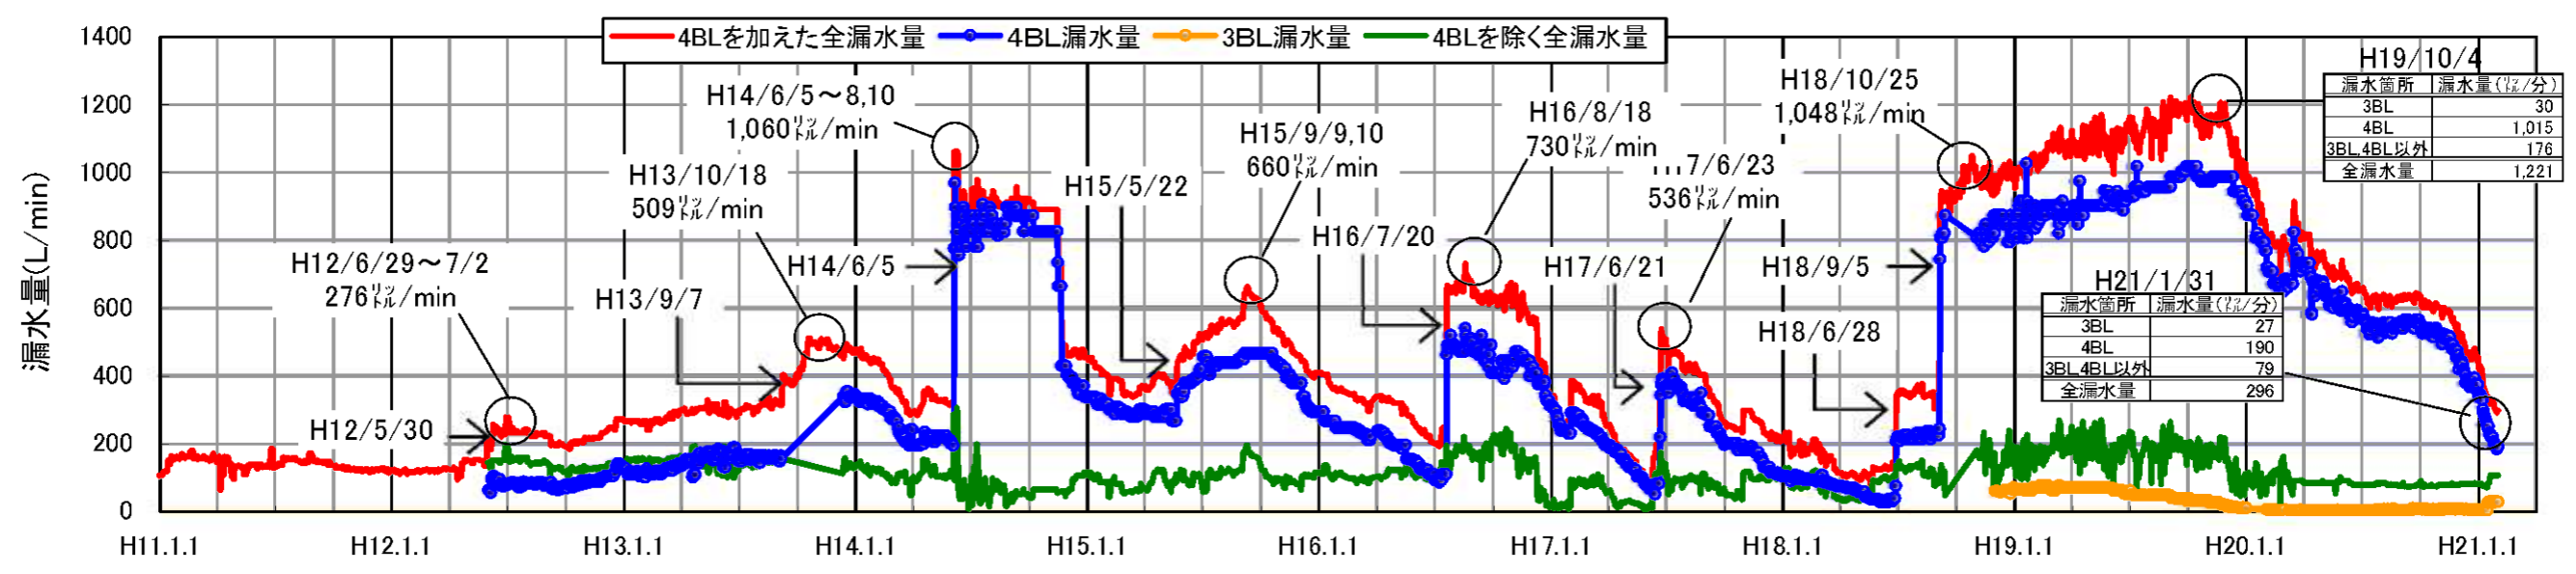
図 - 1.1.1 丸山ダム堤体漏水量経時変化図 (平成 11 年以降)

時期	4BLの漏水量の状況
平成12年5月30日から	・ 4BLの漏水が約100~200ℓ/分と徐々に増加する。
平成14年6月5日 ～平成14年12月	・ 4BLの漏水量は約900ℓ/分に急増する。
平成14年12月 ～平成18年9月	・ 4BLの漏水量は100~500ℓ/分程度で推移する。
平成18年9月5日から	・ 再び4BLの漏水量が急増する。 ・ 平成19年10月4日のピーク時には1,015ℓ/分となる。
平成21年1月末現在	・ 4BLの漏水量は190ℓ/分と、減少傾向となってきた。

漏水量に、貯水位および気温との明瞭な関係は認められない。

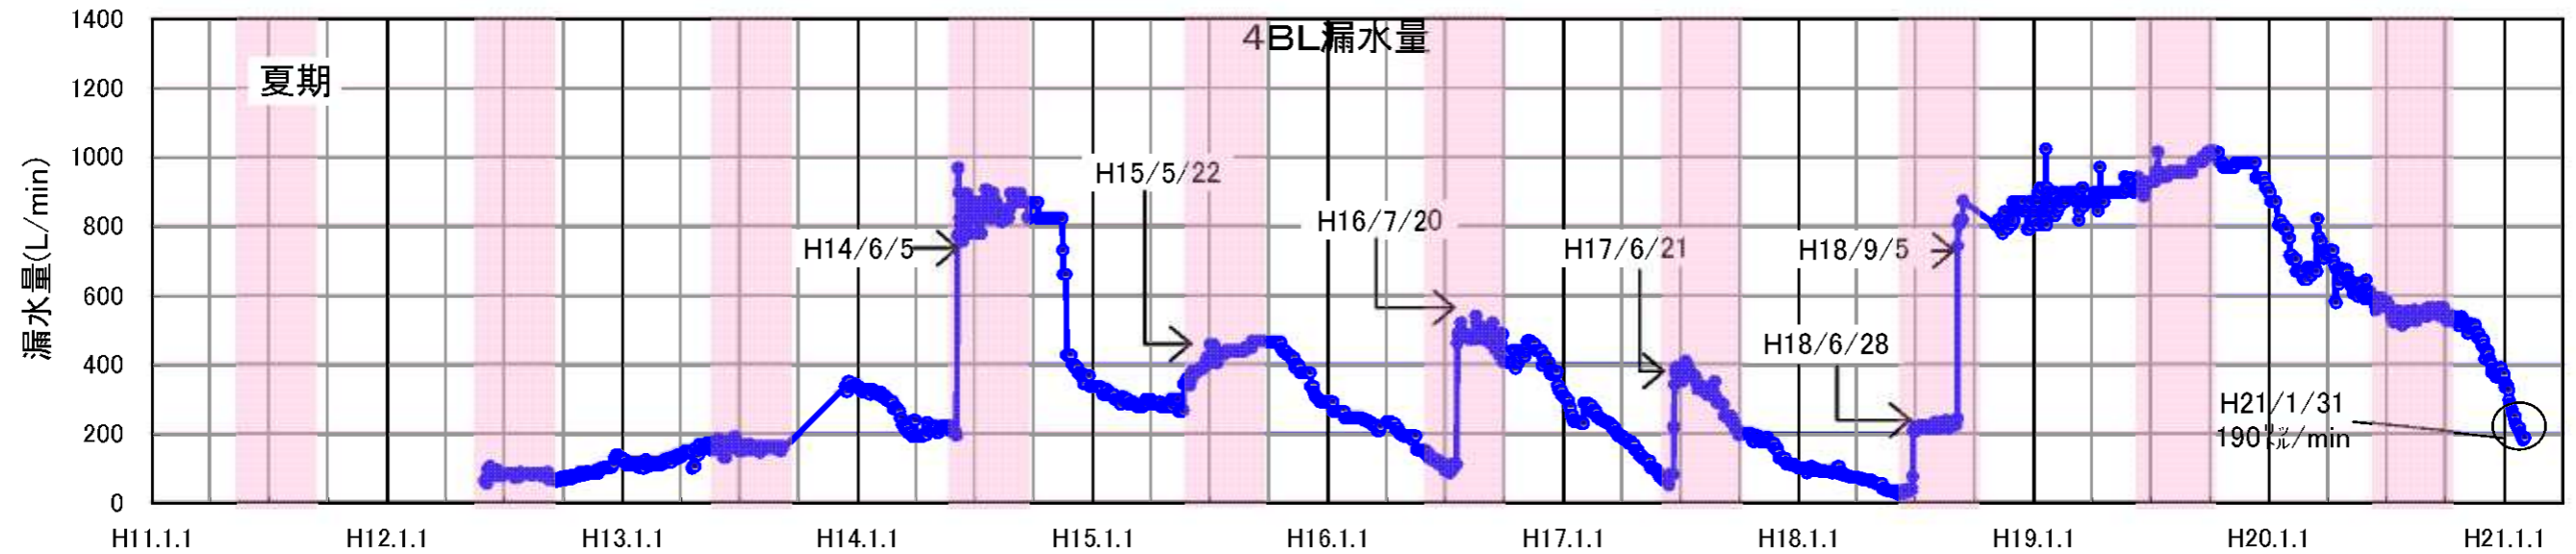
図-1.1.3 4BL漏水の経時変化

横継目からの漏水は、冬期に増加し、夏期に減少するが、4BLの漏水は、夏期に急増し冬期に減るパターンを繰り返していることから、**4BLの漏水が、横継目(堆砂位より上位)から発生している可能性は小さいと推察される。**

4BLの漏水の経時変化を図-1.1.3に、貯水池水温の経時変化を図-1.1.2に示す。4BLの漏水量は、夏期に急増し冬期に減るパターンを繰り返している。貯水池の堆砂位より上位の温度は、夏期に上昇し、冬期に下降する変動を示している。横継目は貯水温の低下する冬期に開き、上昇する夏期に閉じるため、横継目からの漏水は、冬期に増加し、夏期に減少するが、4BLの漏水はこれとは逆の挙動を示している。したがって、4BLの漏水が、横継目(堆砂位より上位)から発生している可能性は小さいと推察される。

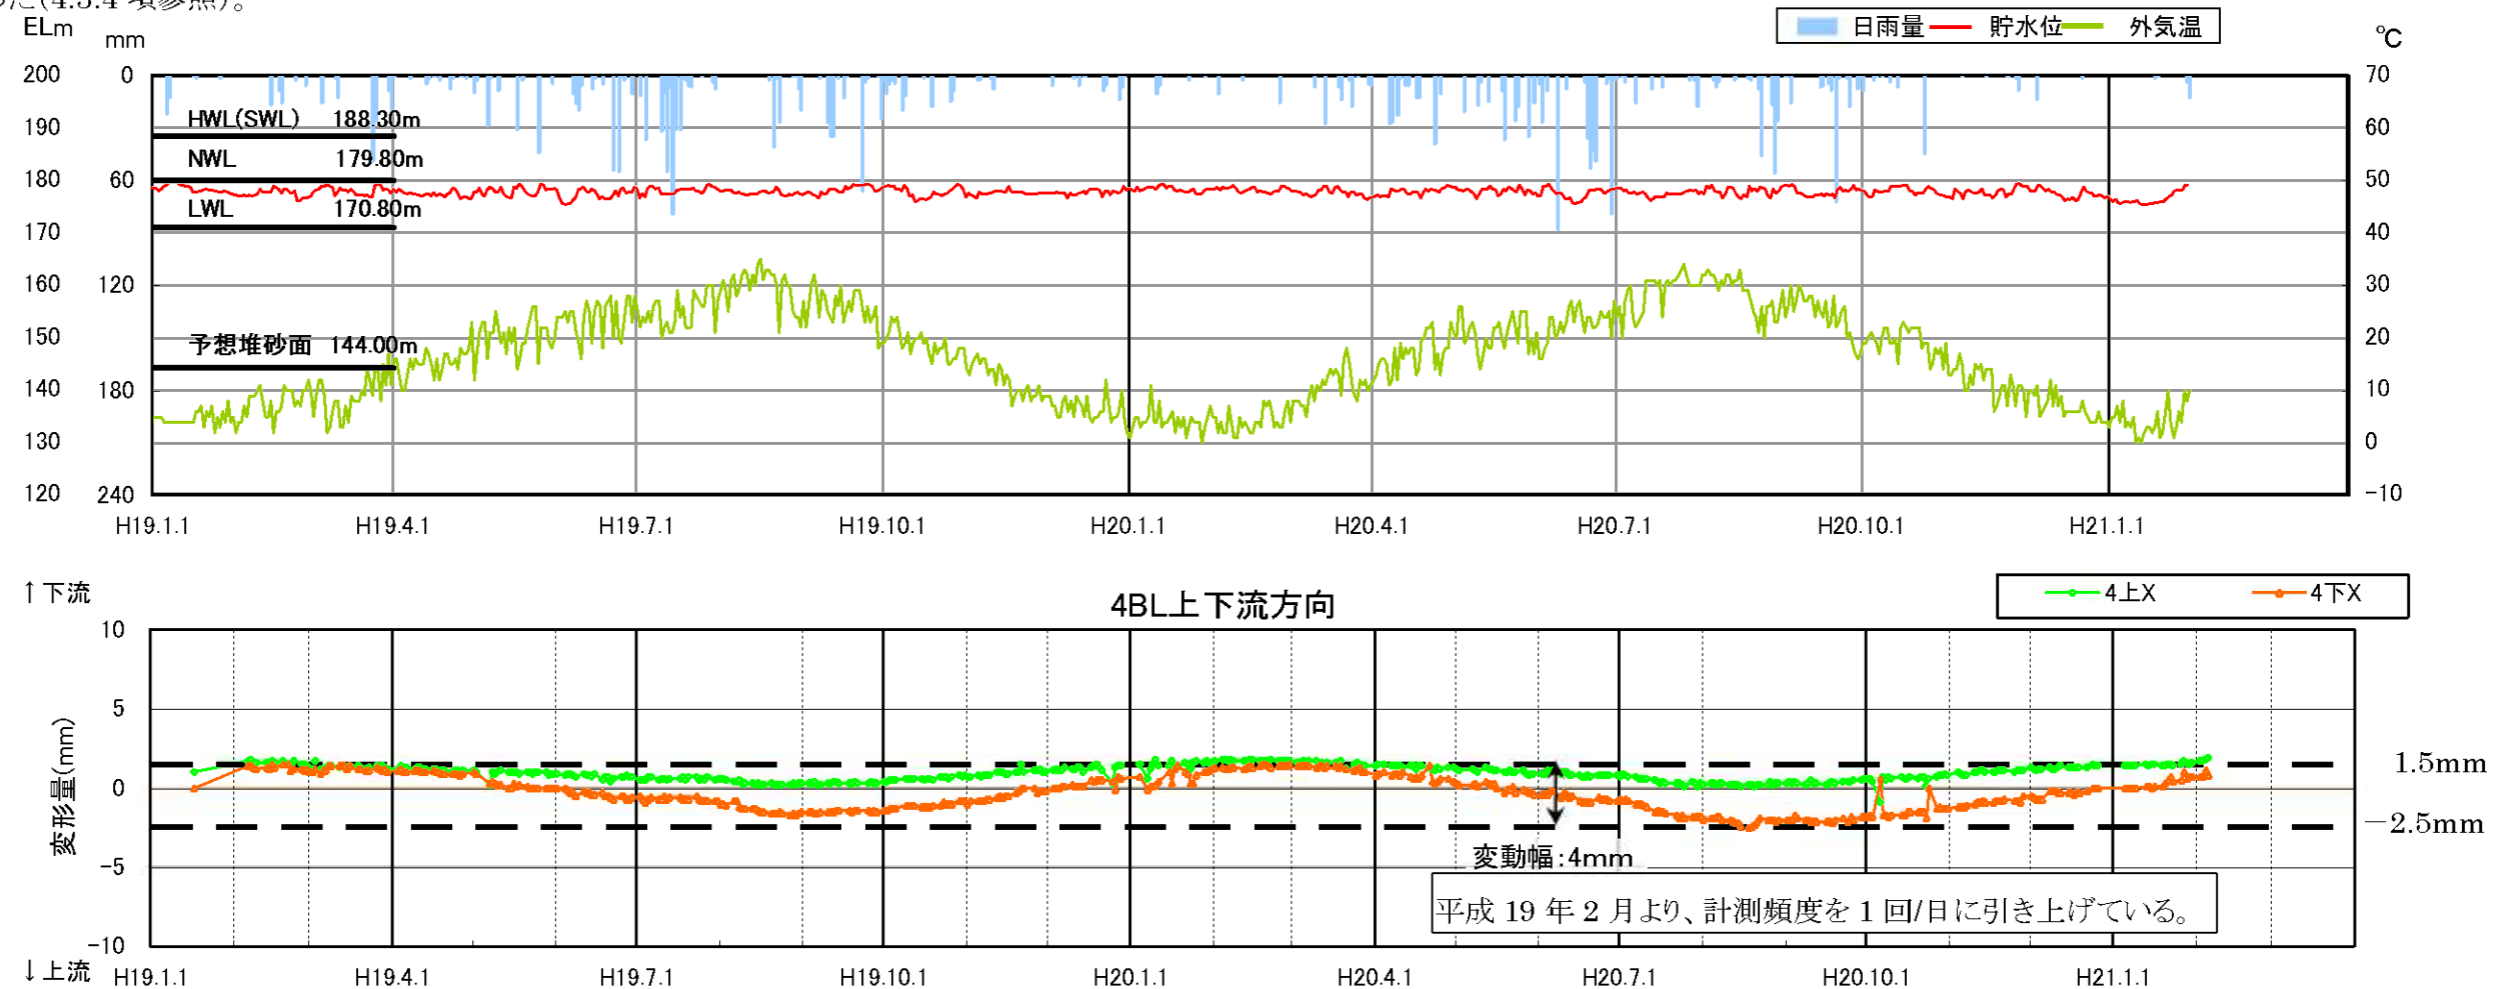
図- 1.1.4 堤体変形量(4BL プラムライン, 上下流方向)の経時変化図(平成19年~平成21年)

堤体は、冬期に下流側、夏期に上流側に変形し、上流面の水平打継面に対する応力は、冬期に引張側、夏期に圧縮側へと変動するが、4BL の漏水は、夏期に急増し冬期に減るパターンで変動していることから、**4BL の漏水が、水平打継目のひびわれや岩着面から発生している可能性は小さいと推察される。**

4BL 変形量の経時変化を図- 1.1.4 に示す。参考のため 8BL 変形量の経時変化を図- 1.1.6 に示す。堤体変形は、冬期に下流側、夏期に上流側にたわむ挙動を示している。このような挙動に伴い、上流面の水平打継面に対する応力は、冬期に減少し、夏期に増加する方向となるため、水平打継目のクラックからの漏水があれば、冬期に増加し、夏期に減少するはずである。これに対して、4BL の漏水は、前述のようにこれとは逆の挙動を示している(図- 1.1.3)。したがって、漏水が、水平打継目のひびわれや岩着面から発生している可能性は小さいと推察される。

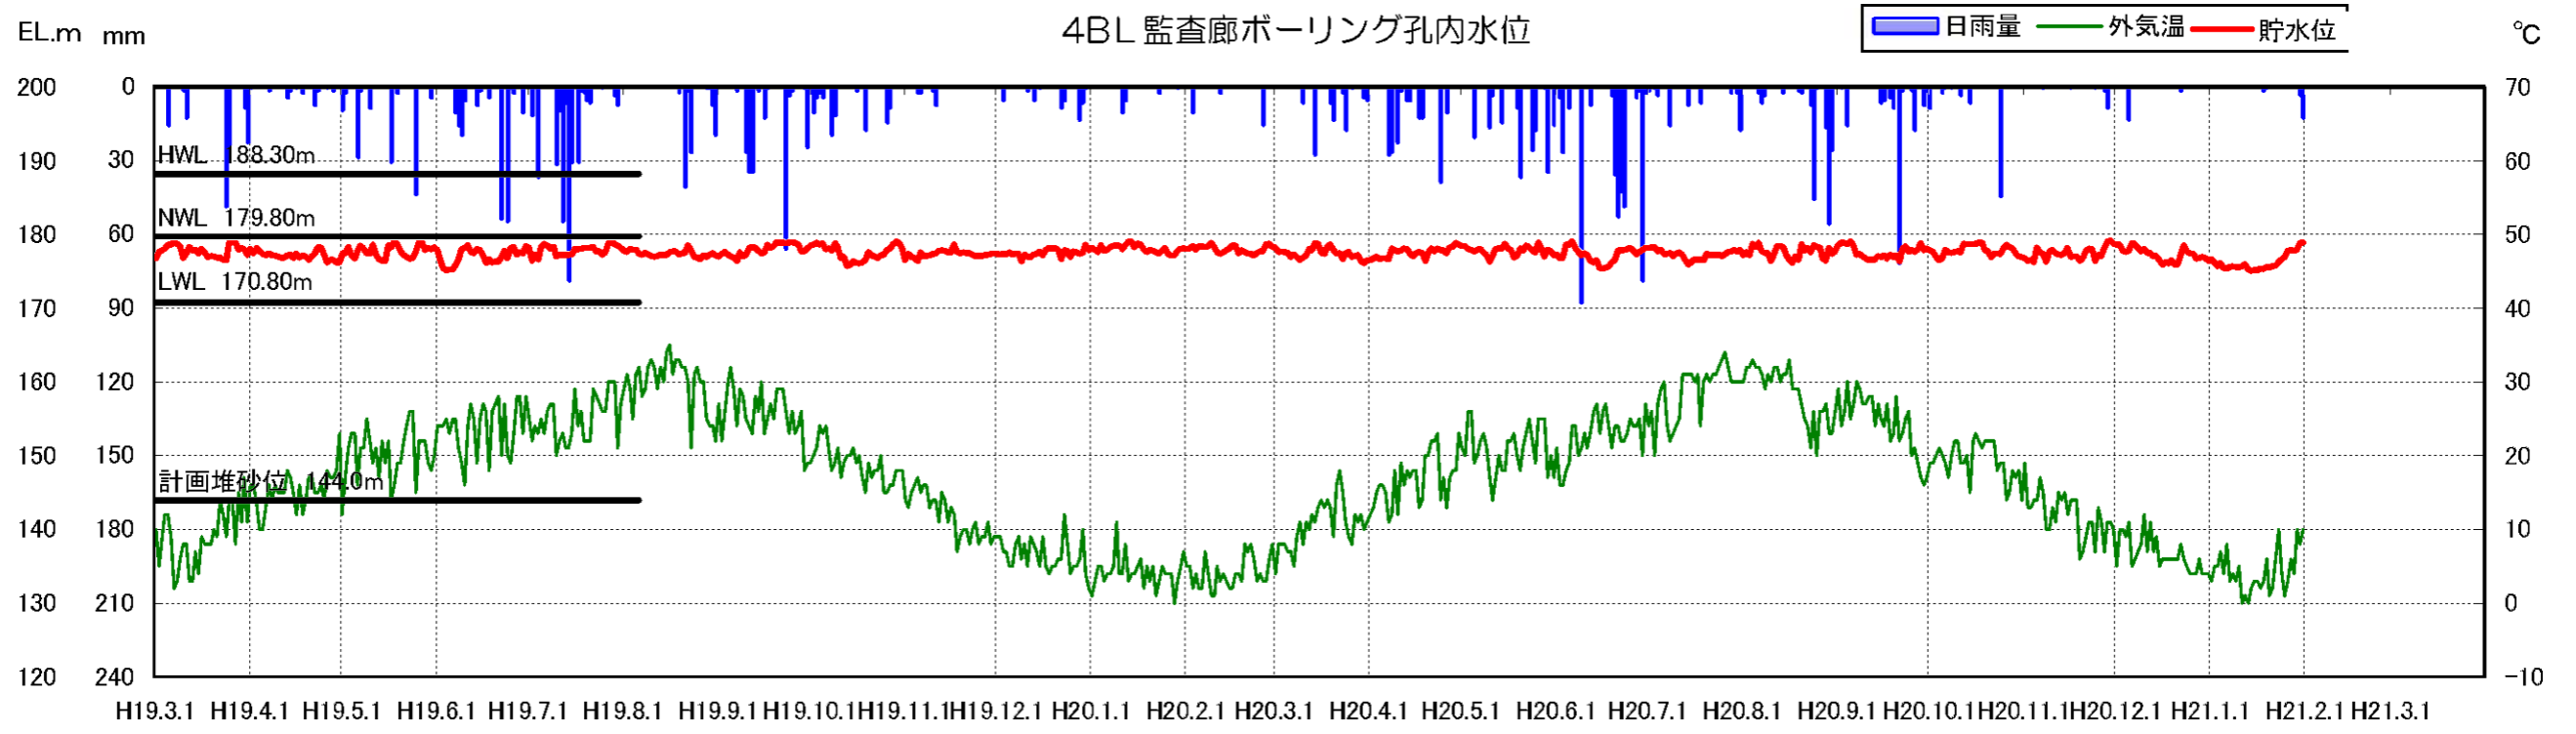
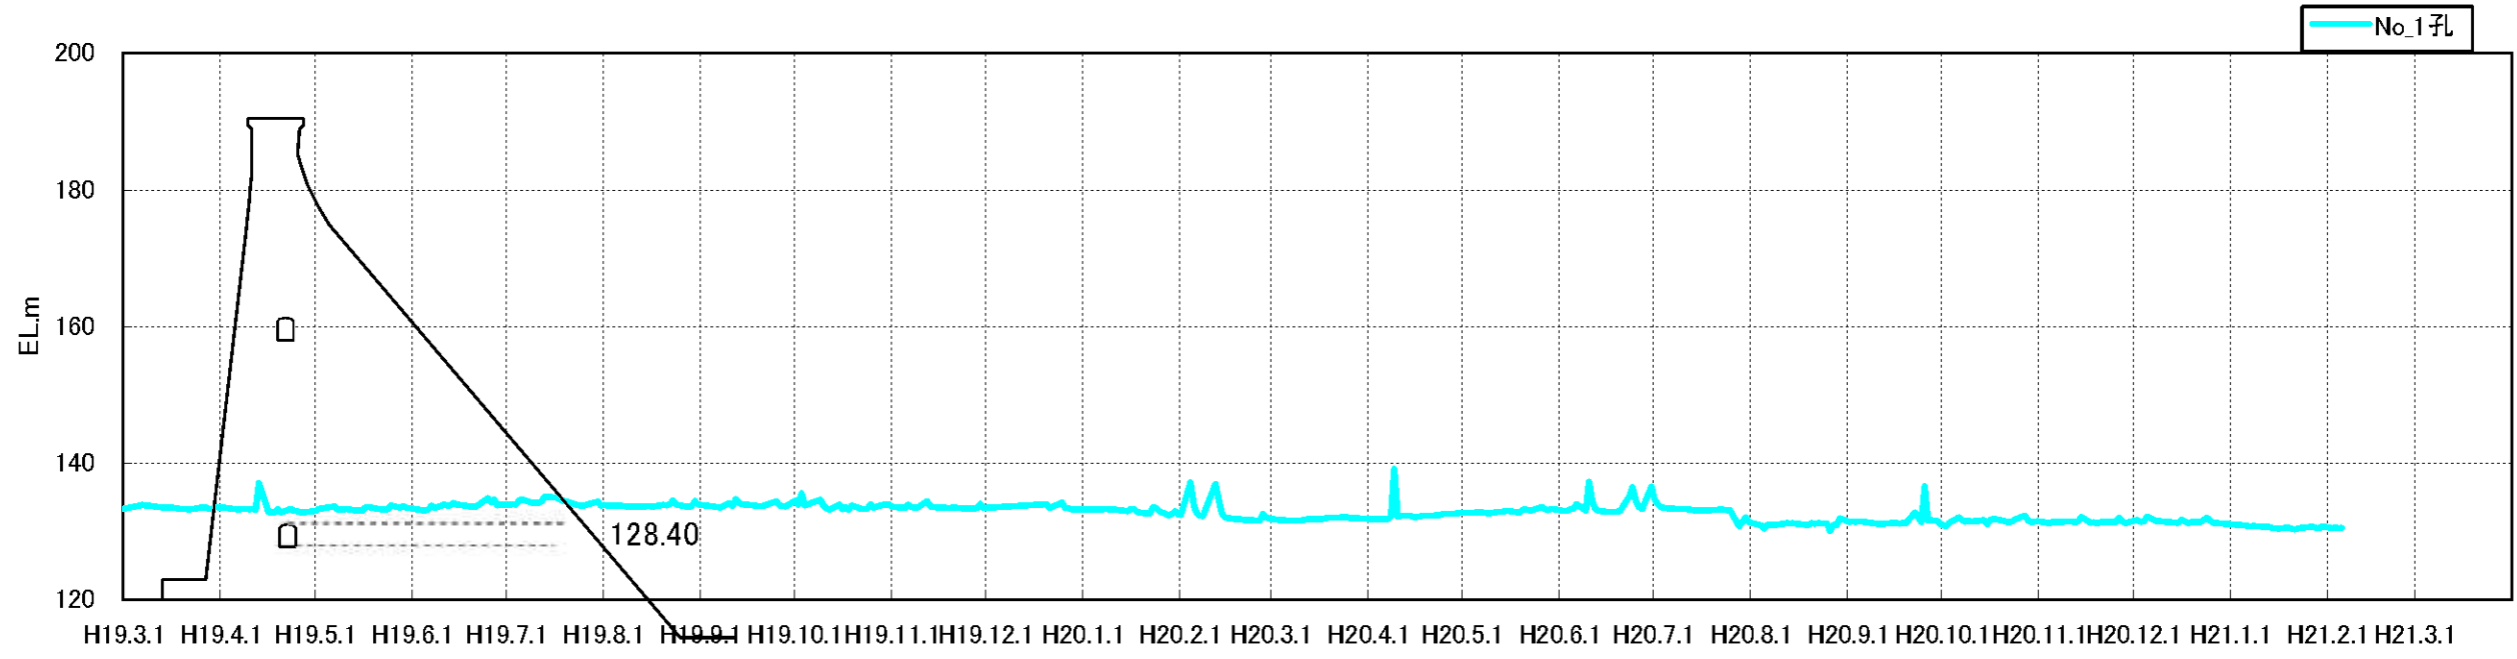
図 - 1.1.11 4BL 監査廊ボーリング孔内水位 (No.1 孔)

No.1孔のボーリング孔内水位の観測結果を図-1.1.11に示す。孔内水位はEL.133～131mの間で大き

な変化は無く推移している。

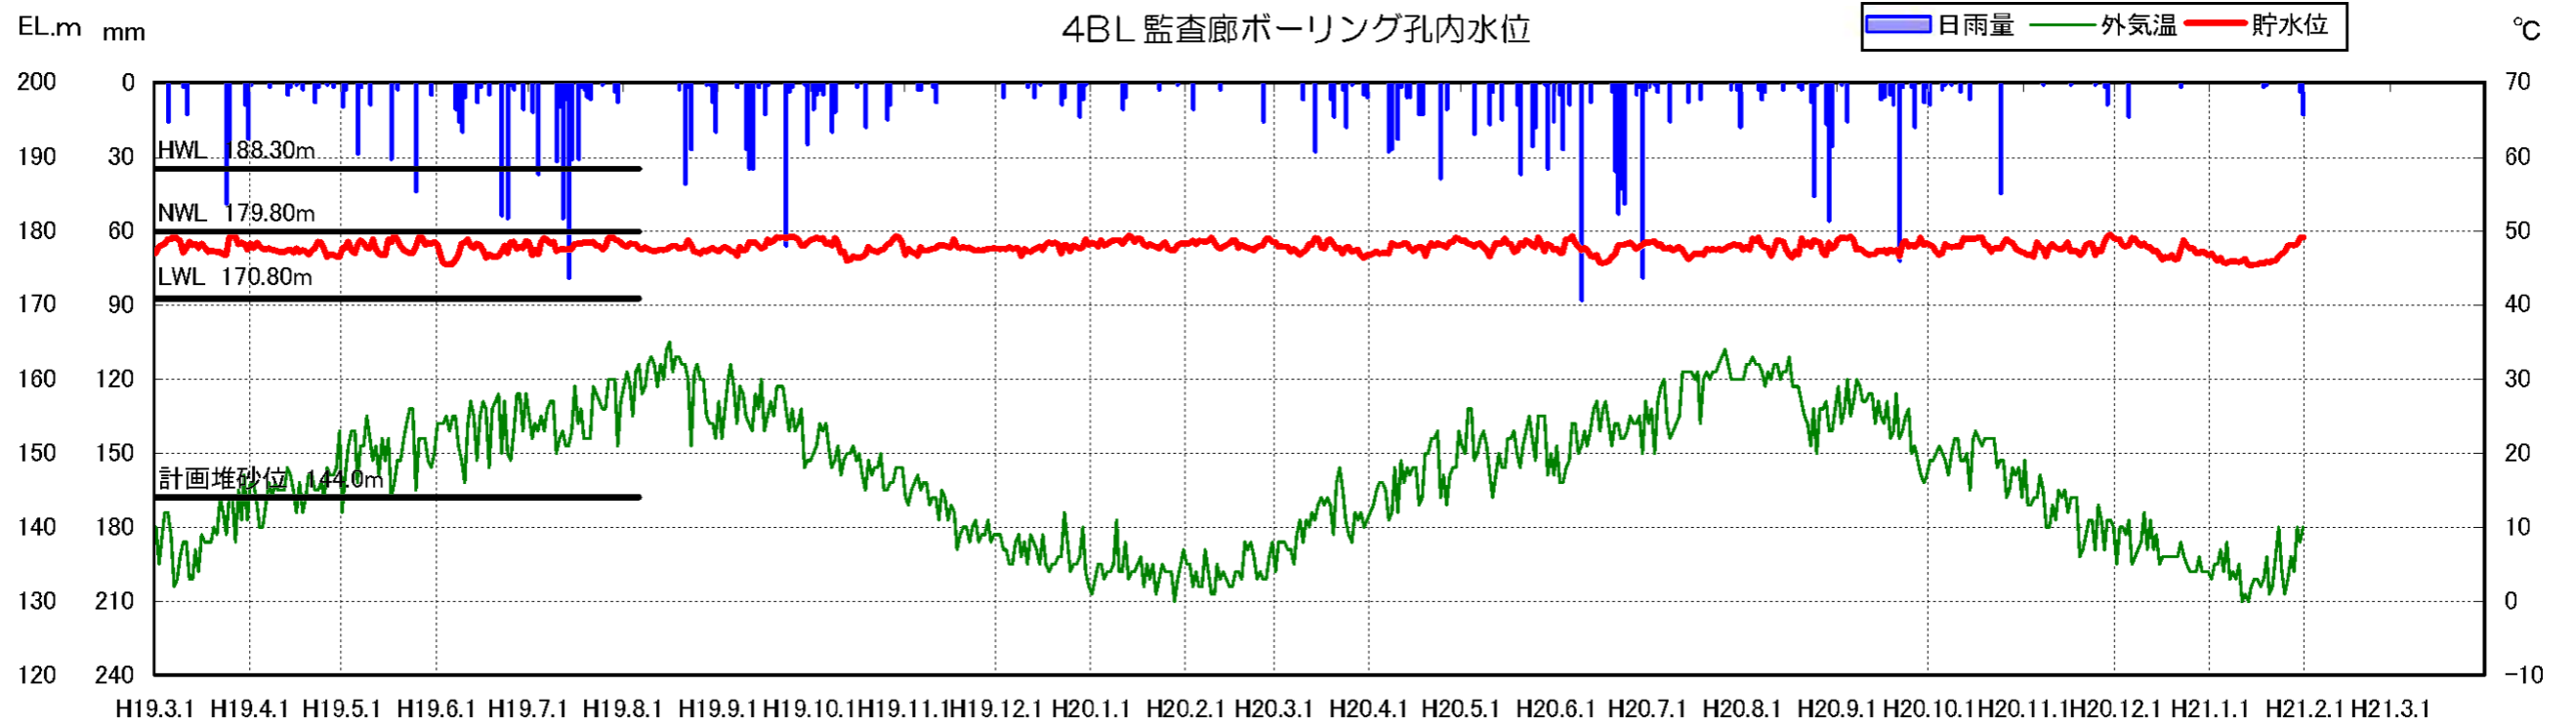
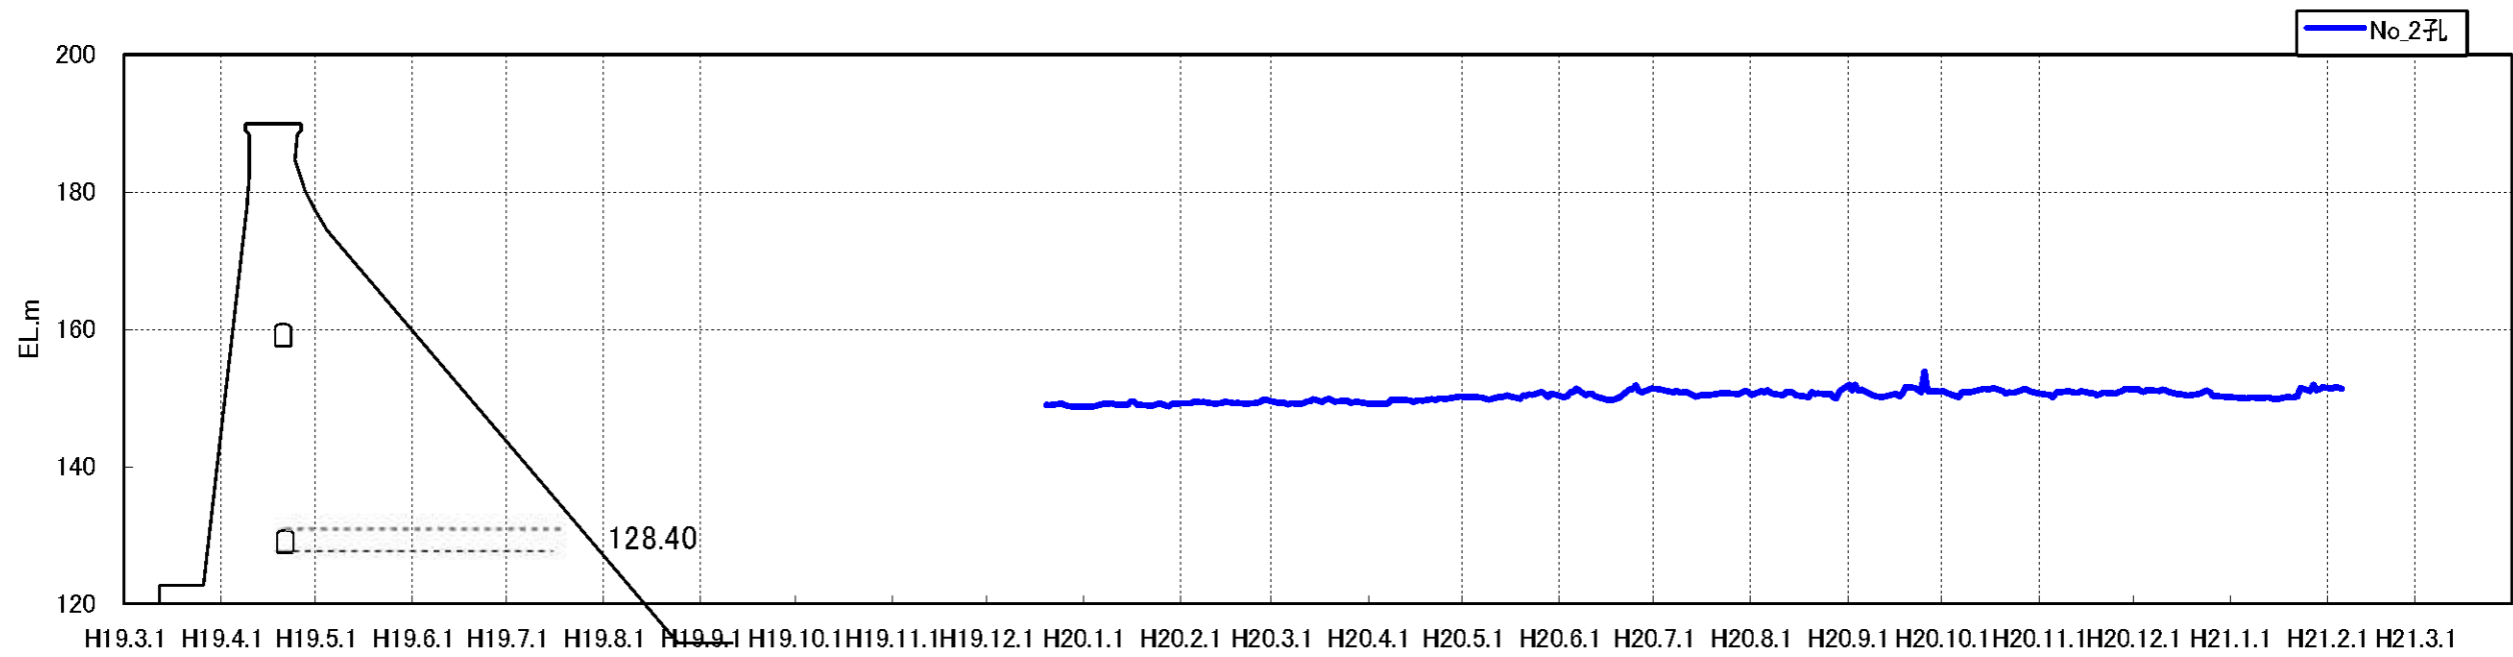
図 - 1.1.15 4BL 監査廊ボーリング孔内水位 (No.2 孔)

No.2 孔のボーリング孔内水位の観測結果を図- 1.1.15 に示す。孔内水位は EL.151~149m の間で大きな変化は無く推移している。

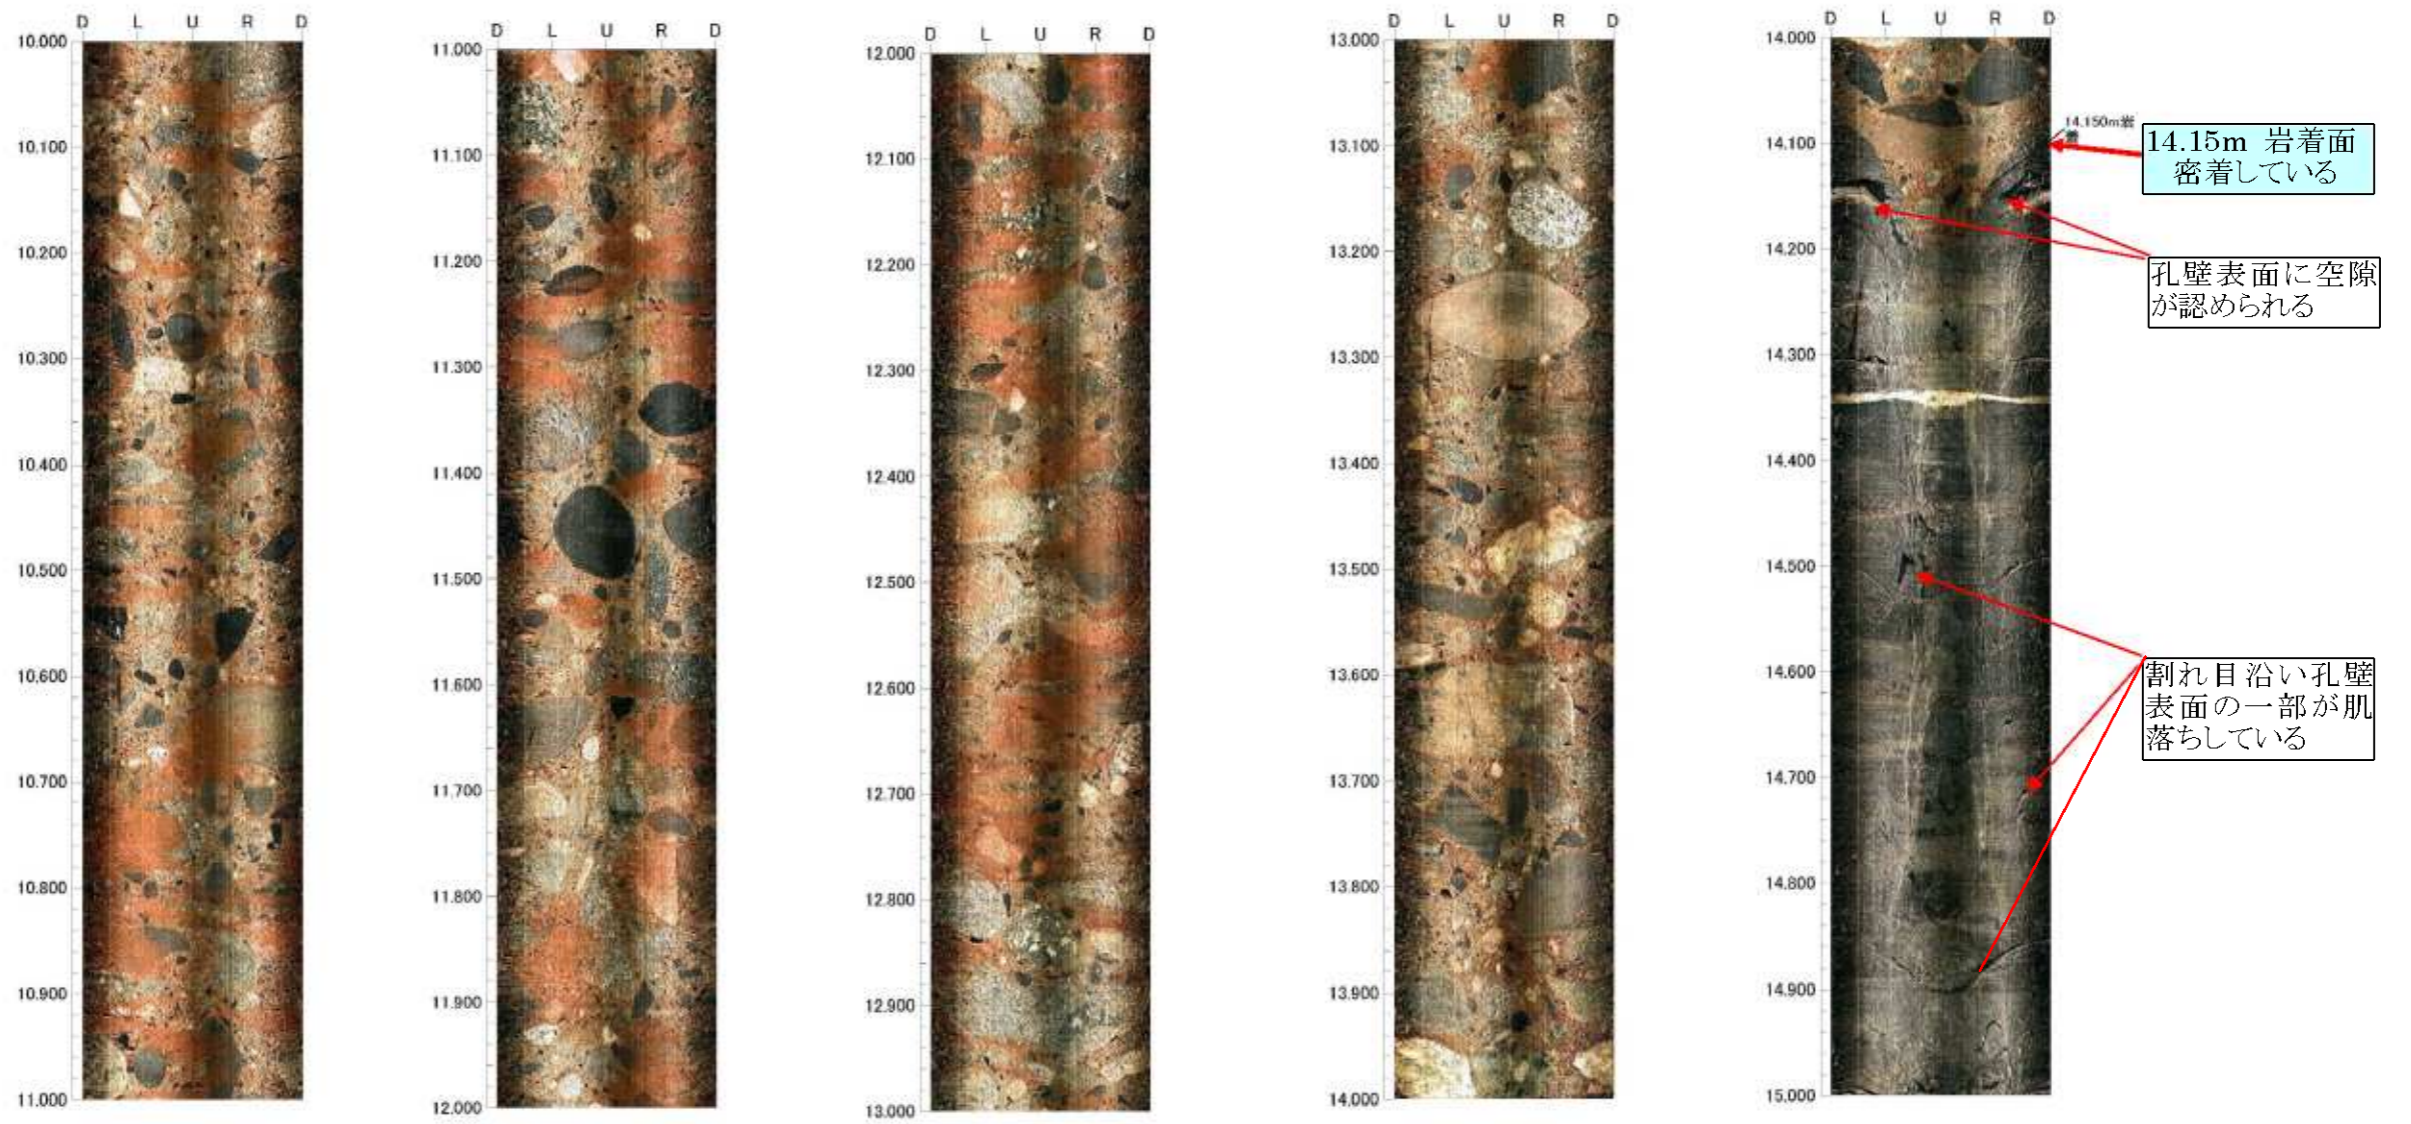
写真 - 1.1.6 ボーリングコア写真およびボアホールカメラの映像 (C-1 孔)

コンクリートは密実であり、劣化などは確認されなかった。また、削孔時には湧水は認められなかった。

コンクリートと基礎岩盤との境界は密着している。基礎岩盤は亀裂が多く、一部で孔壁崩壊するものの、岩片は硬質でほとんど風化・変質していない。

岩着面:コアでは分離しており、岩盤側は角礫状を呈する

全体に割れ目が多く、コア形状は悪いが、ボアホール画像では割れ目は密着している

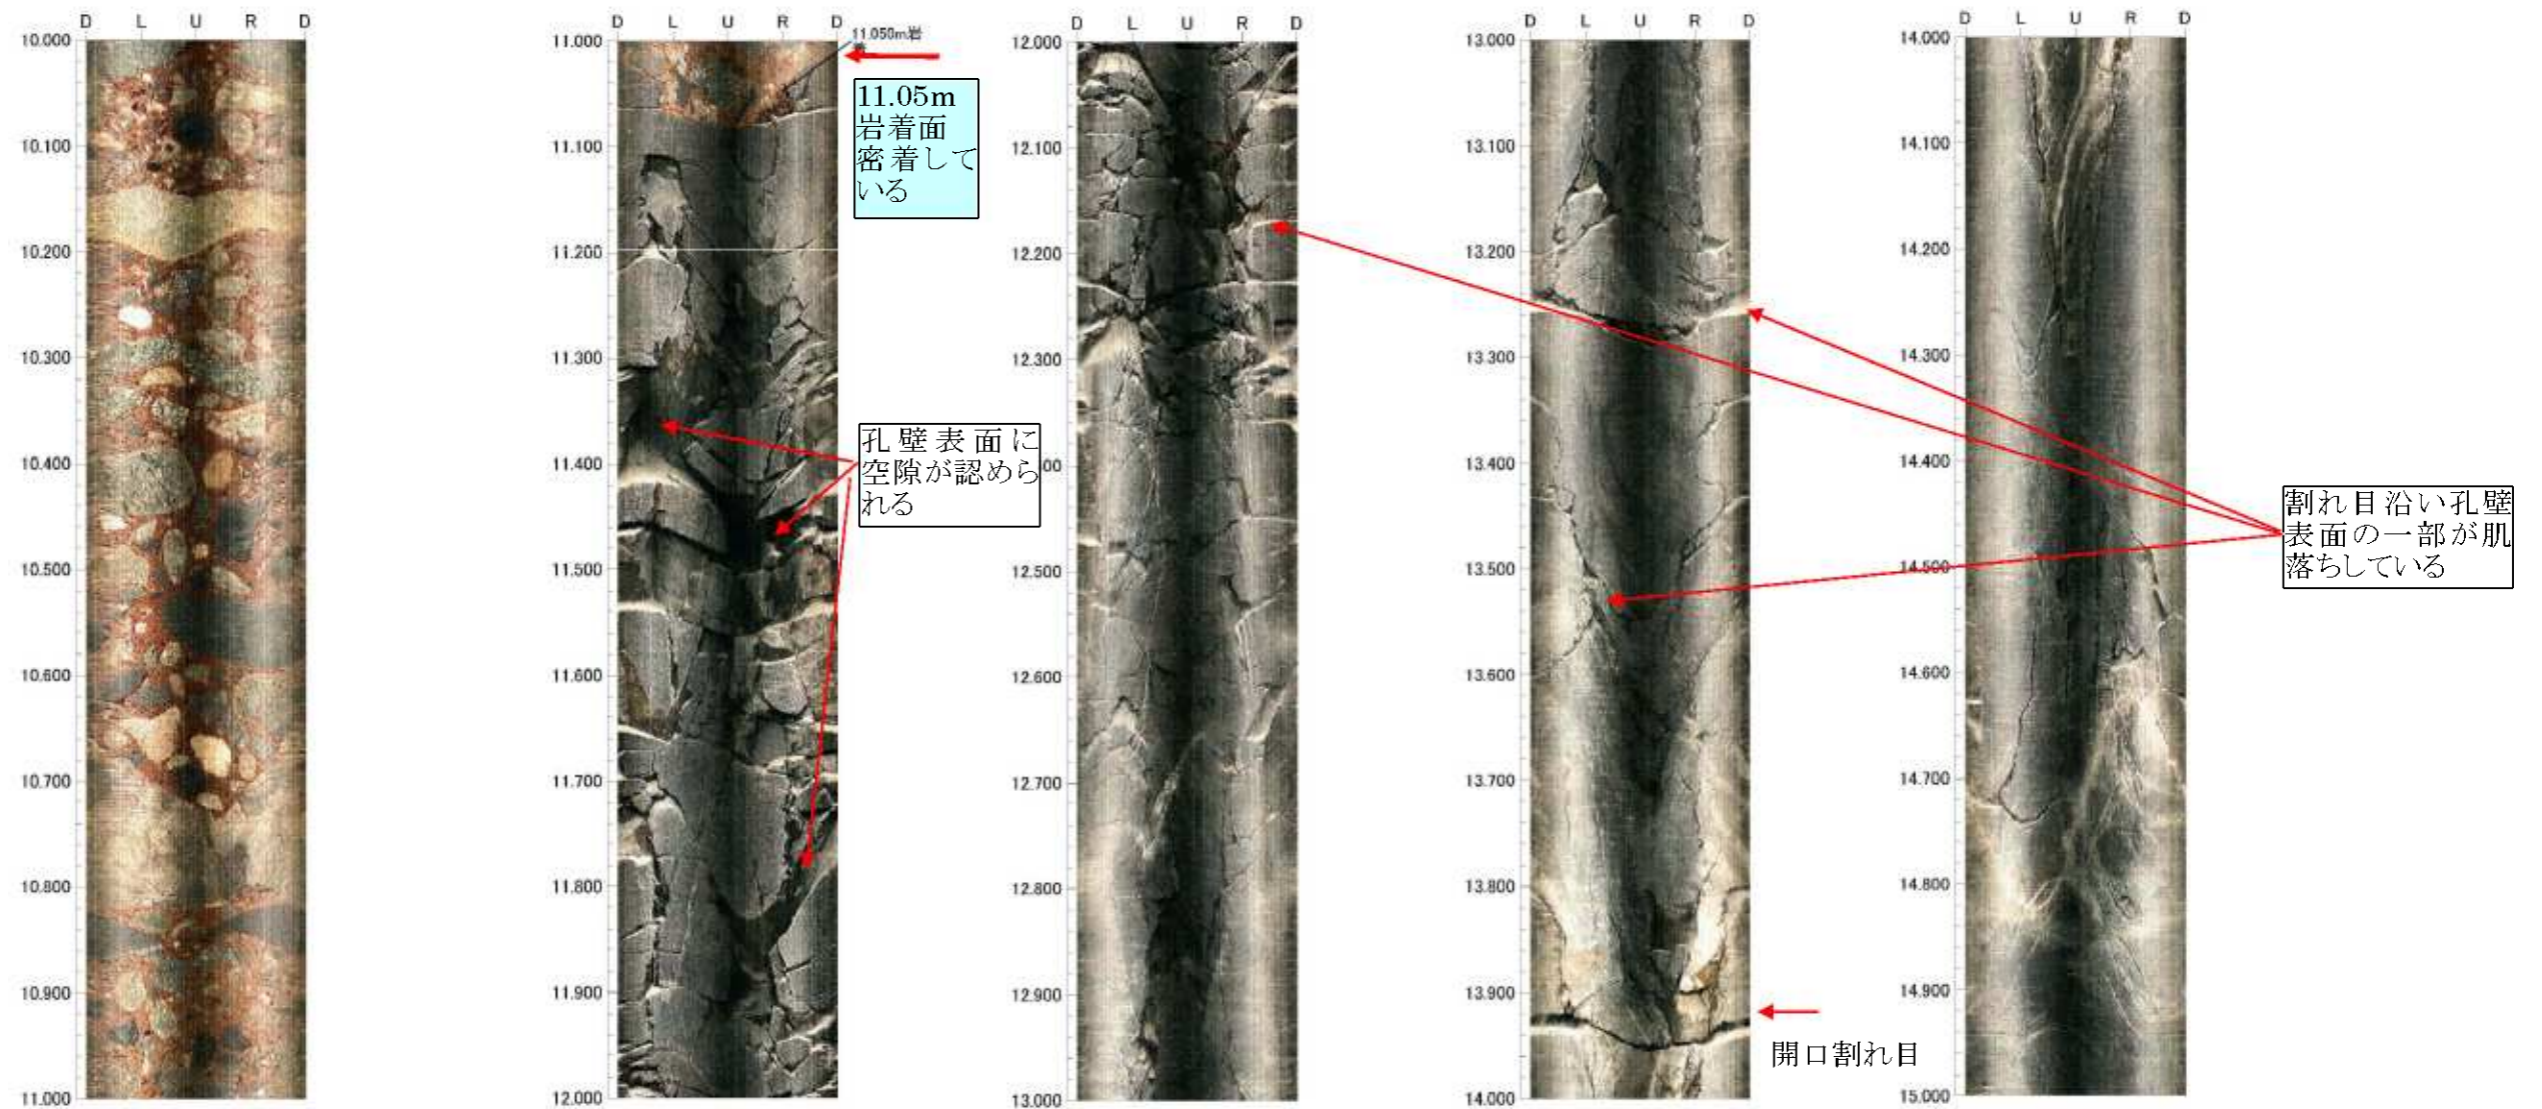
写真 - 1.1.7 ボーリングコア写真およびボアホールカメラの映像 (C-2 孔)

コンクリートと基礎岩盤との境界は密着している。基礎岩盤は亀裂が多く、特にコンクリートとの境界に近い11.1～12.4m 付近は全体に割れ目が発達し、角礫状コアを主体とする。ボアホール画像においても、割れ目が細かく発達し、一部開口割れ目が伴う状況が確認できる。角礫状部の岩片は堅硬である。

全体に割れ目が多く、コア形状は悪いが、ボアホール画像でも割れ目が発達し、割れ目沿い肌落ちしている

岩着面:密着している

開口割れ目

全体に割れ目が多く、コア形状は悪いが、ボアホール画像でも割れ目が発達し、割れ目沿い空隙および肌落ちが目立つ

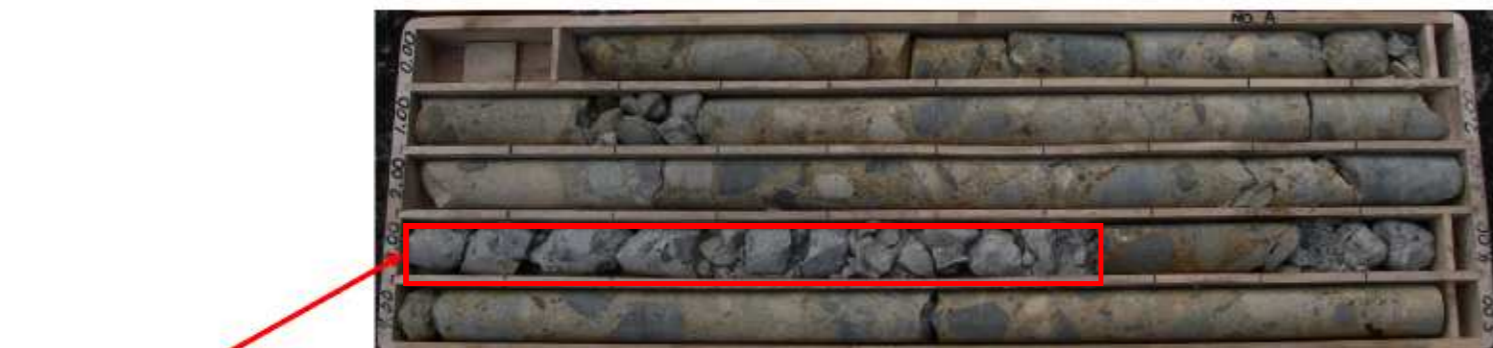
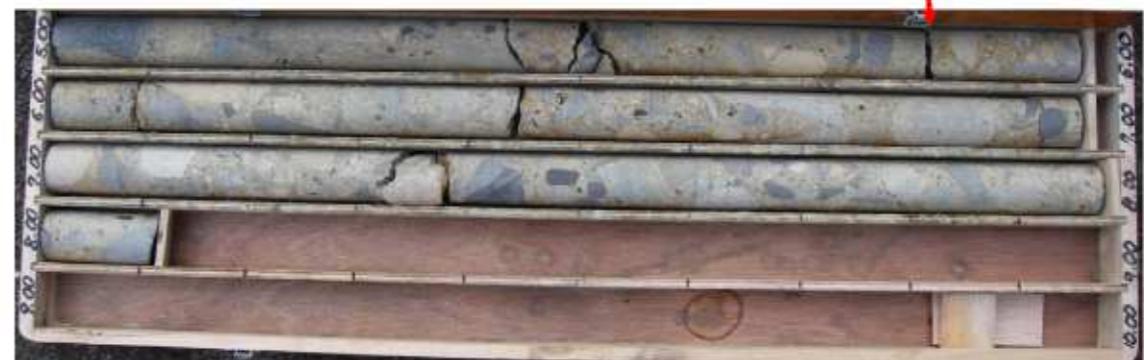
写真 - 1.1.8 ボーリングコア写真およびボアホールカメラの映像 (A 孔)

採取コアが礫状に破碎されている区間があるが、回収時の 2 度掘りによるものである。なお、ボアホールカメラで観察されるコンクリートの肌面には荒れが目立つ。また、削孔時には湧水は認められなかった。

4BL・5BL 間の横継目は壁面から 6.1m で確認された。継目到達後、以下の湧水を観測している。

なお、継目周辺には変色や付着物などの明確な湧水跡は認められない。

コア回収時の2度掘りにより  
礫状に破碎される。
