# 丸山ダム健全性検討委員会

## 第2回委員会資料

平成21年3月11日

## 1.1 4BLの漏水について

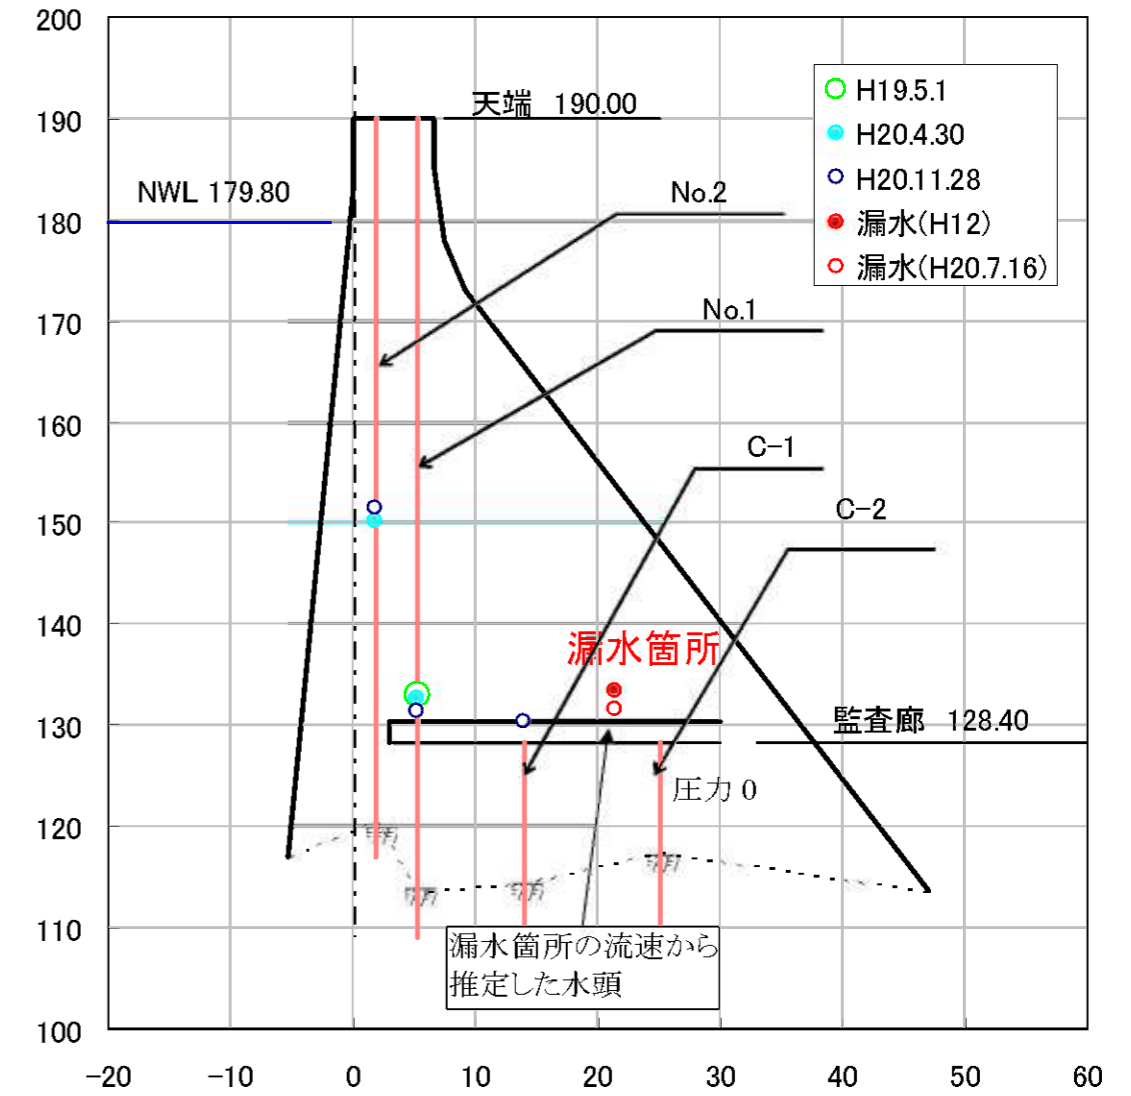
図－ 1.1.23 4BL の水頭分布

孔内水位を観測している No.1 孔, No.2 孔, 4BL 監査廊の 4 孔のボーリング孔のうち、水圧の観測される C-1 孔の観測結果から、4BL の水頭分布を図－ 1.1.23 に示す。図には、漏水箇所の水頭の推定値(表－ 1.1.5 参照)を合わせて示している。

4 ブロックのボーリング孔による漏水箇所周辺の基礎岩盤の水頭の観測結果は、漏水箇所の流速から推定される水頭よりも低いものである。

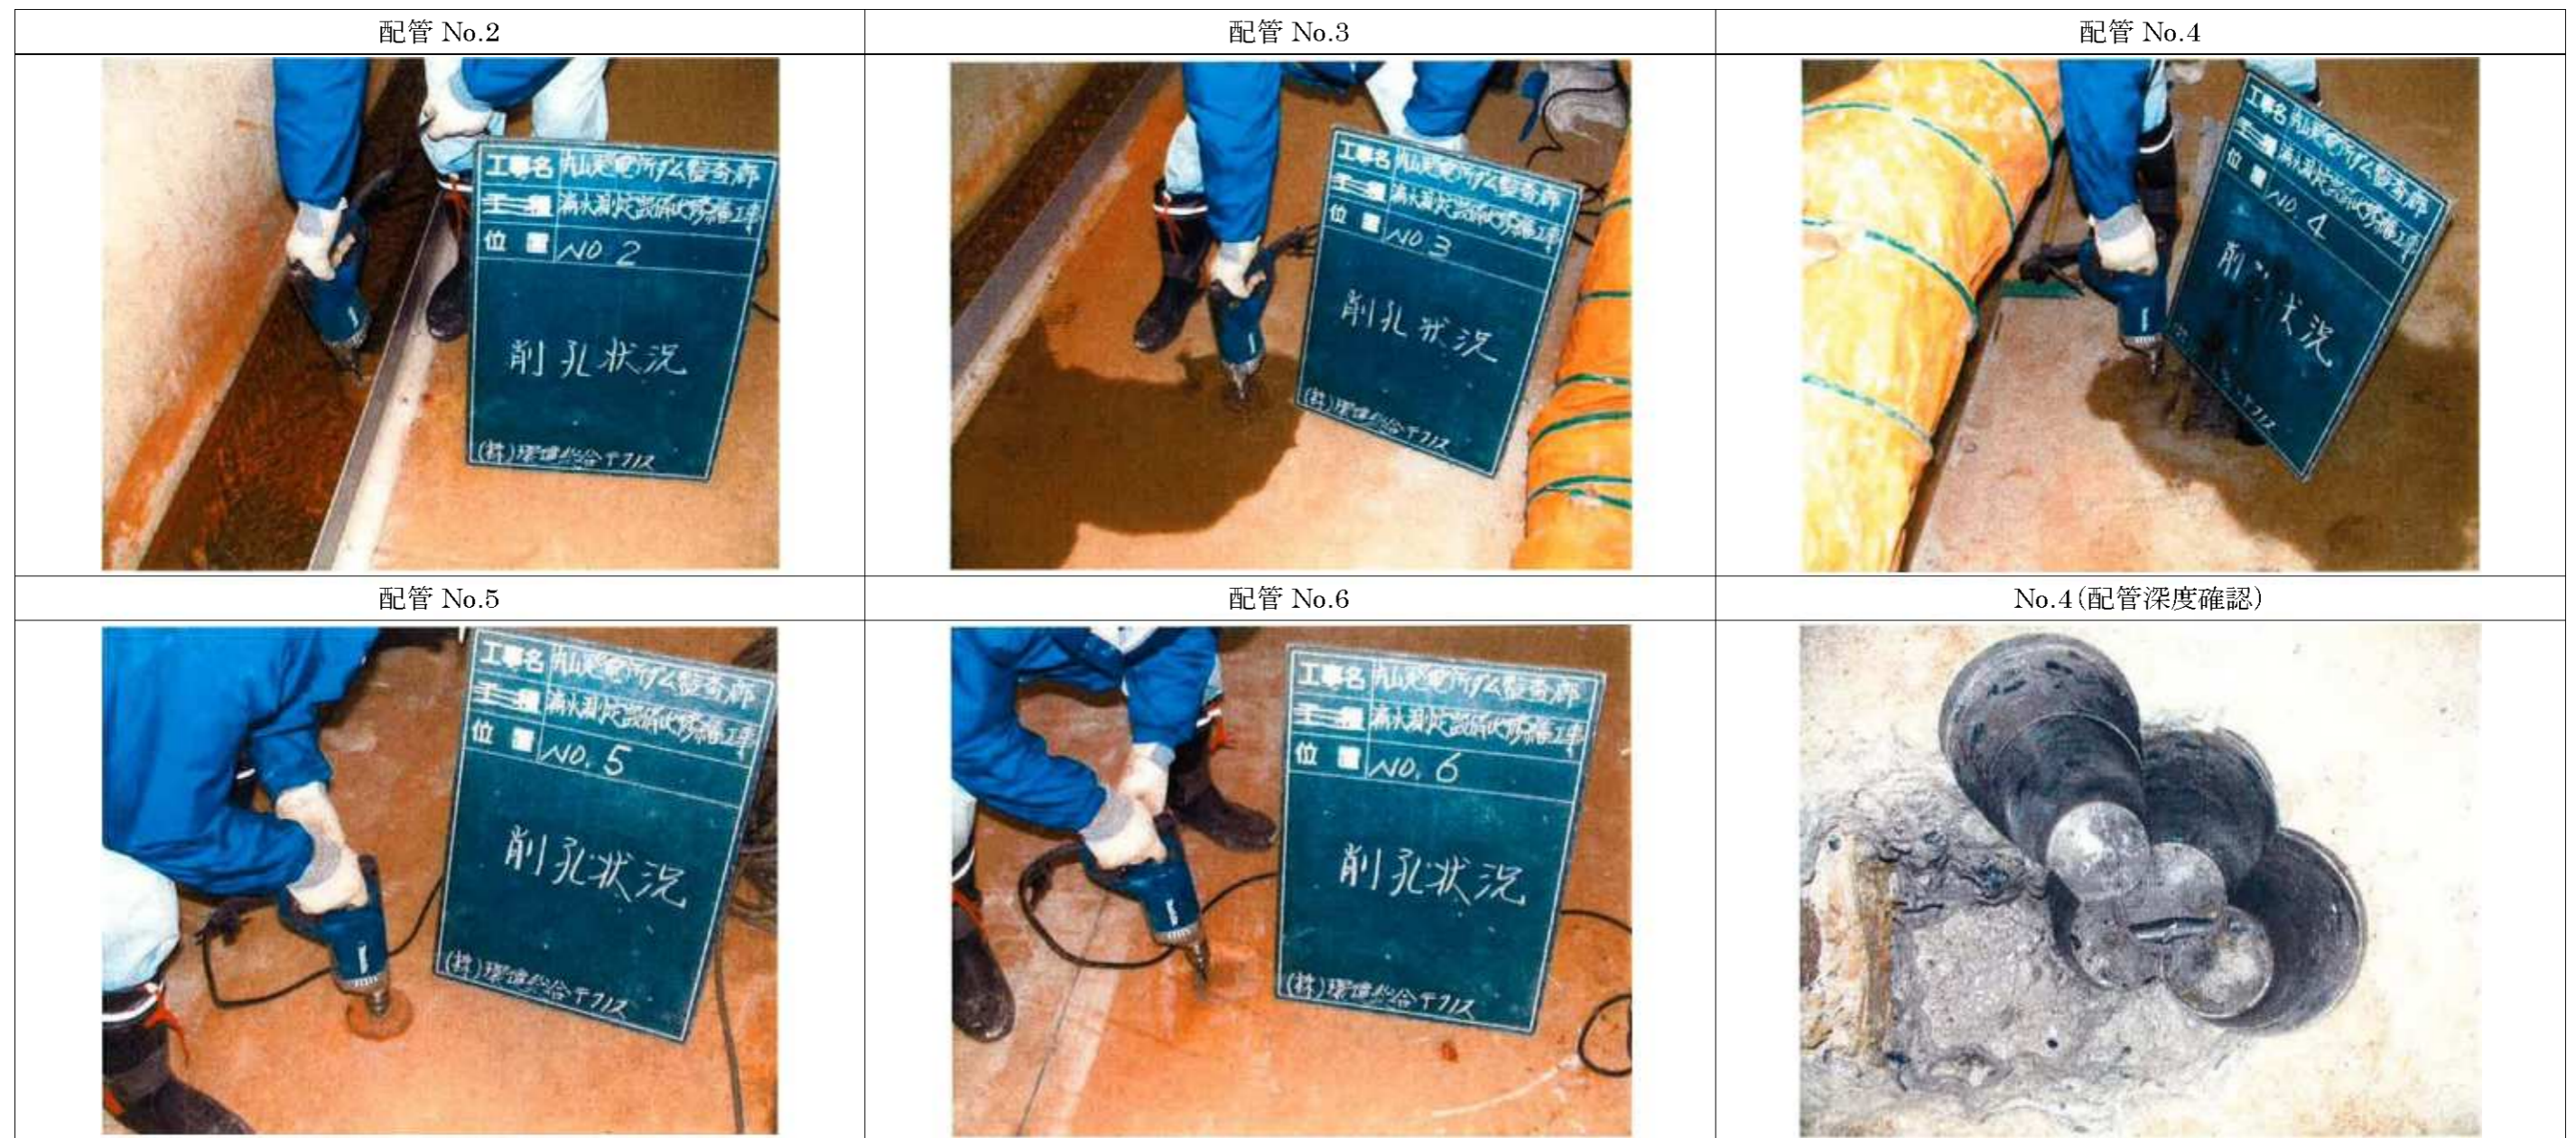
写真 - 1.1.10 旧揚圧力配管調査状況

旧揚圧力配管 No.4 において小口径の穴を削孔した結果、にじみ程度の漏水であった。また、他の配管 No.2, 3, 5, 6 においても同様の確認を行ったがいずれもにじみ程度の漏水であった。これより、これらの箇所において、監査廊底版標高(EL.128.4m)程度までの水頭は存在するが、漏水箇所の流速から推定される水頭(少なくとも EL.131.5m 以上)はなく、4BL 漏水との関連はないと考えられる。

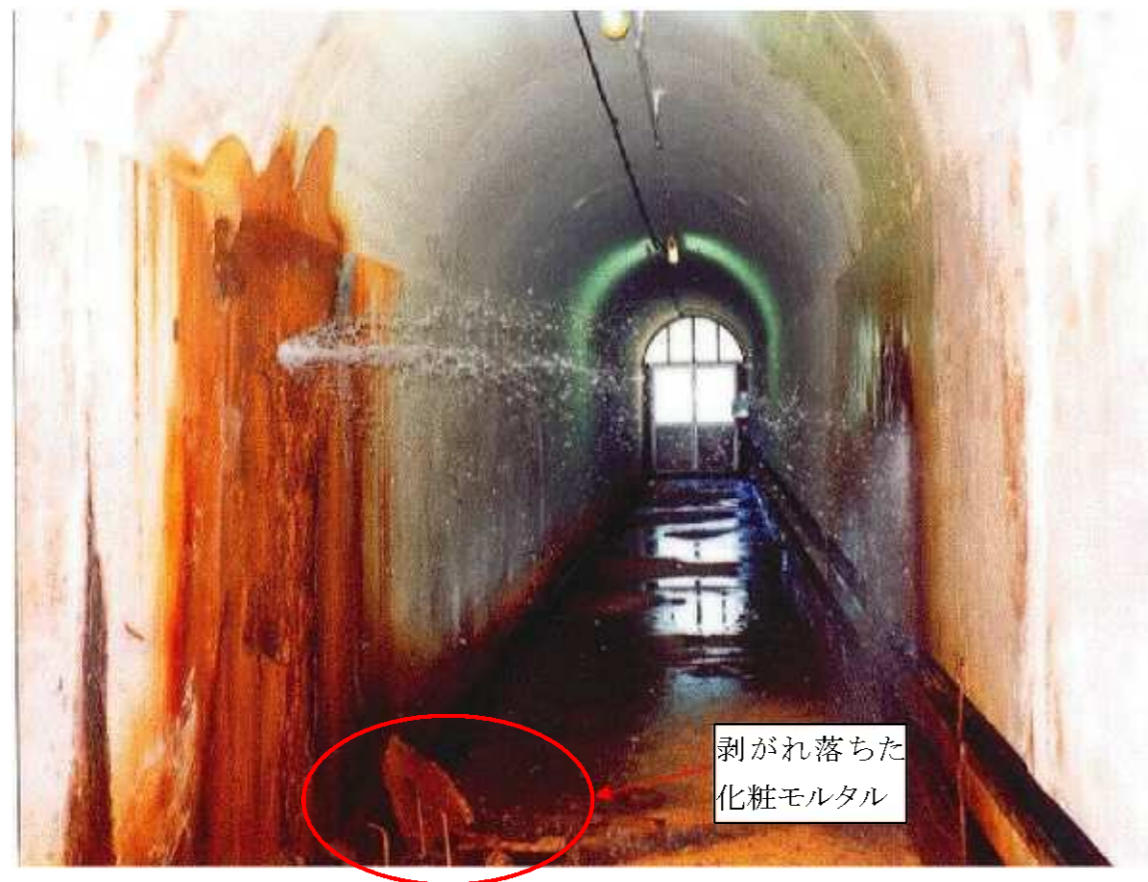
写真－ 1.1.17 漏水発生直後の状況 (H12)

4BL の漏水発生直後の状況写真を写真－ 1.1.17 に示す。4BL 漏水は、平成 12 年に壁から突発的に始まっている。4BL の漏水が発生した際には、化粧モルタルが一部剥がれて噴出している。

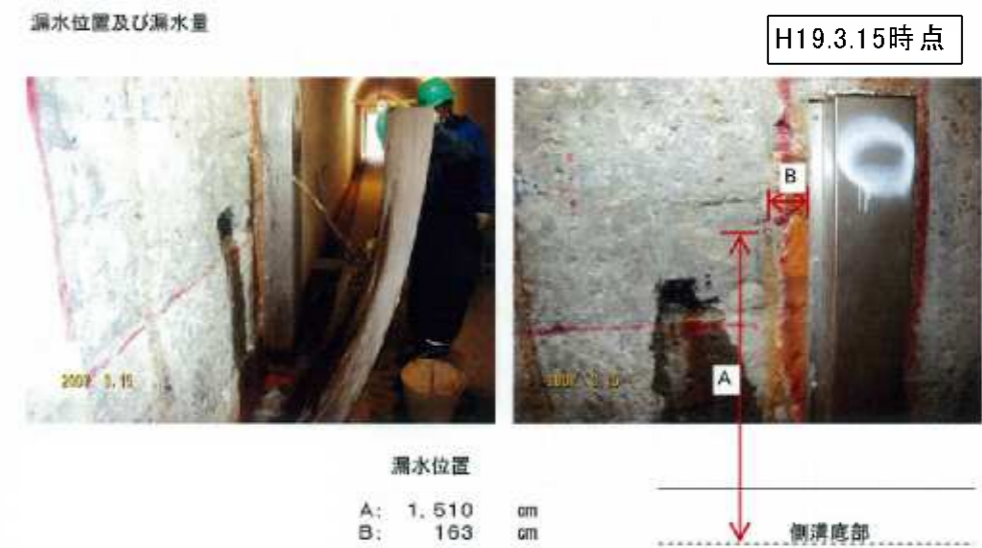
写真－ 1.1.18 旧揚圧力配管箱抜部周辺の調査状況 (H19/3)

平成 19 年 3 月には、旧揚圧力測定孔の埋戻し部にドリリングを行った結果、漏水が観測された(写真－ 1.1.18)。

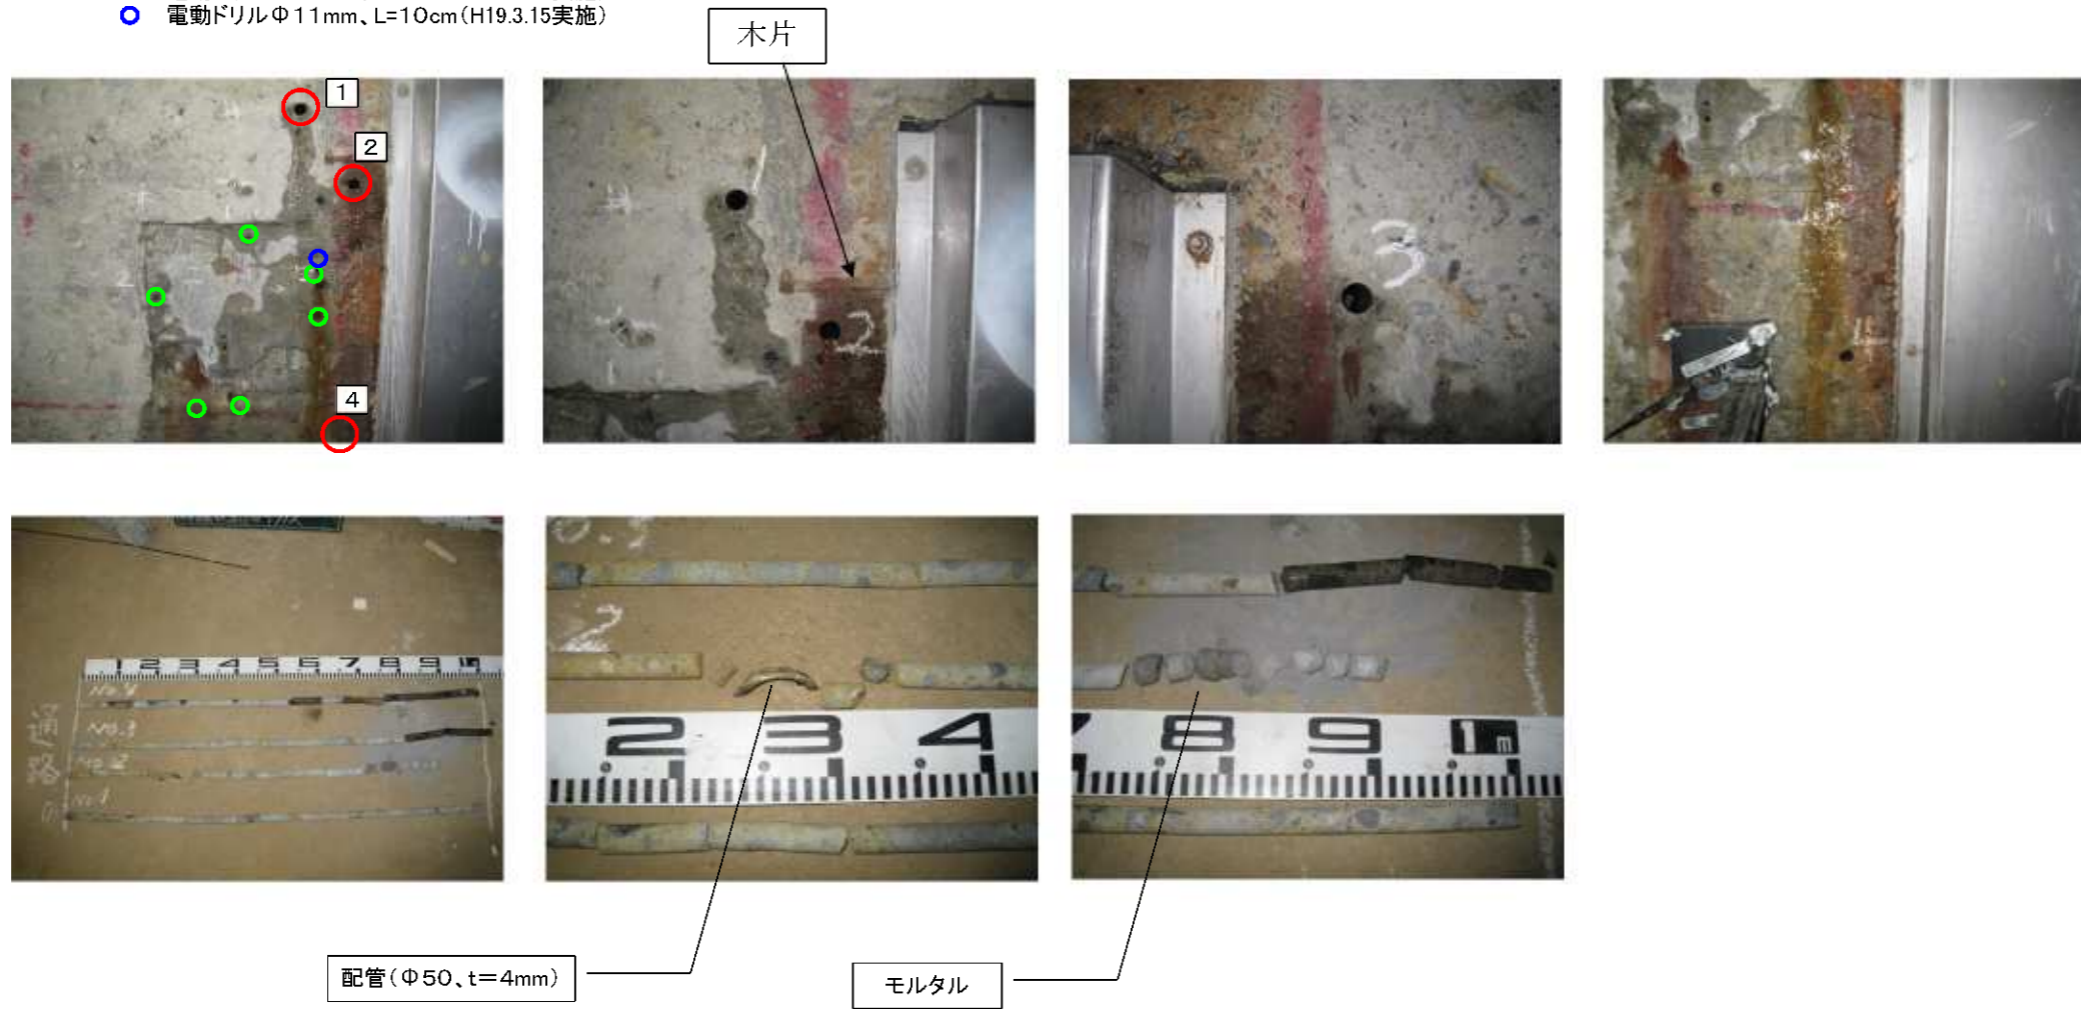
写真－ 1.1.19 旧揚圧力配管箱抜部周辺調査状況(H20/2)

平成 20 年 2 月に、旧揚圧力配管箱抜部周辺に 1m のコアリングを行った結果、漏水箇所近傍(2 孔参照)に、配管やモルタルなどの異物が多く認められた(写真－ 1.1.19)。

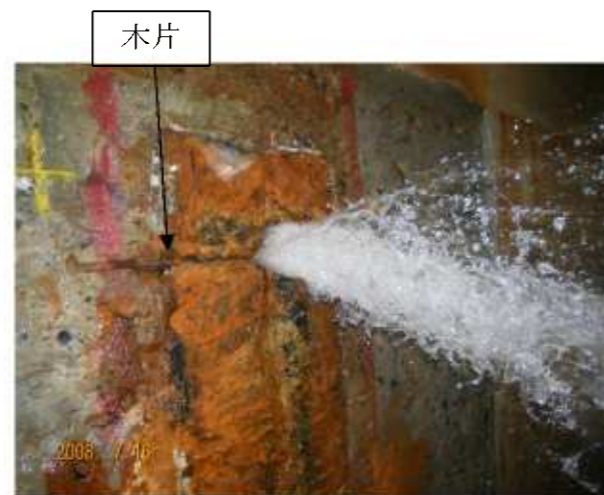
写真－ 2.2.1 4BL 漏水箇所の状況  
(2008 年 7 月 16 日調査)

4BL の漏水箇所には、飛散防止カバーが設置されているため、現在の漏水箇所の詳細な状況は不明である。飛散防止カバーを外して漏水箇所周辺の汚れを除去し、漏水箇所の形状、コンクリートの酸化状況等を調査する。

漏水箇所に図－ 2.2.1 に示すように、バルブを取り付け、圧力管理を行う。前述のように、4BL の漏水経路に面的な広がりはなく、局所的なものと推定されること、漏水箇所までの水みちは元々存在していたものが、漏水箇所周辺のコンクリートが劣化して漏水が始まったと考えられることから、**漏水圧力を測定しても、漏水前の状態に戻るのみで、大きな影響は生じないものと推察される。**

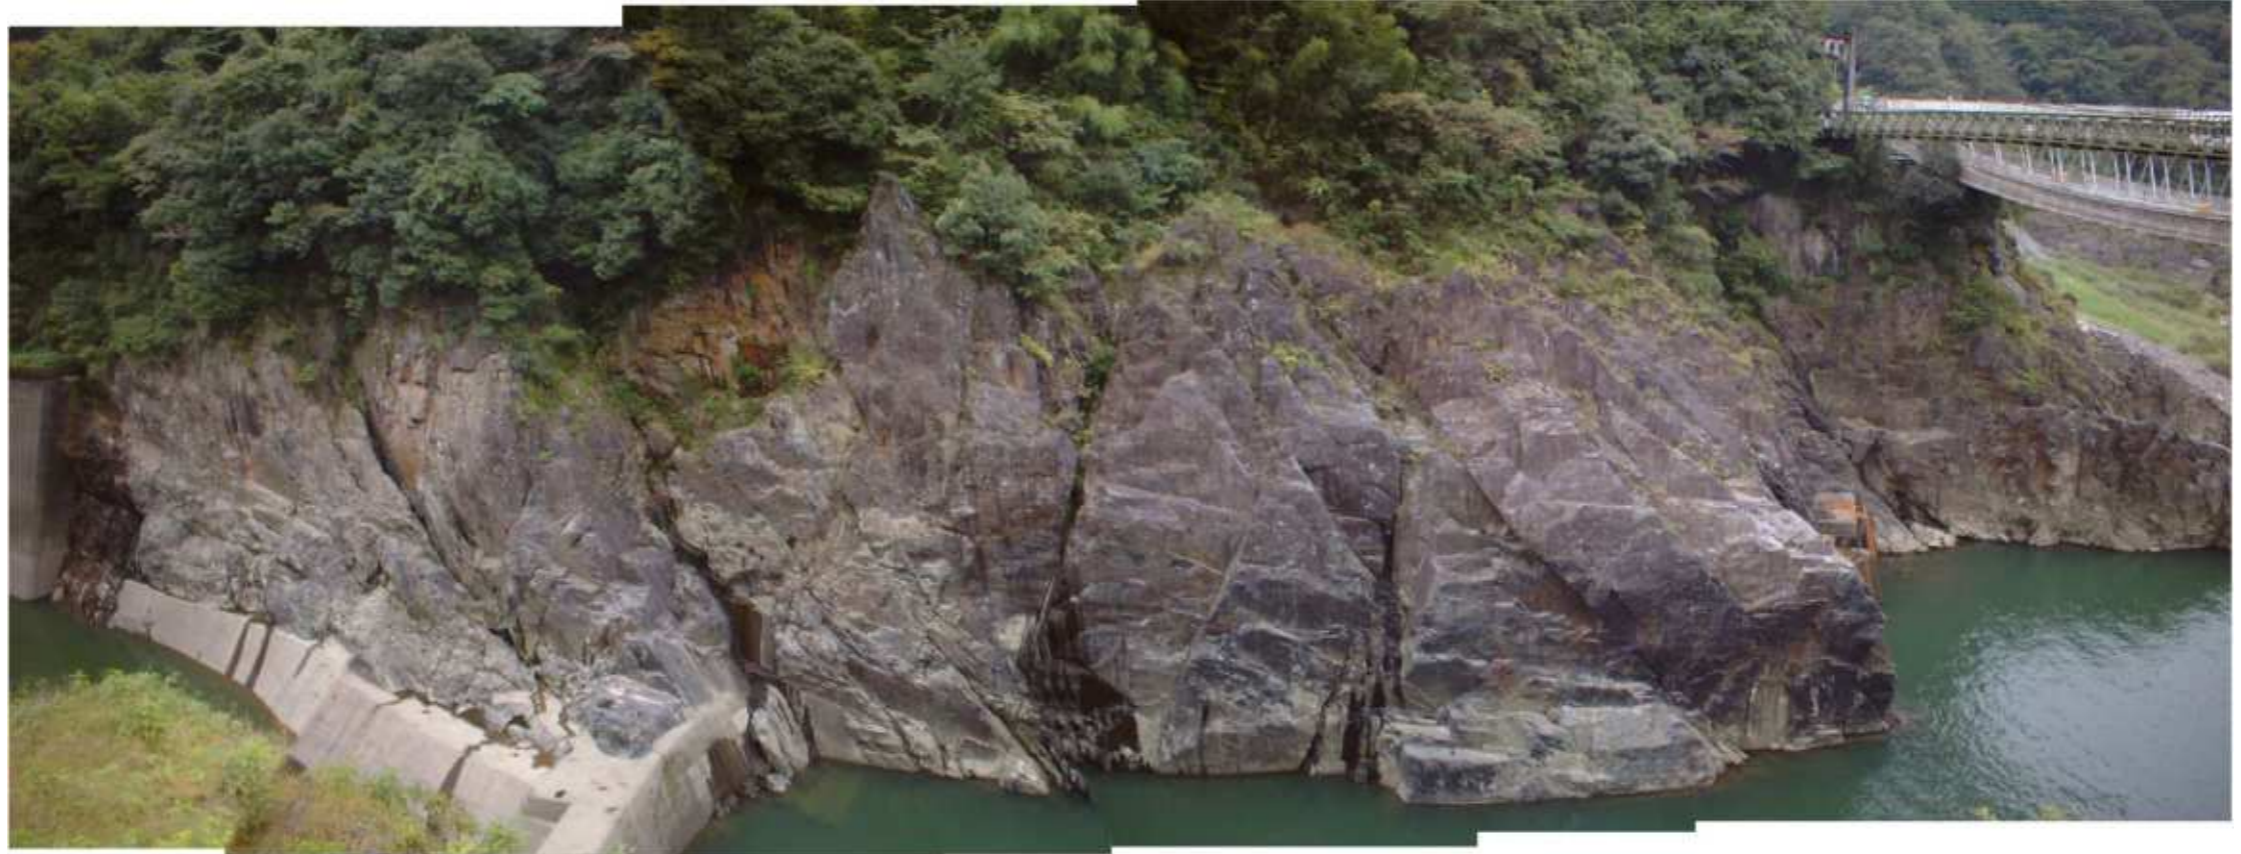
写真一 3.1.1 丸山ダム減勢工部の露岩状況（堅硬な岩盤が分布する）  
右岸から左岸を望む

丸山ダムの基礎岩盤は、推定した旧地表からの掘削深度から判断すると河床部～左岸にかけては、新丸山ダムの掘削深とほぼ同程度であり、ボーリング調査結果（図— 3.1.1～図— 3.1.4 参照）および河床部の露頭状況（写真— 3.1.1 参照）からも、CH 級相当の堅硬な岩盤と評価される。
