丸山ダム健全性検討委員会

第2回 委員会 参考資料

中部地方整備局
新丸山ダム工事事務所

1. 4BL 漏水の経緯

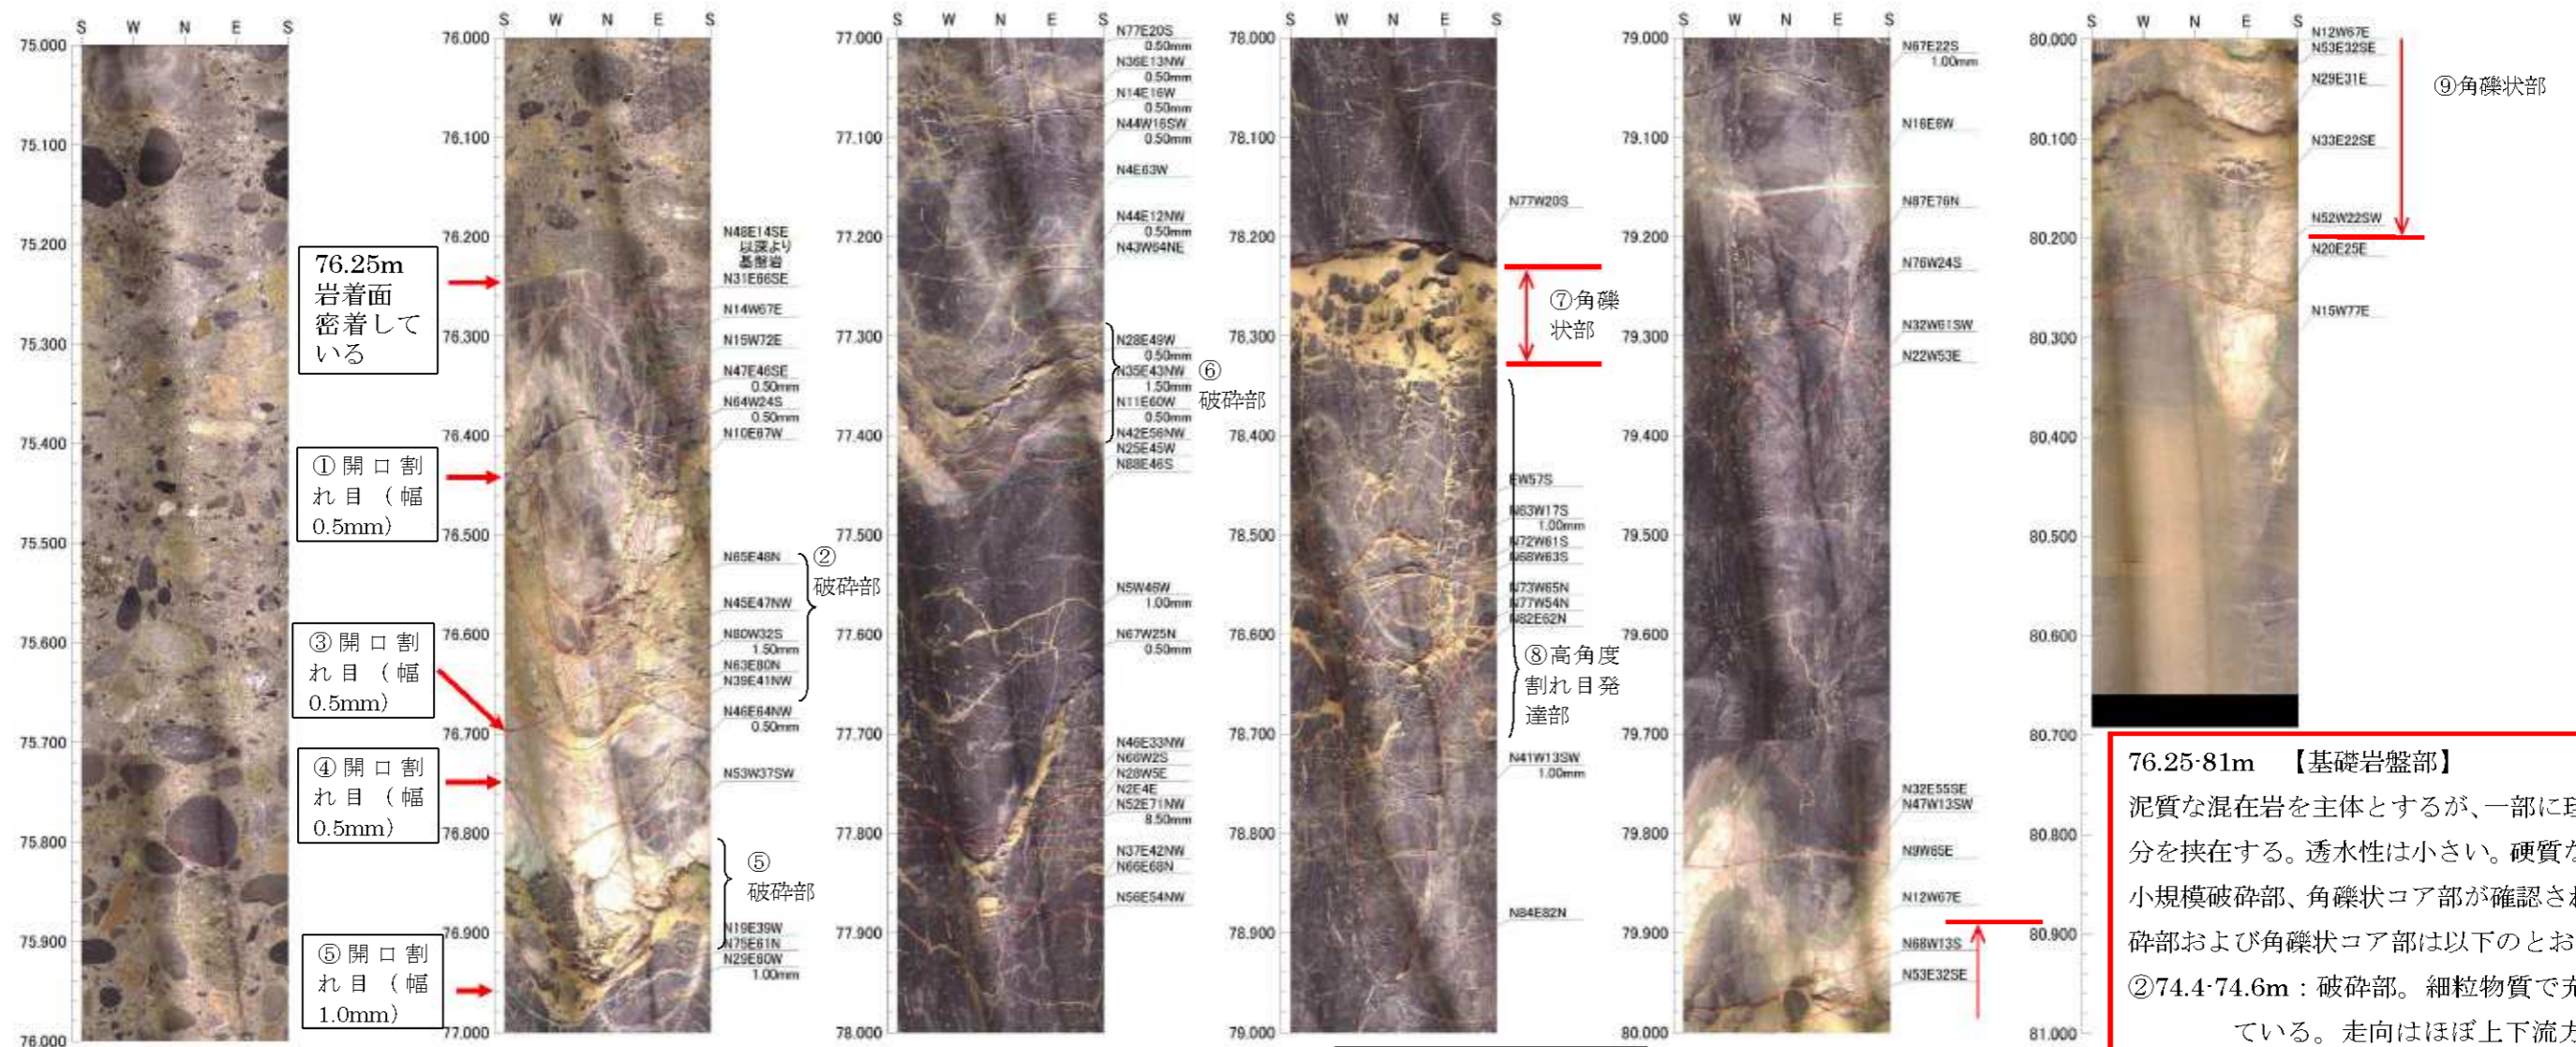
75.000m-81.000m

76.25-81m 【基礎岩盤部】
 泥質な混在岩を主体とするが、一部に珪質な部分を挟在する。透水性は小さい。硬質な岩盤と小規模破碎部、角礫状コア部が確認される。破碎部および角礫状コア部は以下のとおり。

- ②74.4-74.6m：破碎部。細粒物質で充填されている。走向はほぼ上下流方向に近く、基礎処理配置図に示されている破碎層の可能性はある
- ⑤76.85-76.95m：角礫状部。岩片は堅硬新鮮。走向は上下流方向より 30° 程度振れている。
- ⑥77.3-77.4m：破碎部：細粒物質で充填されている。走向は上下流方向より 30° 程度振れている。
- ⑦78.2-78.8m：角礫状部。細粒物質で充填されている。20° 南傾斜（低角度）
- ⑧78.3-78.8m：高角度割れ目発達部。細粒物質で充填されている。上下流方向より、30° 程度振れている。
- ⑨79.85-80.2m：角礫状部。細粒物質で充填されている。傾斜 30 程度の低角度。

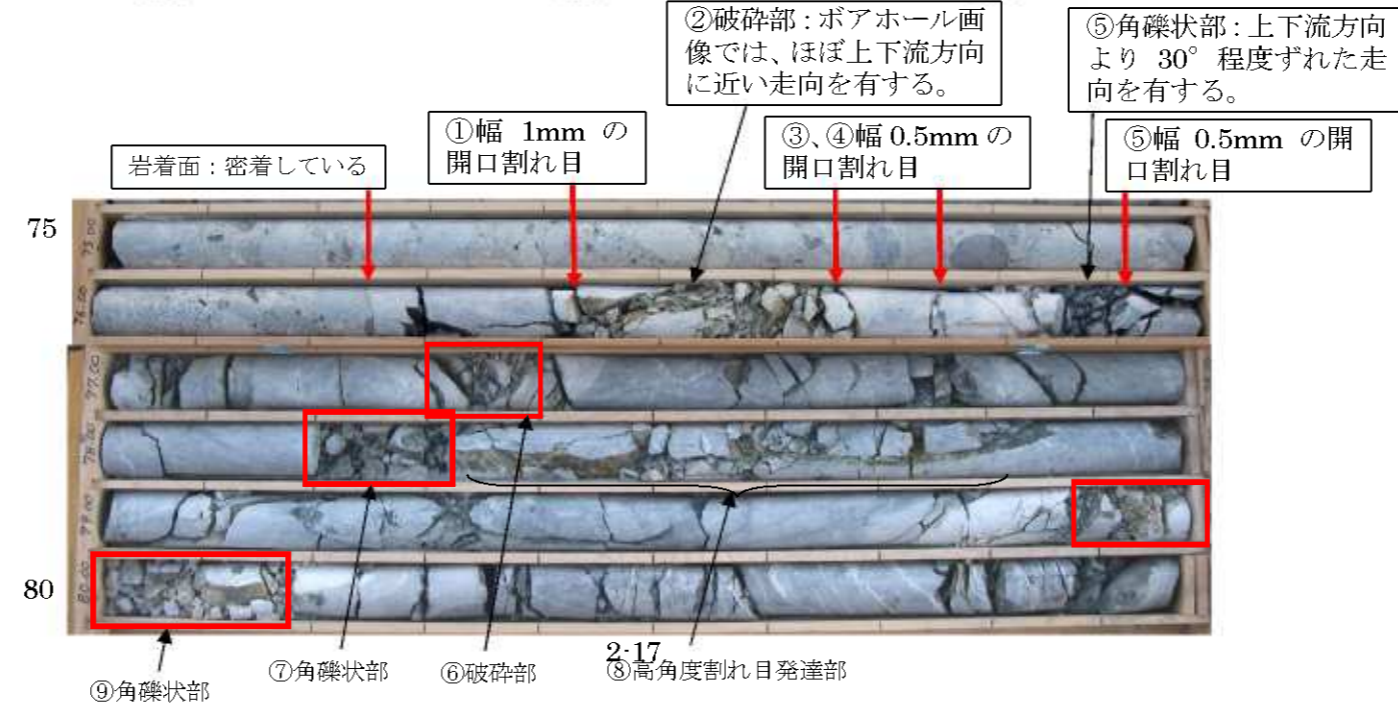
②破碎部：ボアホール画像では、ほぼ上下流方向に近い走向を有する。
 ⑤角礫状部：上下流方向より 30° 程度ずれた走向を有する。

⑨角礫状部 ⑦角礫状部 ⑥破碎部 ⑧高角度割れ目発達部

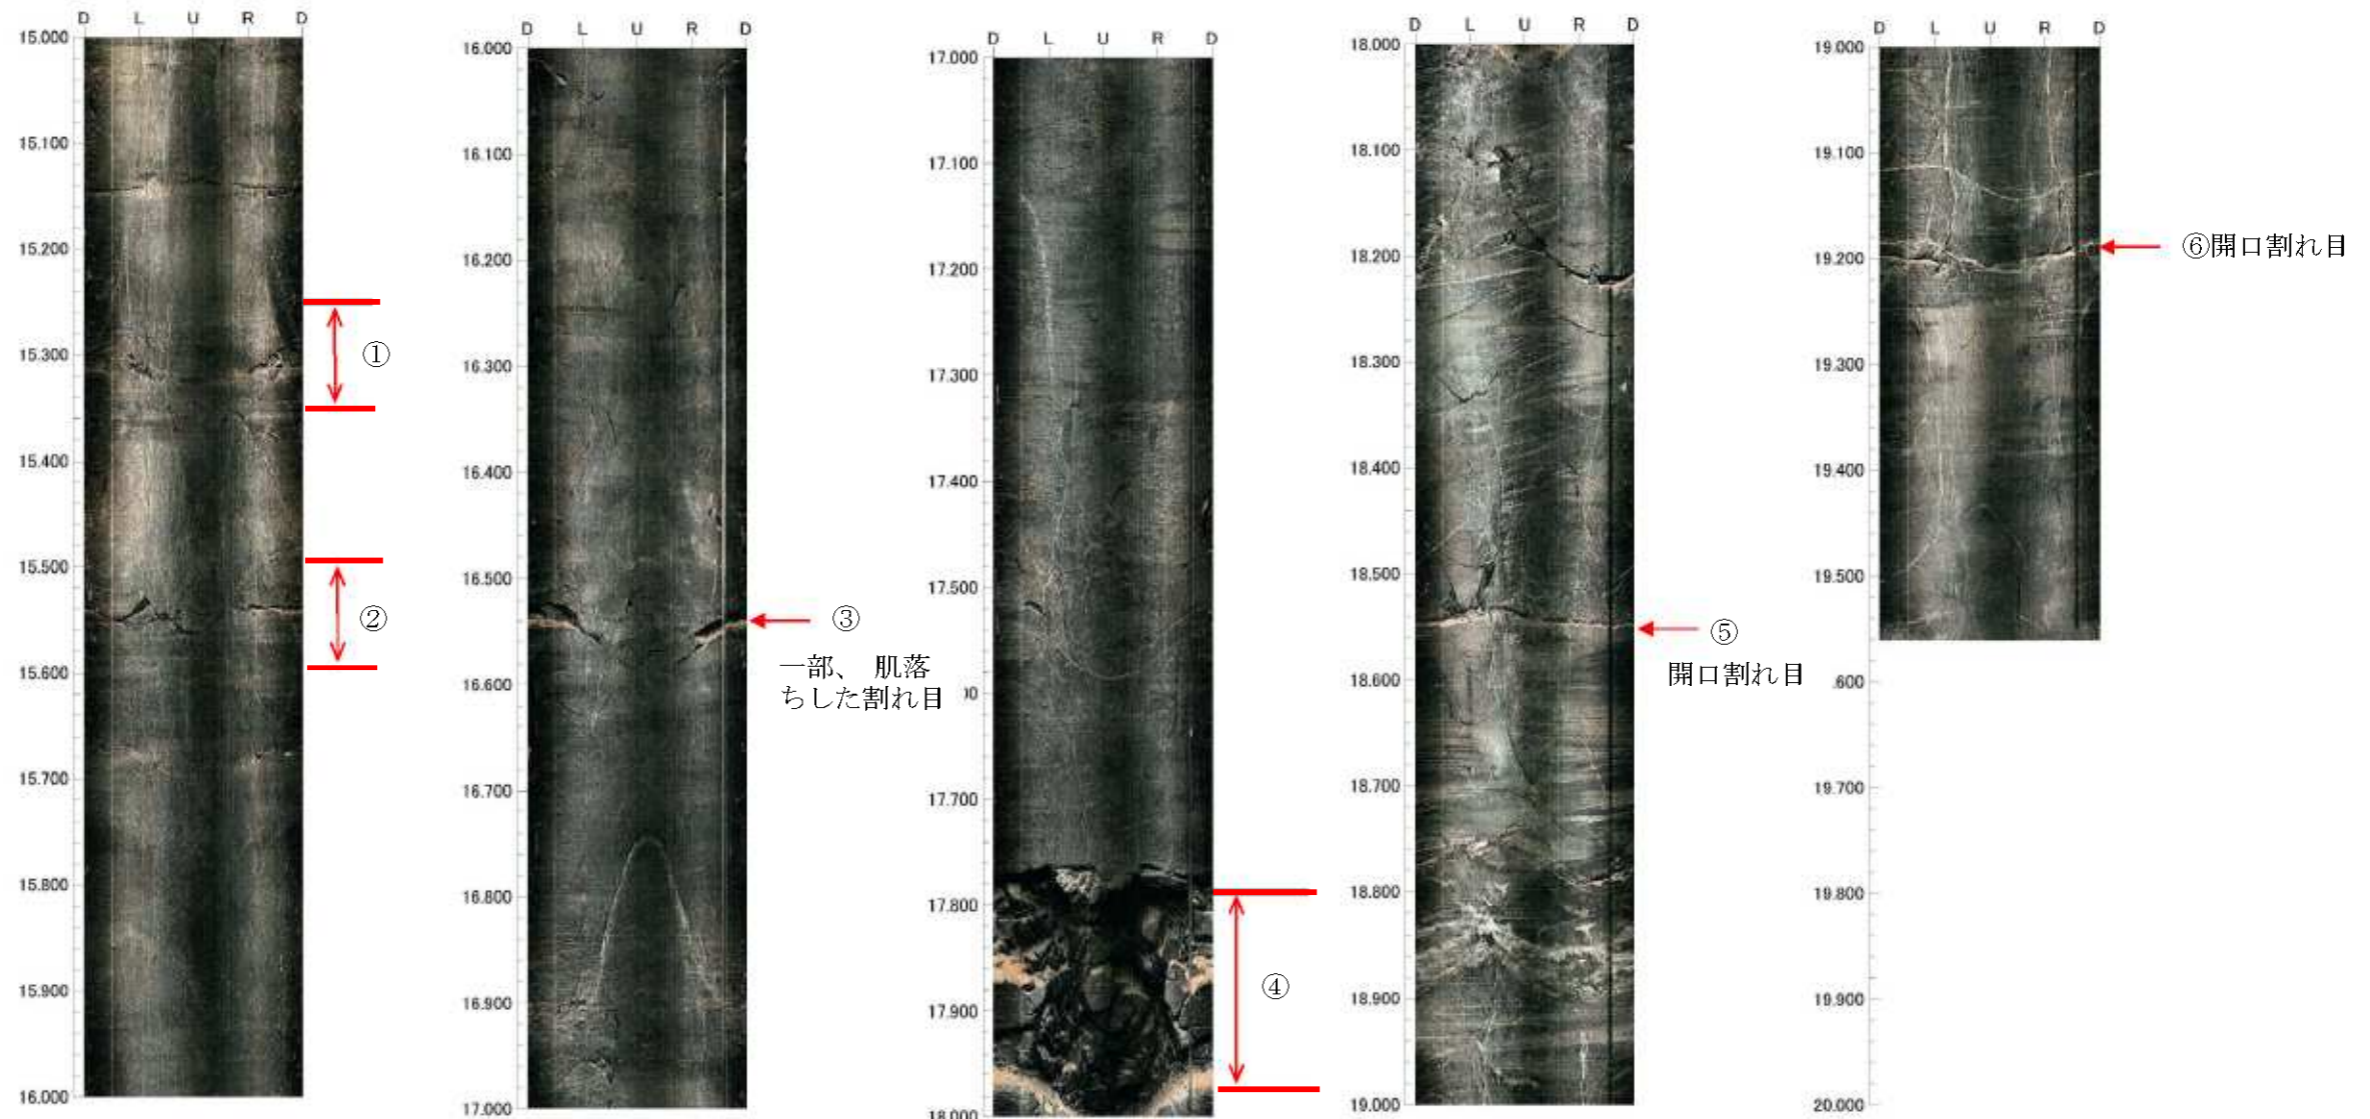
15.000m-20.000m

角礫状コアを呈する箇所。
ボアホール画像でも開口性の割れ目が数条確認される。

角礫状コアを呈する箇所。ボアホール画像でも割れ目が発達し、角礫状を呈している（低角度）。岩の構造が確認できるため、破碎帯ではないと判断される。

15-20m 【基礎岩盤部】
泥質な混在岩を主体とする。
新鮮硬質な岩盤を主体とするが、①15.35-15.45m、②15.6-15.85m、③18.0-18.1mは、コアでは角礫状を呈している。このうち、①、②はボアホール画像では硬質な岩盤の中に開口性の割れ目が確認される性状であるが、③はボアホール画像においても割れ目が発達し、角礫状であることが確認できる。岩の構造が確認できることから破碎層ではないと判断される。

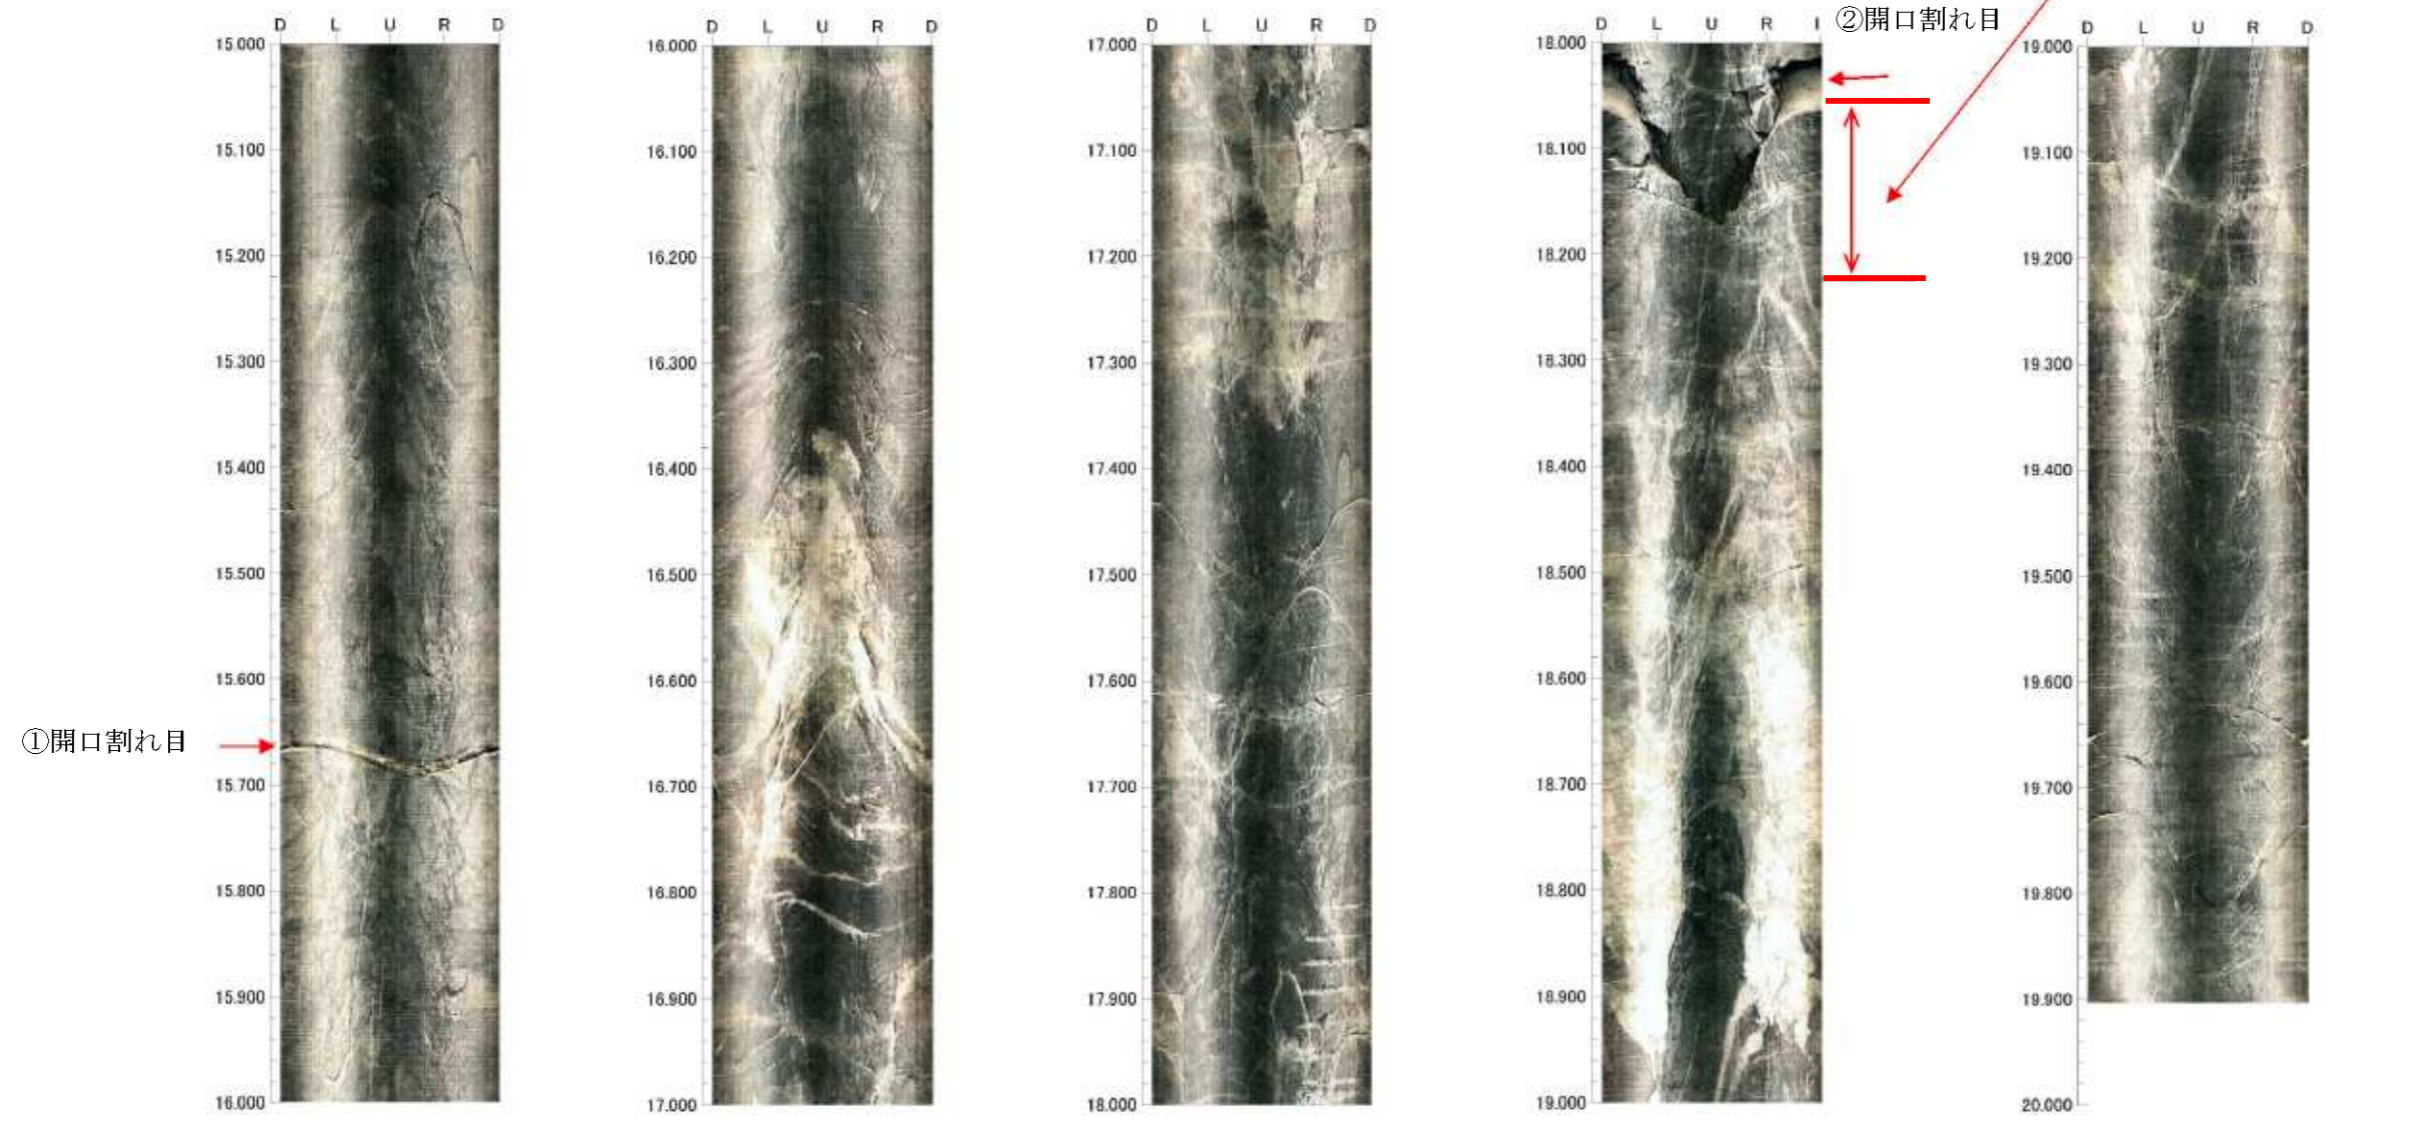
15.000m-20.000m

③角礫状コアを呈する箇所。
ボアホール画像は、開口割れ
目はか確認できるが割れ目
密集部は確認できない。

15-20m 【基礎岩盤部】
泥質な混在岩を主体とするが、一部珪質な部分を
挟在する。全体に割れ目が少ない、新鮮硬質な岩
盤を主体とする、
一部開口割れ目が確認できる。19.0~19.1mの角
礫状コア部は、ボアホール画像では割れ目が密着
している。

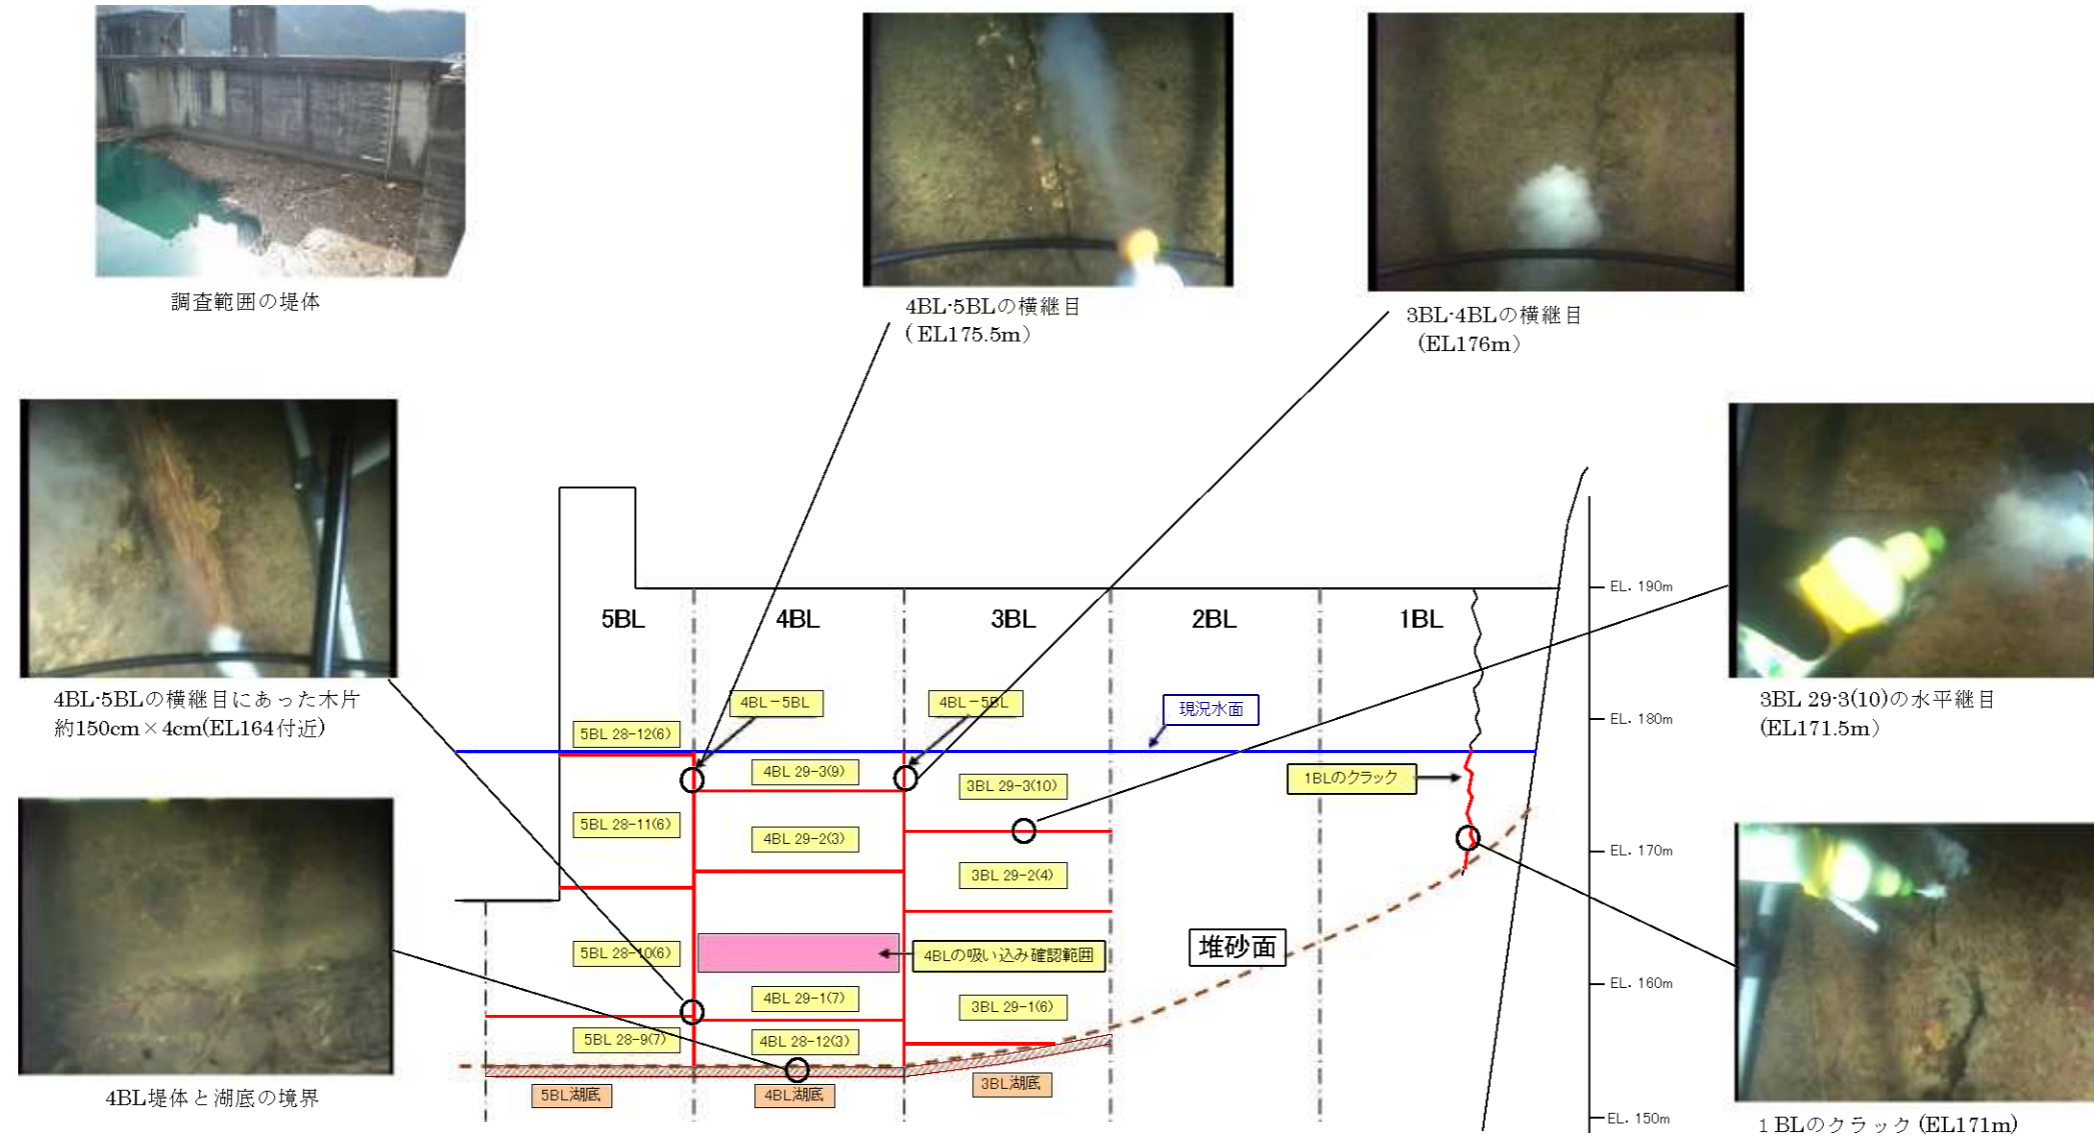
図－ 2.2.1 潜水調査実施範囲

潜水調査実施範囲を図－ 2.2.1 に示す。漏水の有無の確認方法は、陸上でカメラアングル操作が出来る水中カメラを堤体の継ぎ目またはクラックに当て、潜水士が継ぎ目に牛乳を散布した後、拡散した牛乳が継ぎ目に吸い込まれるかどうかを目視で確認するとともに、船上においてモニターで確認し、録画を行った。

潜水調査の結果、4BL 周辺の堆砂面より上位には、吸い込み口は発見されなかった。

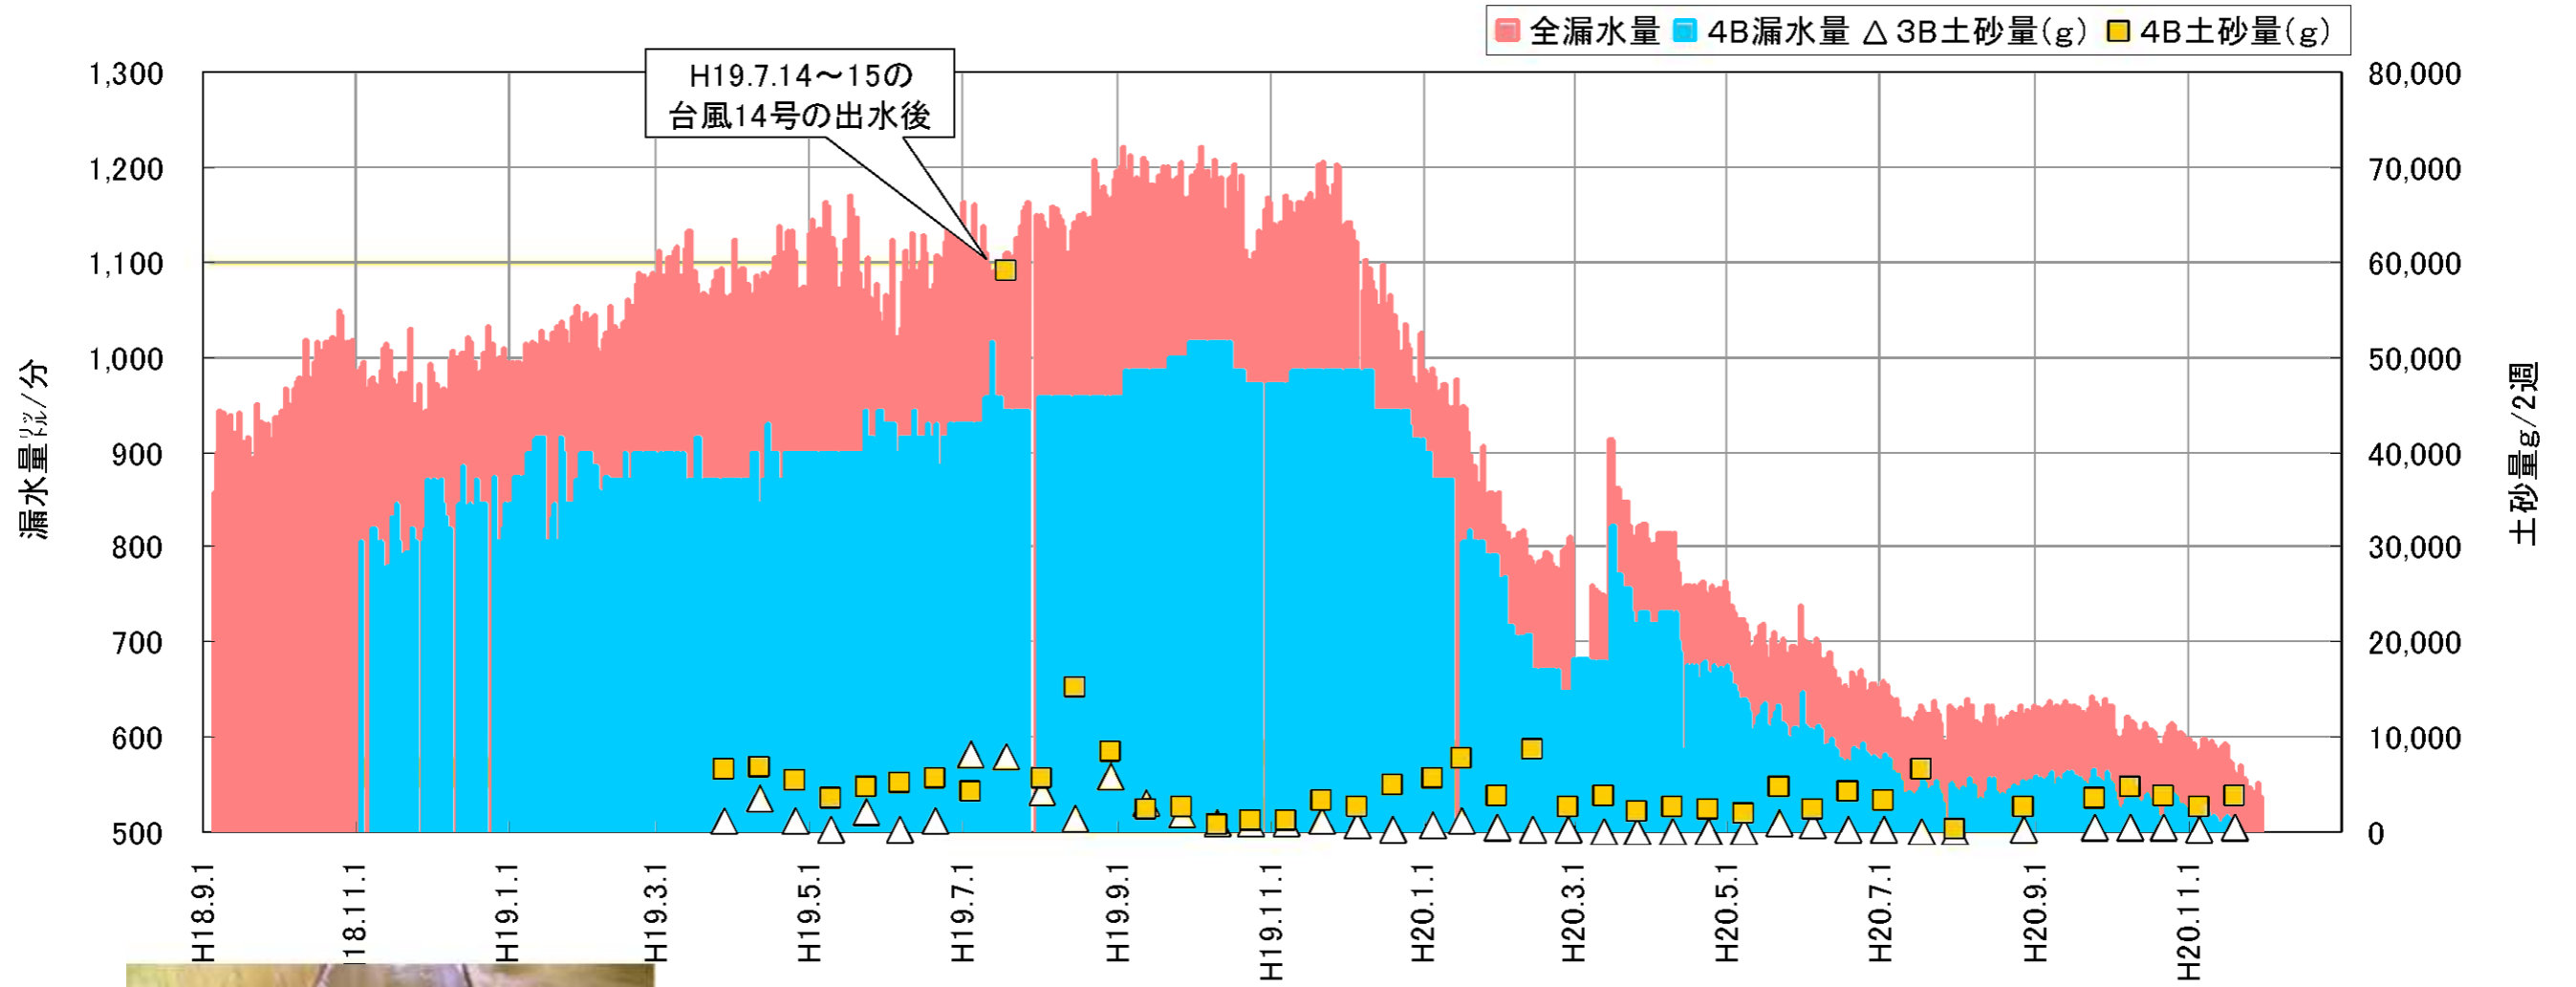
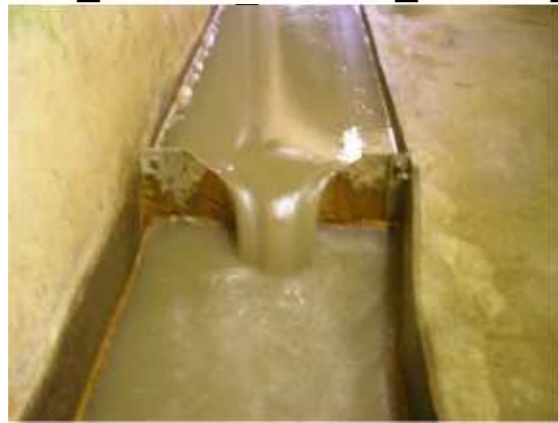
写真－ 2.3.1 出水時の4BL漏水の状況(平成15年4月)

図－ 2.3.1 は、3BL 土砂量、4BL 土砂量および漏水量の経時変化を示したものである。漏水には出水時に濁りが認められた(写真－ 2.3.1)。

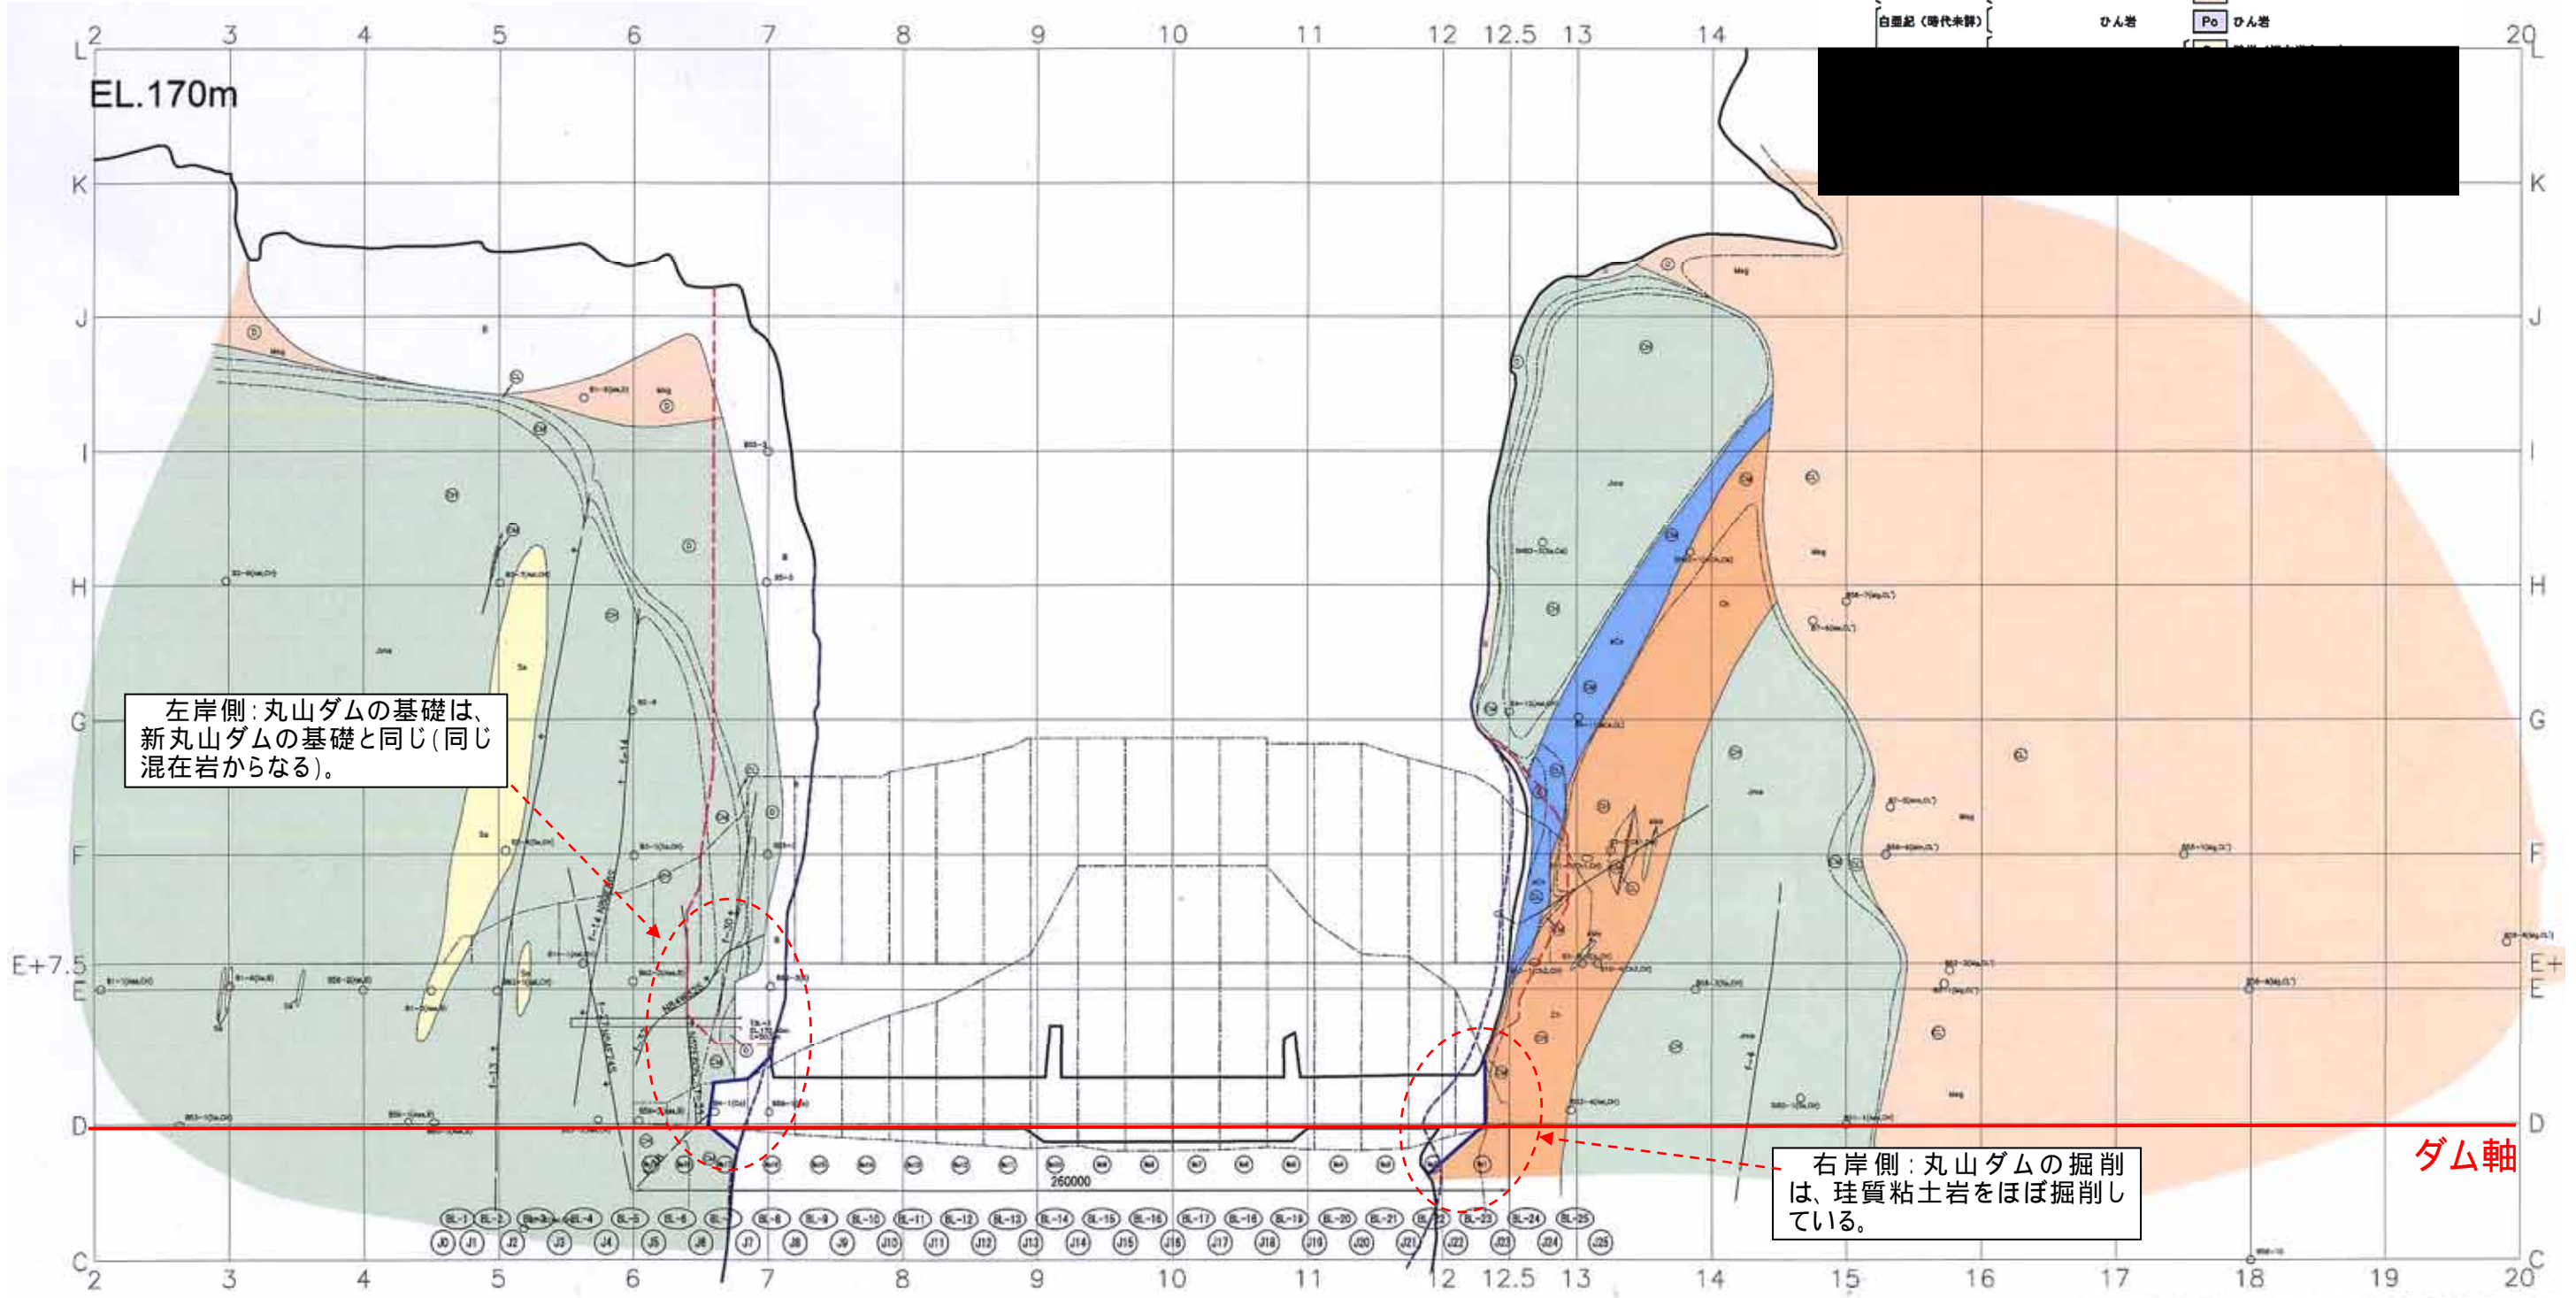
図-3.2.12 丸山ダムの基礎岩盤の状況(EL.170m 地質水平断面図)

左岸側：丸山ダムの基礎は、新丸山ダムの基礎と同じ(同じ混在岩からなる)。

右岸側：丸山ダムの掘削は、珩質粘土岩をほぼ掘削している。

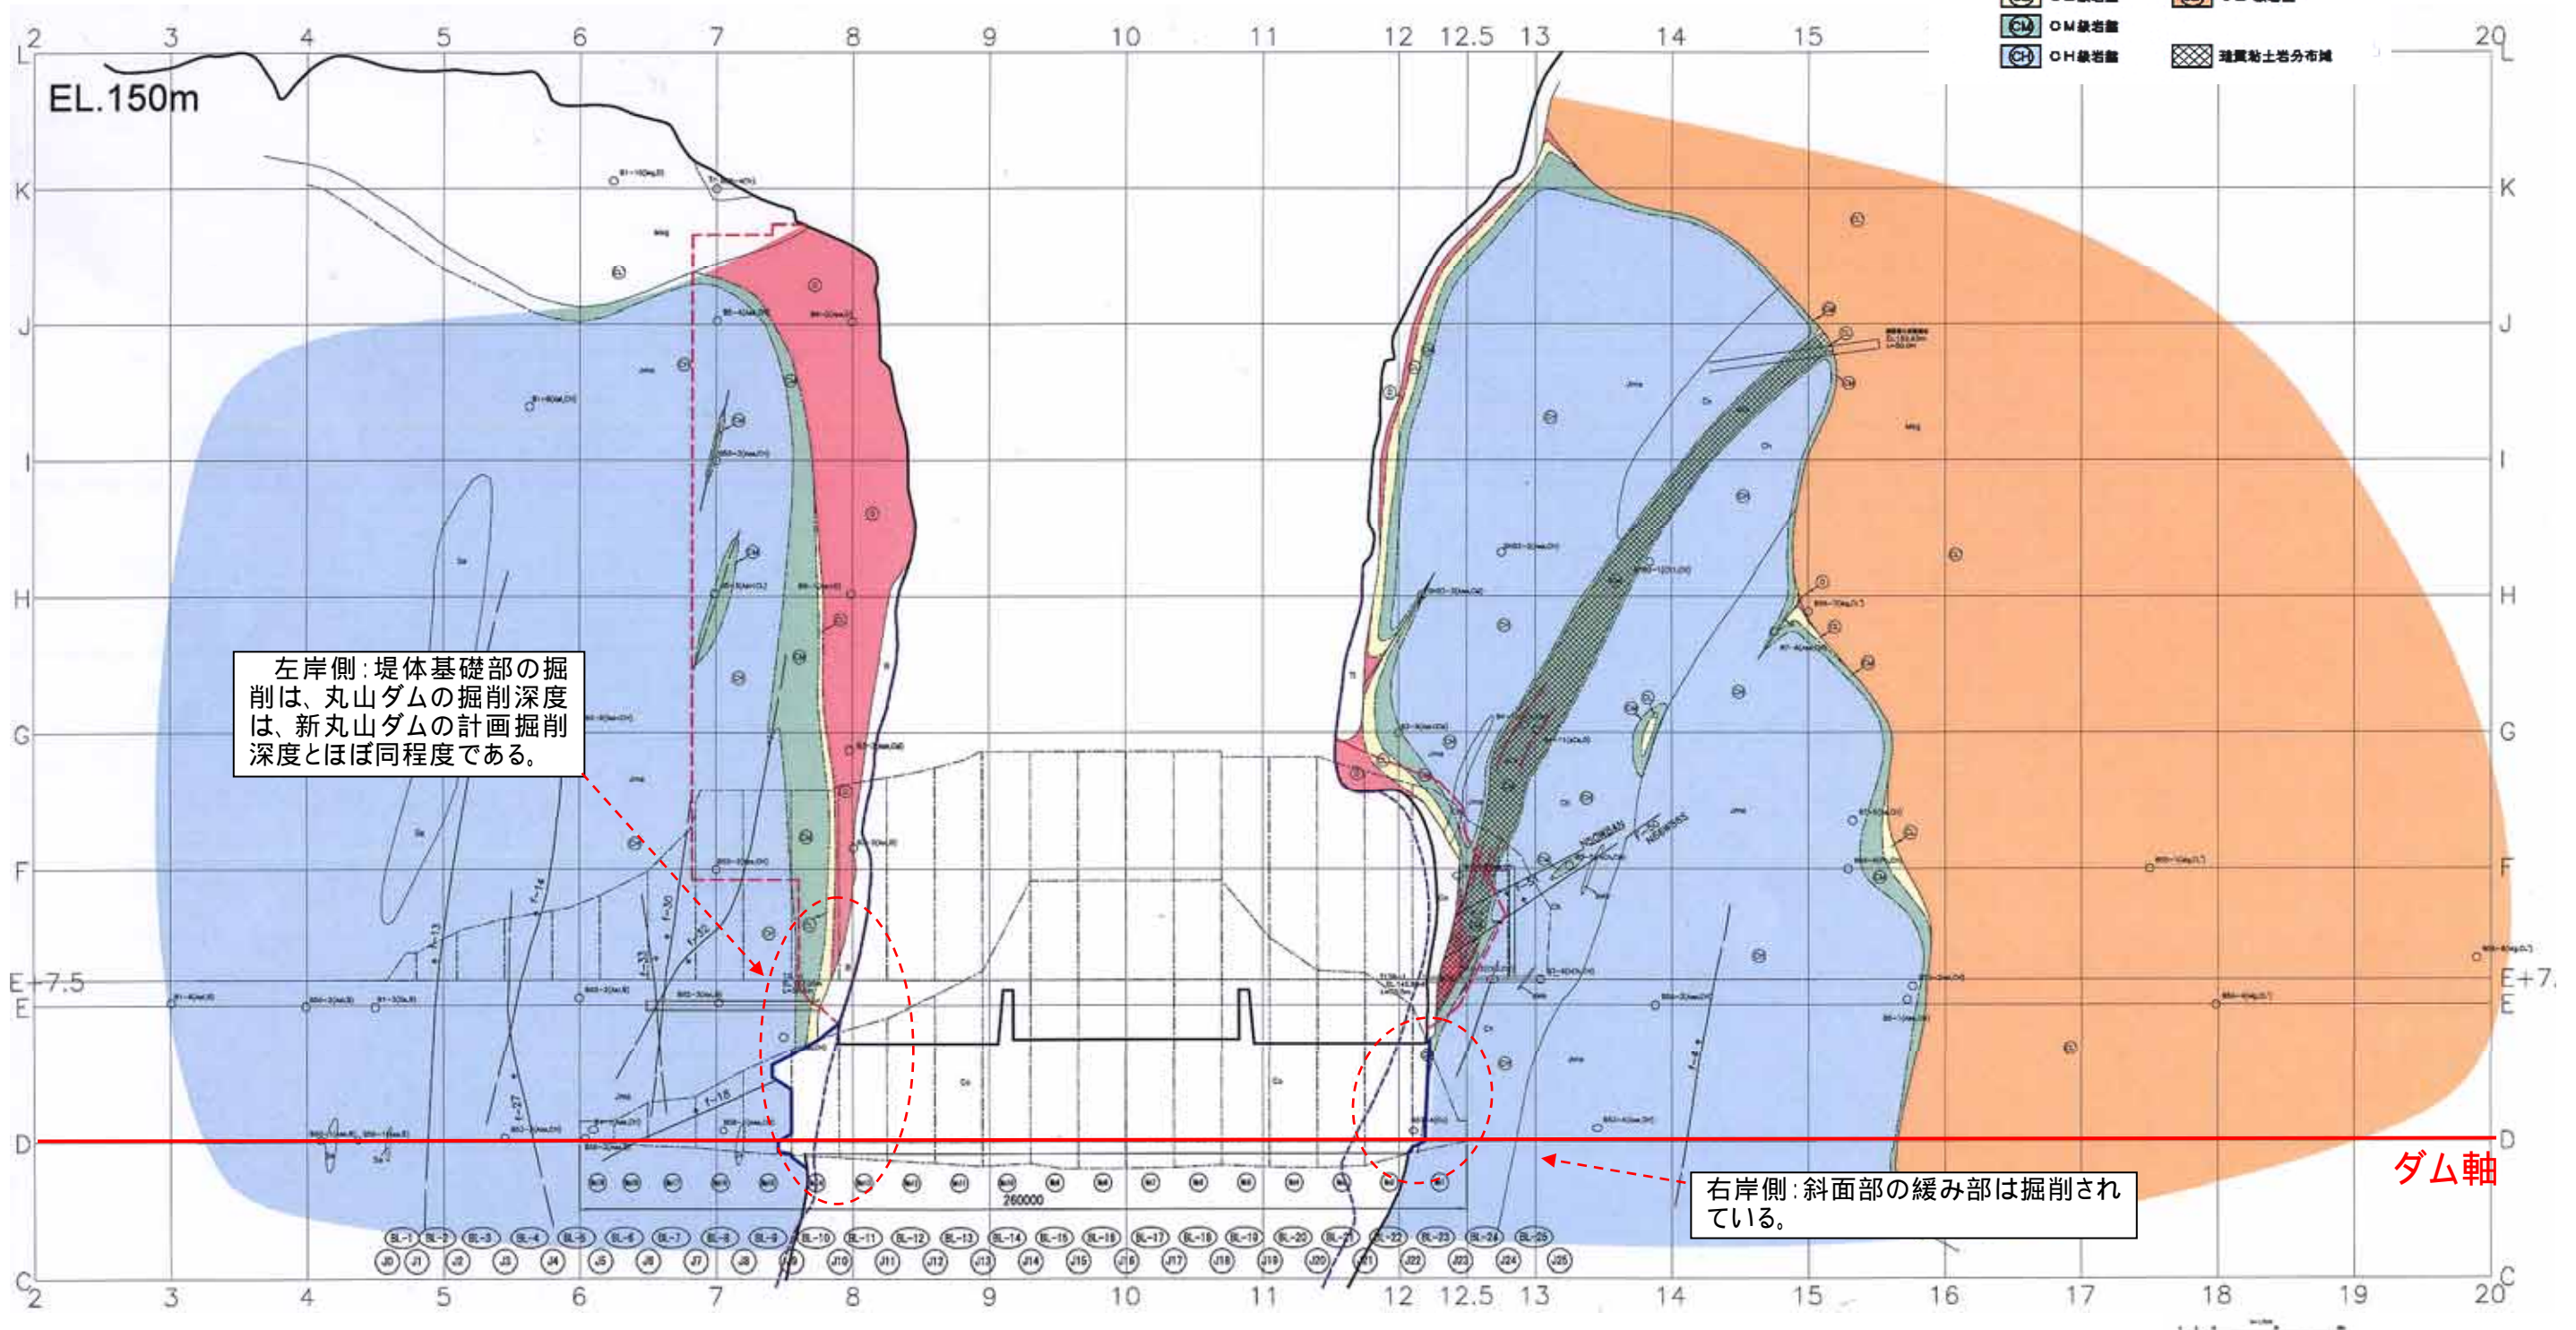
図-3.2.16 丸山ダムの基礎岩盤の状況 (EL.150m 岩級区分水平断面図)

左岸側：堤体基礎部の掘削は、丸山ダム掘削深度は、新丸山ダムの計画掘削深度とほぼ同程度である。

右岸側：斜面部の緩み部は掘削されている。

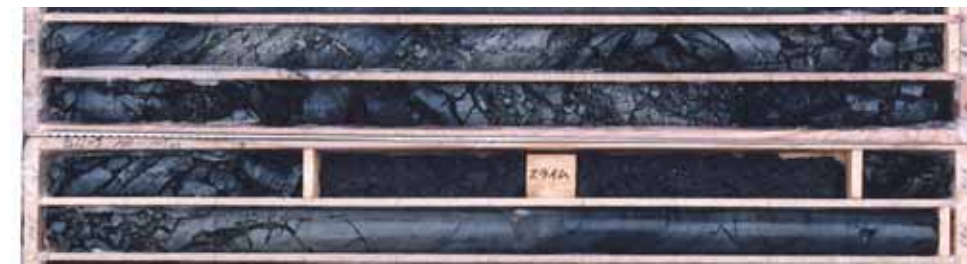
写真-3.5.4 珪質粘土岩中のせん断面顕在部 (B11-3 孔 98 ~ 101.2m 付近)

この珪質粘土岩は、右岸の急峻な地形により、上載荷重の減少および地表からの風化の影響で、潜在的なせん断面が顕在化 (写真-3.5.4 ~ 3.5.5 参照) し、岩盤劣化しやすい部分 (特に黒色泥岩部) を挟在していると考えられる。

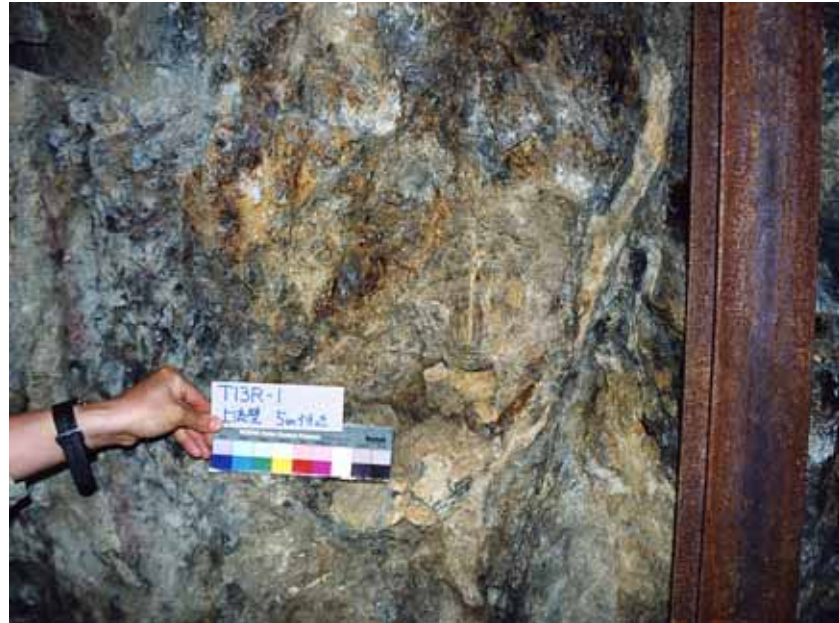
写真-3.5.6 珪質粘土岩の岩盤劣化部 (T13R-1 坑上流壁 5m付近)
 (全体に褐色～黄褐色化し、潜在的なクラックが発達し、岩片の一部は軟質化している。CL～D級 (C～B、～、2～1))

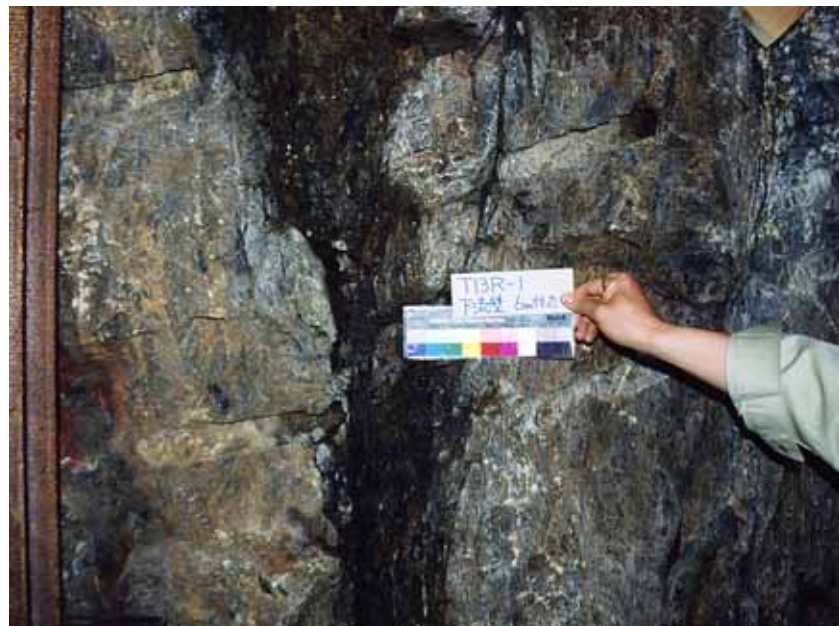
写真 - 3.5.7 黒色泥岩の劣化部 (T13R-1 坑下流壁 6m付近)
 (珪質粘土岩中には、50cm～1m間隔で幅5～15cmの黒色泥岩を挟在する。そのうち、6割程度は、高角度の層理面に沿ったせん断面が発達し軟質化している。D級 (D、～、2))

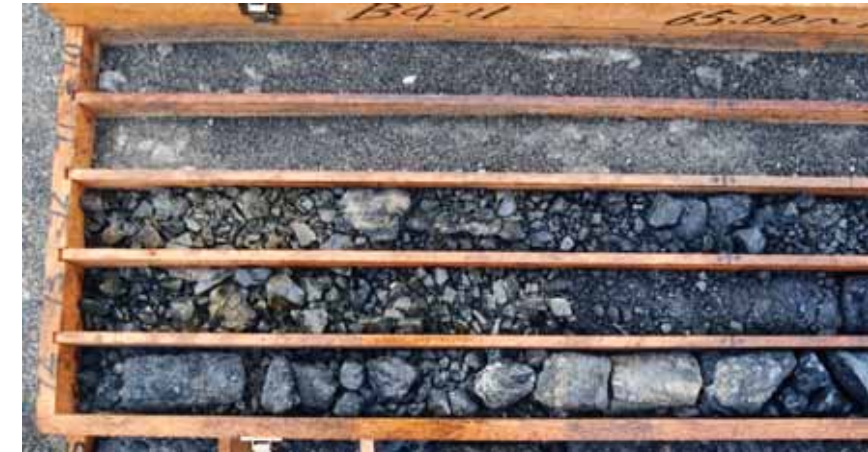
写真-3.5.8 珪質粘土岩中の劣化部 (B4-11 孔、70～75m付近)
 (全体にコア形状が悪く、スライム部分が多い。一部黒灰色粘土を伴う箇所は、T13R-1 坑に見られるような黒色泥岩挟在部の強劣化部と推定される。全体的には、潜在クラックが顕在化した CL 級相当の岩盤と見られる)
