丸山ダム健全性検討委員会

第2回 委員会 参考資料

中部地方整備局
新丸山ダム工事事務所

1. 4BL 漏水の経緯

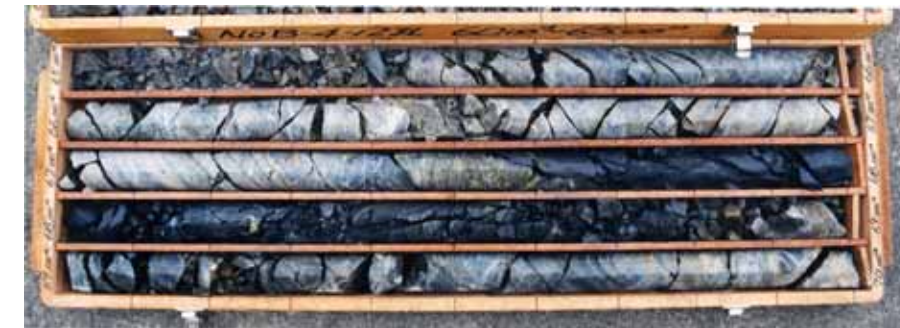
写真-3.5.9 黒色泥岩の劣化部 (B4-12 孔、65～70m付近)
 緑灰色を呈する珪質粘土岩部に比べて割れ目の発達が著しく、岩片もやや軟質化している場合が多い。

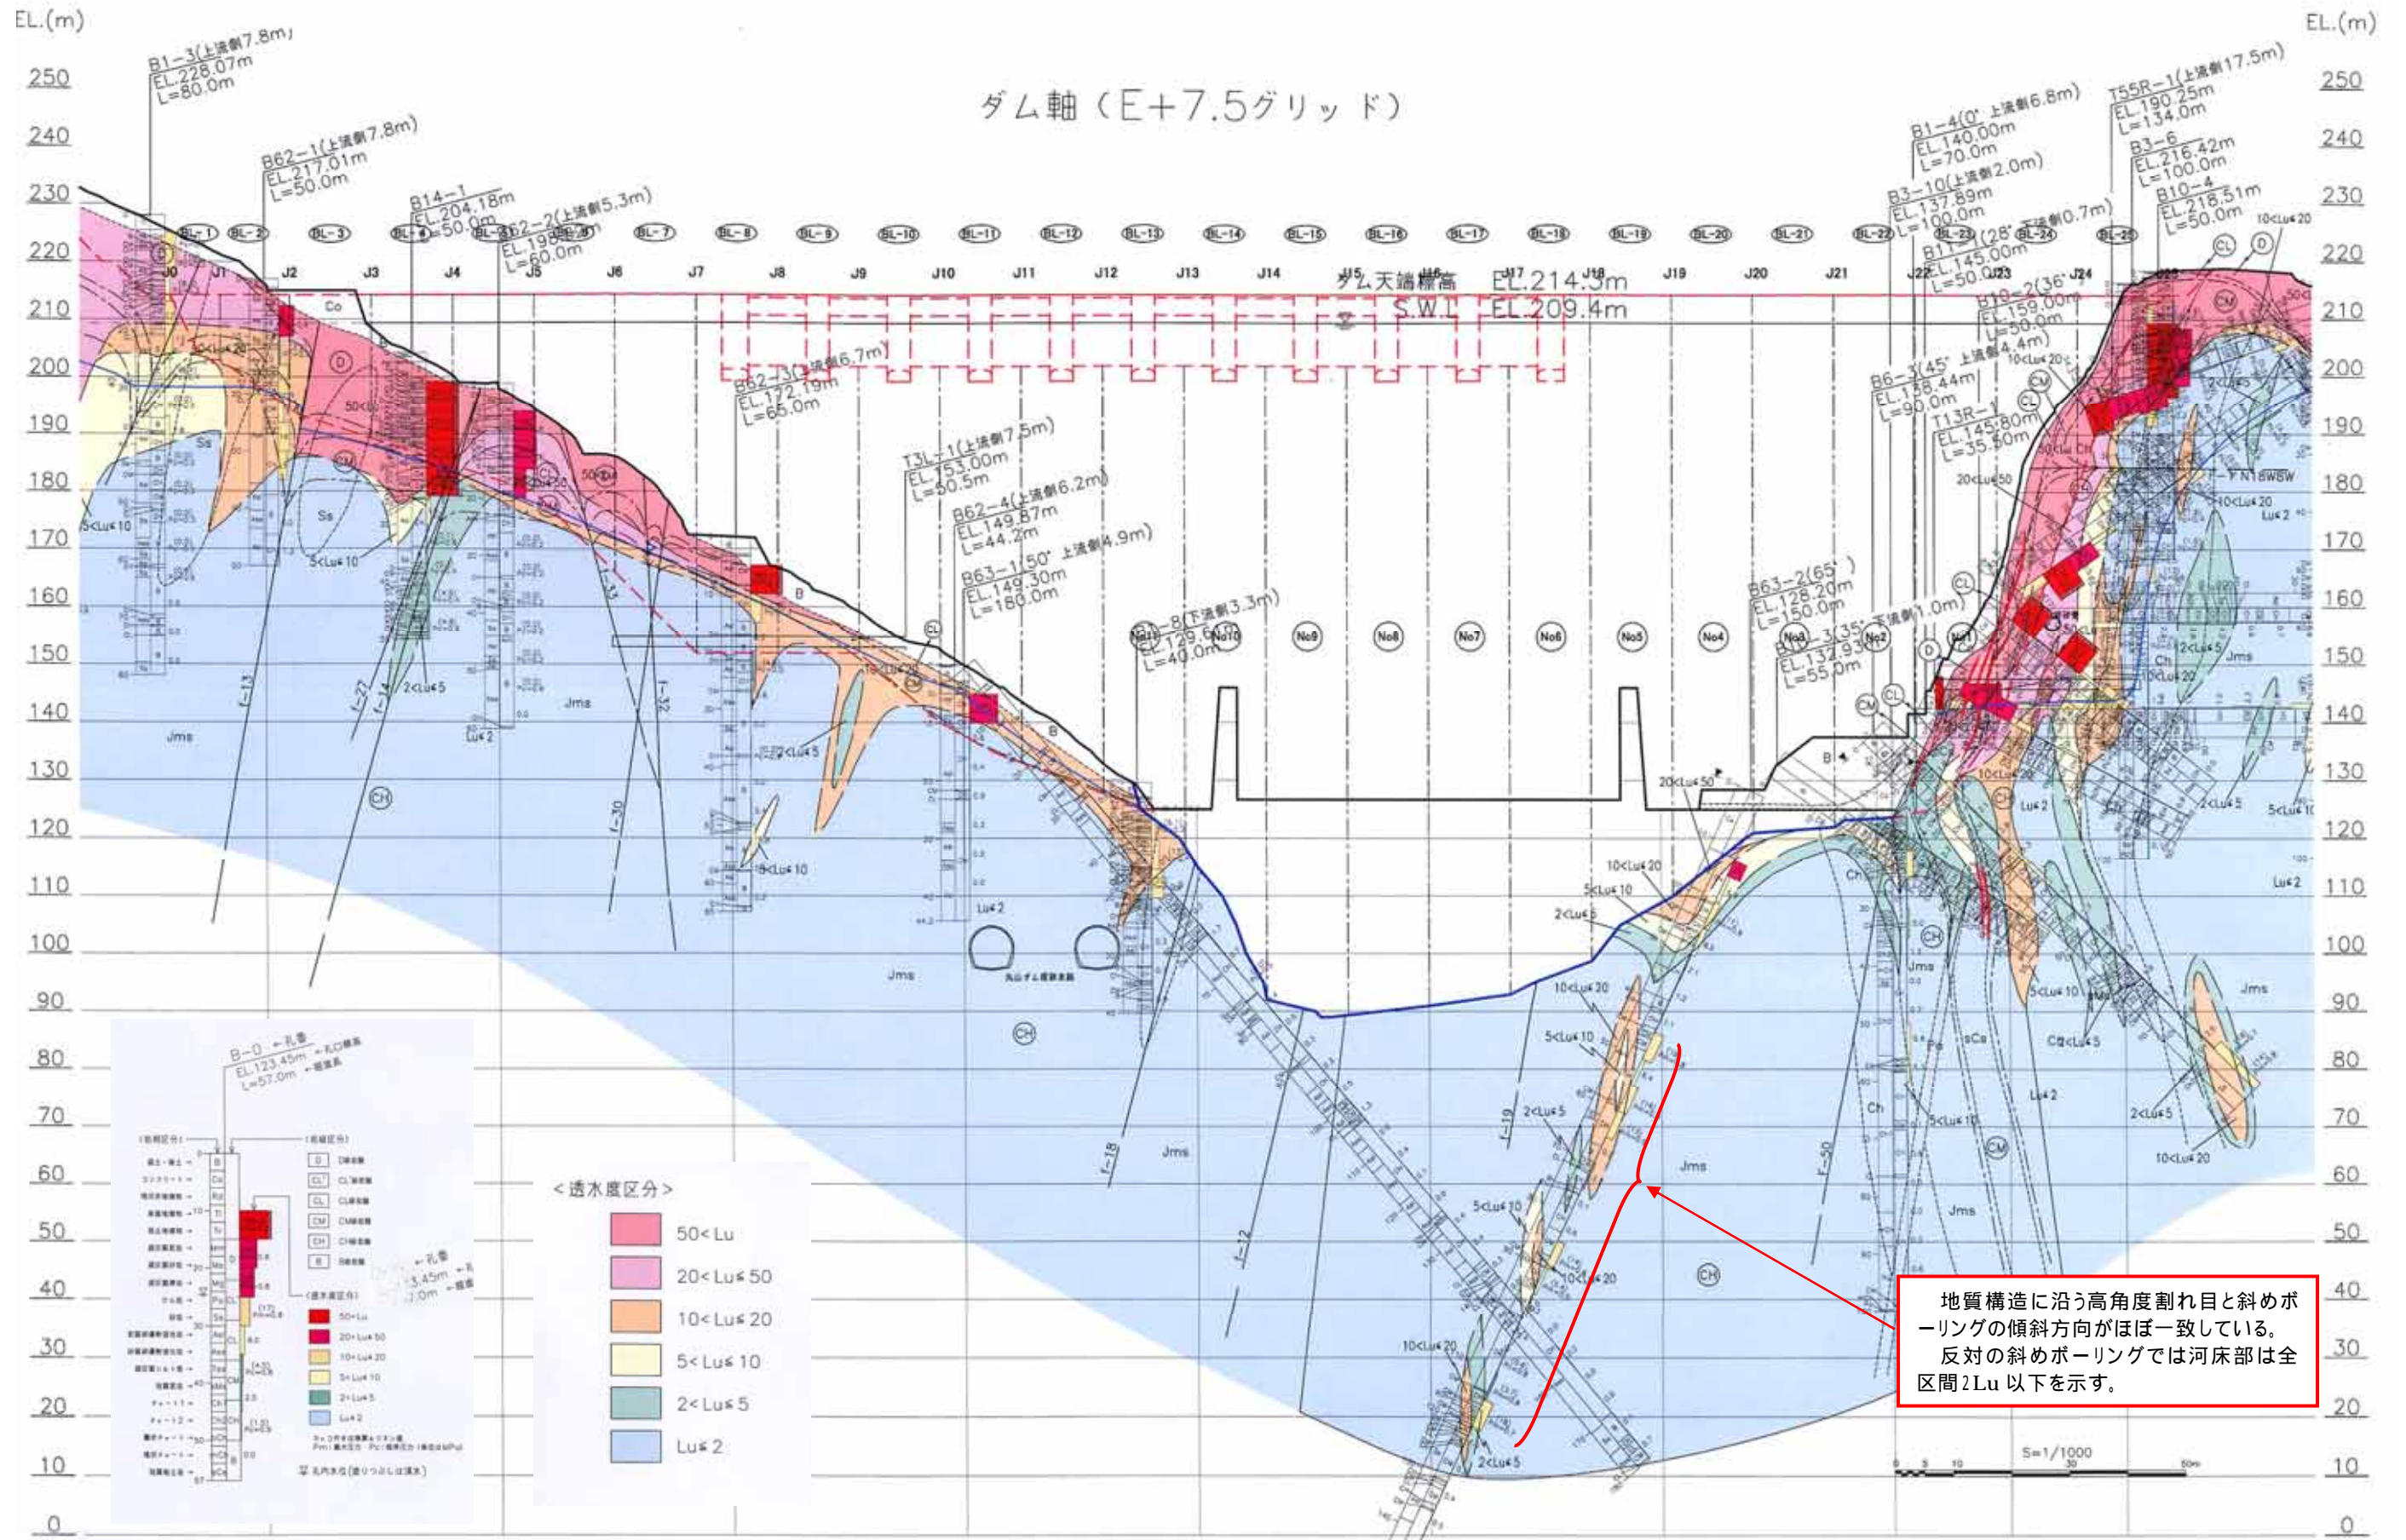
図 - 3.5.9 新丸山ダム軸のルジオンマップ

【右岸】 急崖地形と高角度の層状チャートの影響で、20Lu 以上の高透水ゾーンが地表から 25 ~ 30m の厚みで分布する。

20Lu 以上ゾーンの下部には、10 ~ 20Lu、2 ~ 5 Lu ゾーンが 5 ~ 10m 程度の厚みで分布し、それ以深は概ね 2 Lu 以下である。
