令和4年9月23日～24日の台風15号による 安倍川大井川流域の出水状況

中部地方整備局 静岡河川事務所

出水時巡視の結果

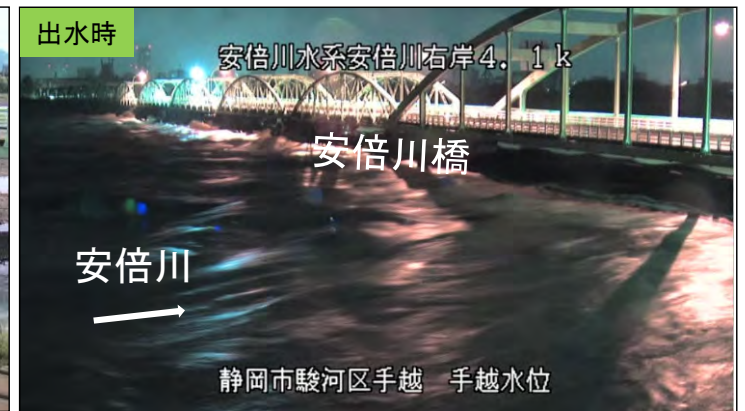
2022年9月24日3時23分撮影

安倍川では、令和3年度に河道掘削を行ったことにより、静岡市駿河区手越地先(安倍川4.0k地点)で、**約0.2mの水位低下**が図られた。

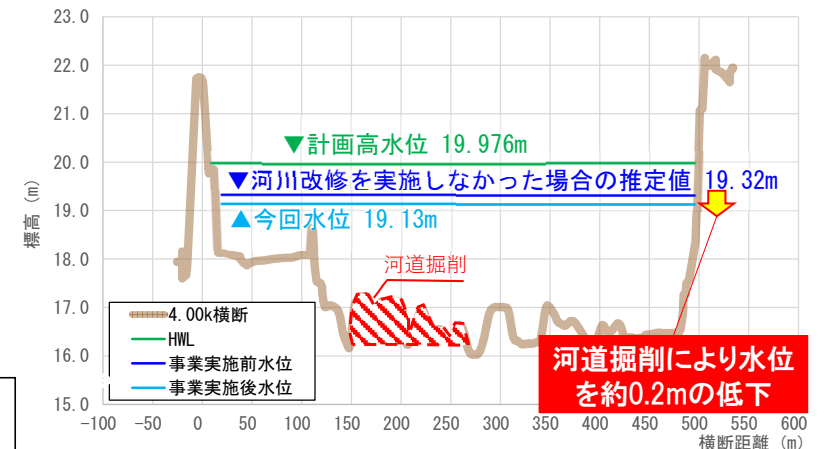
静岡市駿河区手越地先(安倍川4.0k地点)

安倍川では、河道掘削により河川水位が**約0.2m低下**

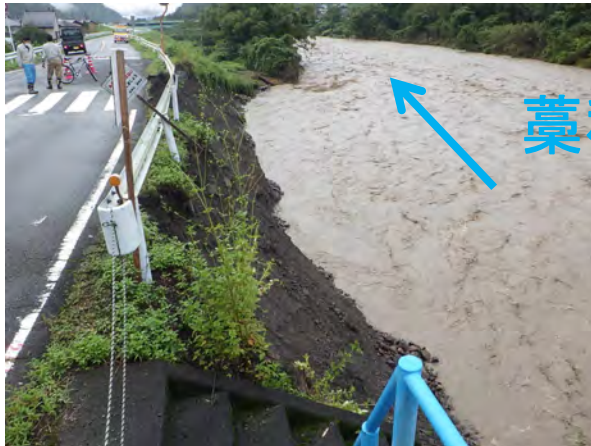
被災状況(下流側)

藁科川9.0k左岸大原樋管(静岡市)(農)下流部においてにおいて、洗堀による**護岸損傷の被災を確認**。なお、応急復旧はブロックの投入及びシート張りの実施を予定。

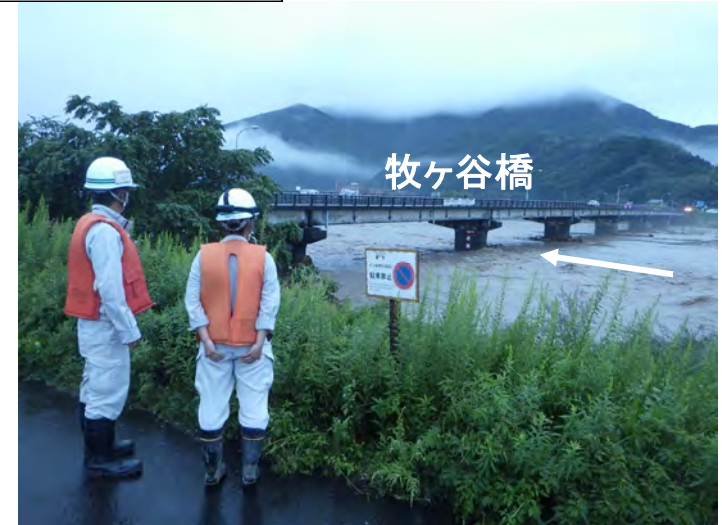
撮影場所: 藁科川 牧ヶ谷橋(1.2k付近)付近 上流から下流を望む
撮影日時: 令和4年9月24日6時頃
