# 第7回 駿河海岸保全検討委員会

## ～台風21号による越波等の発生状況等～

平成30年3月23日

国土交通省中部地方整備局  
静岡河川事務所

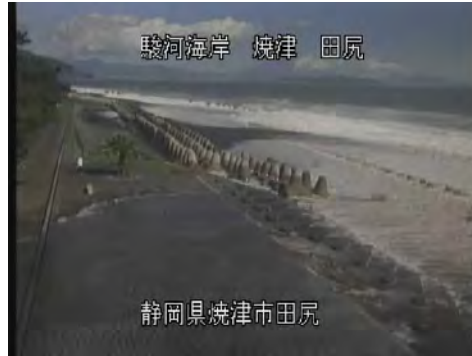
No.13付近 焼津工区

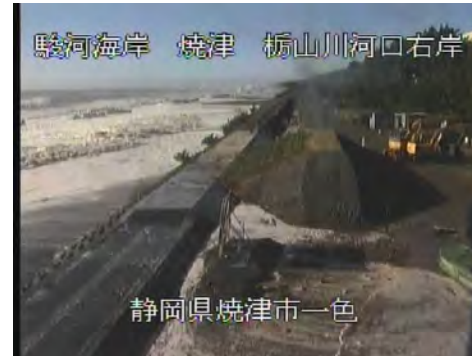
No.22付近 焼津工区

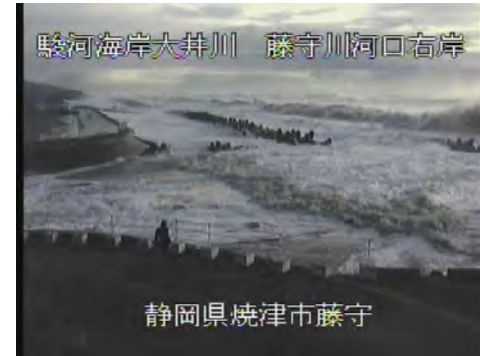
No.29付近 藤守川河口  
大井川工区

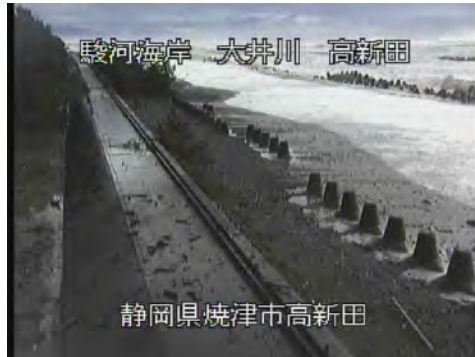
No.35付近 大井川工区

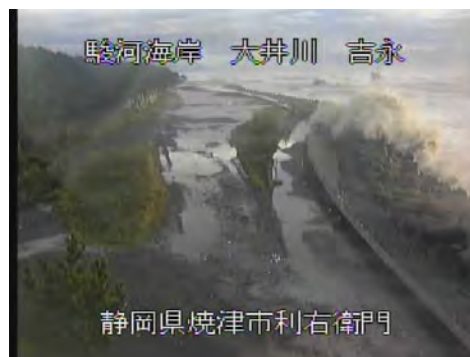
No.41付近 大井川工区

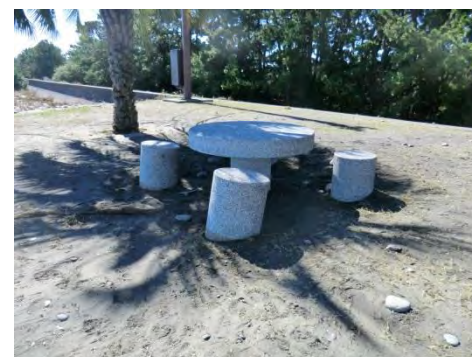
天端占用施設周り流出痕確認  
焼津工区

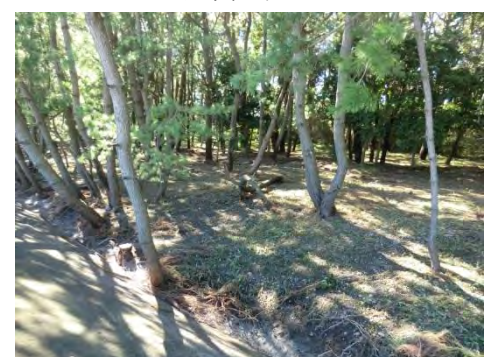
堤防裏法 立木に洗掘痕  
焼津工区

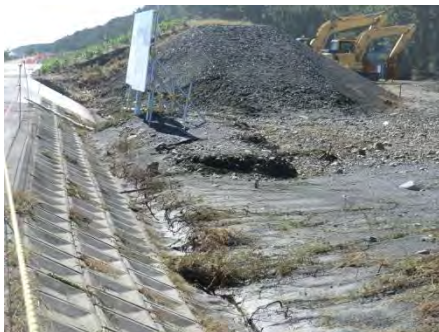
堤防裏法に流出痕  
焼津工区

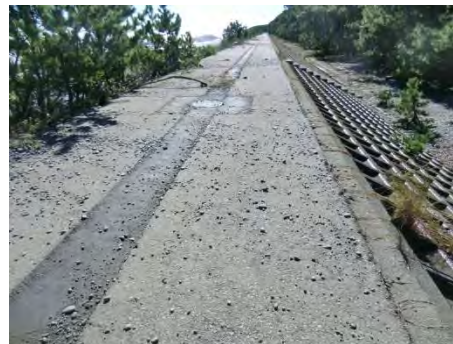
堤防天端に石・流木散乱  
大井川工区

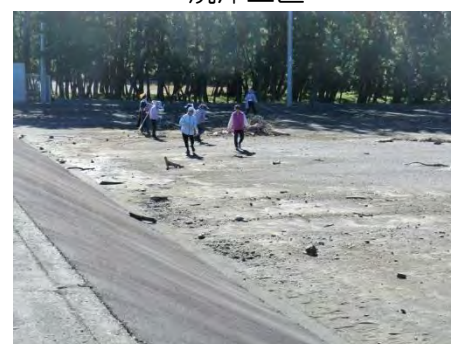
堤防裏グラウンドに流木散乱  
大井川工区

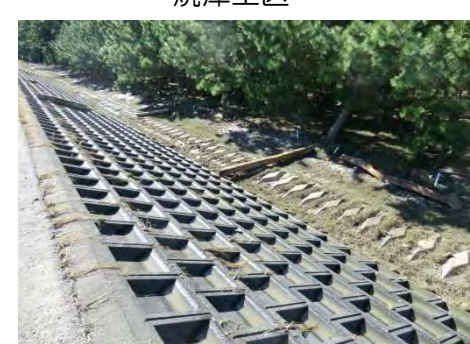
堤防裏法尻に流木散乱  
大井川工区
