第10回 駿河海岸保全検討委員会
～台風19号による越波及び被災状況～

令和2年3月3日

国土交通省中部地方整備局
静岡河川事務所

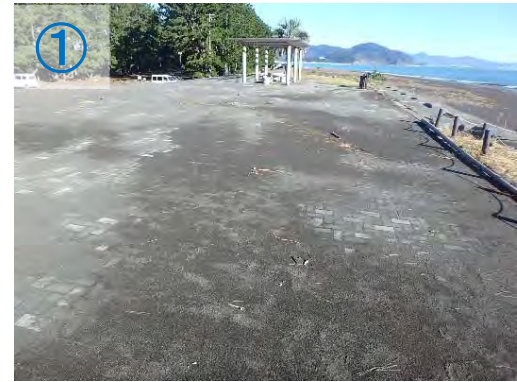
No.8付近 焼津工区 (13日 7:50)

・台風19号により広い範囲で越波が発生した。

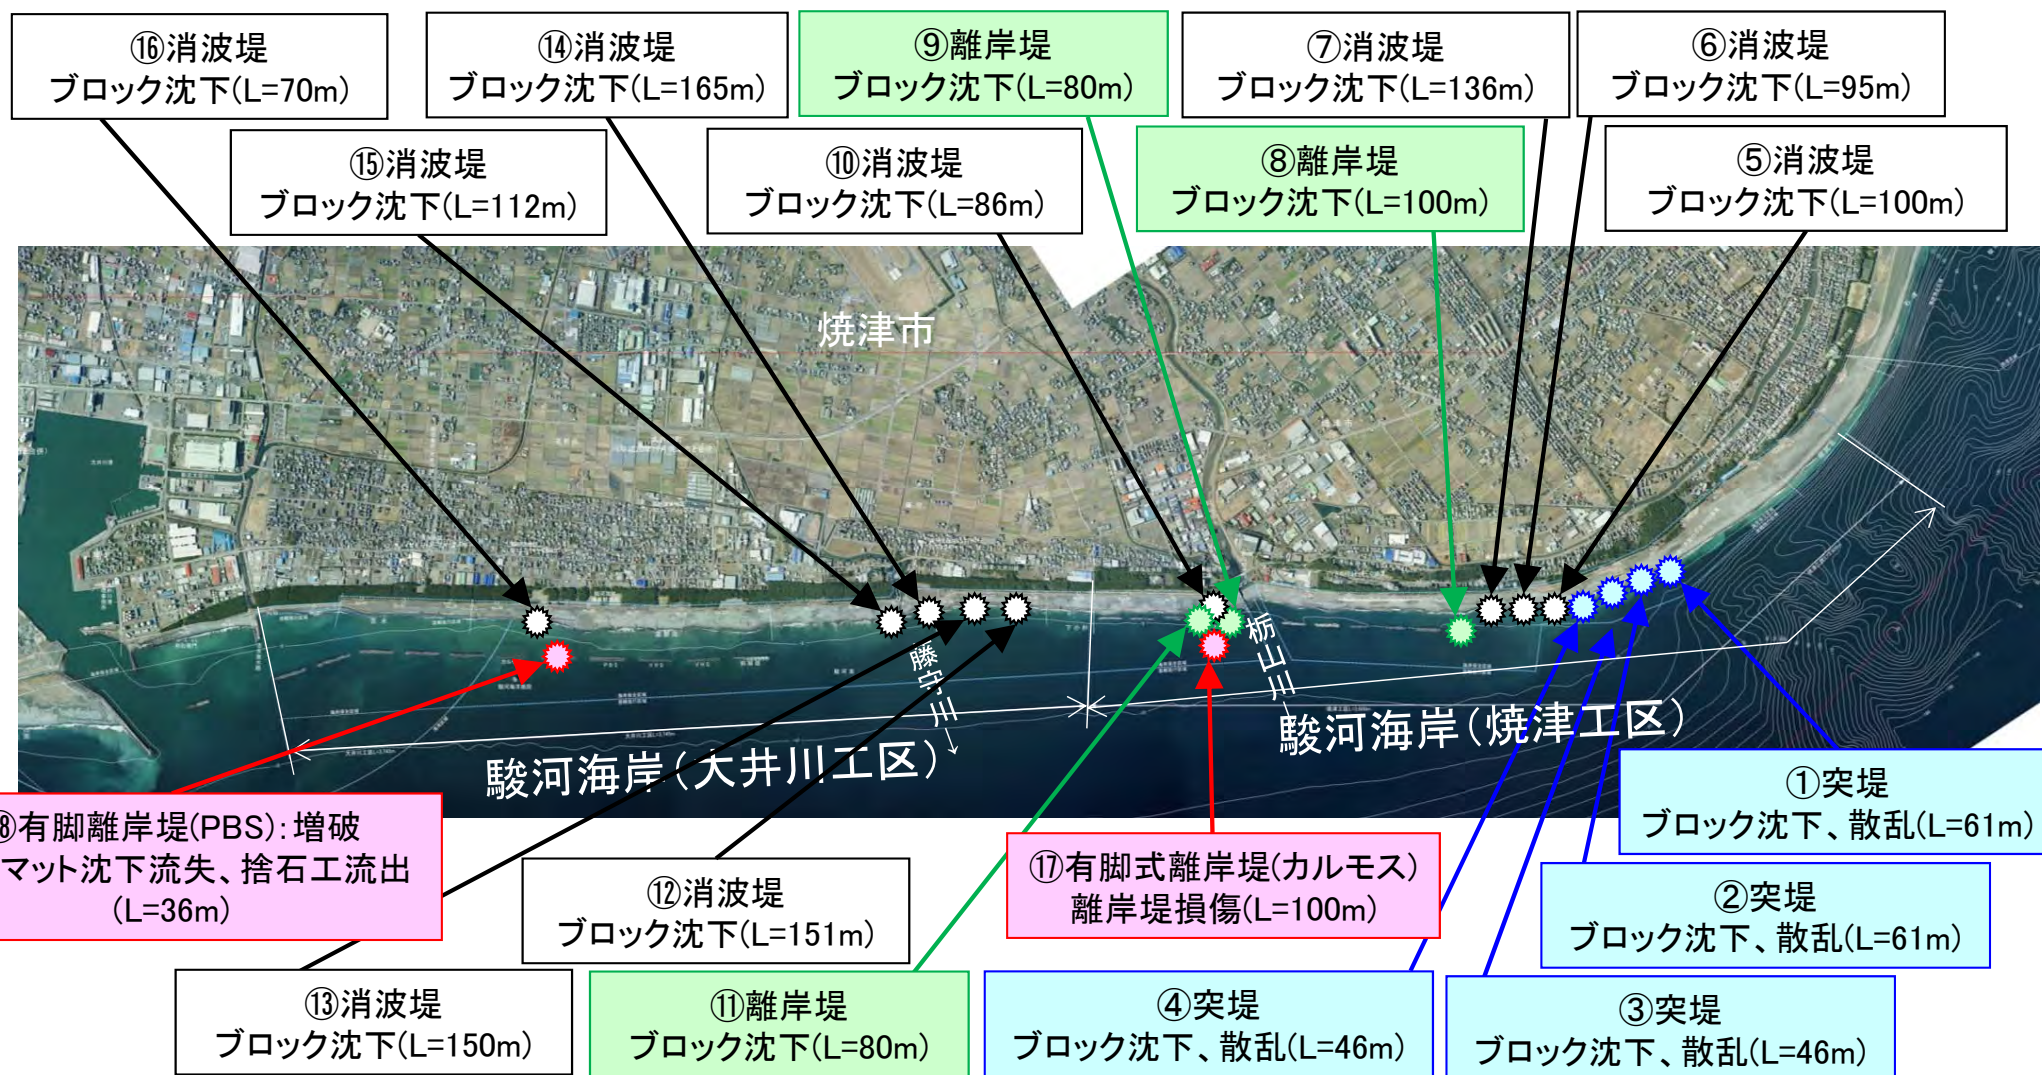
- 大井川工区と焼津工区に設置されている消波堤や突堤、離岸堤、有脚式離岸堤が数多く被害が発生した。

※「⑱有脚離岸堤(PBS)」は、2017(平成29)年の台風21号でも被災しており、今回さらに増破が発生した。

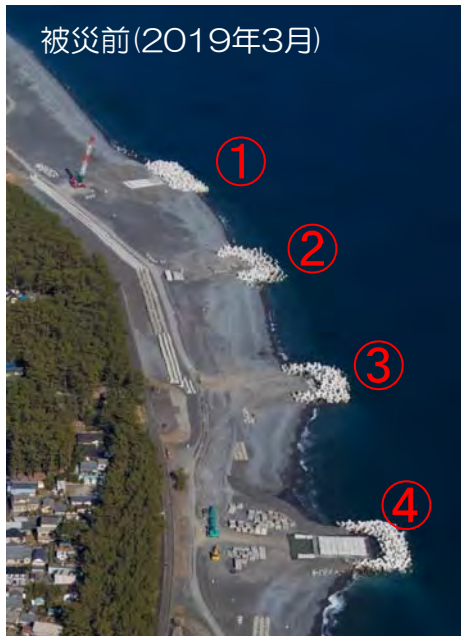
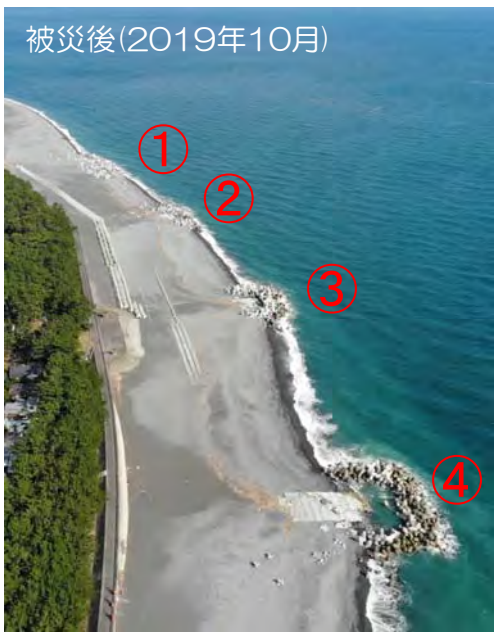
被災前(2019年3月)	被災後(2019年10月)		被災前(2019年3月)	被災後(2019年10月)
突堤①			突堤③		
突堤②			突堤④

・台風19号によって、焼津工区に設置されている突堤の消波ブロックが散乱した。

- 突堤の被災メカニズムは下記の通りであると推定される。課題としては、下記に示すような洗掘の防止が挙げられる。
- 背後の越波状況も含めた突堤等の配置を検討中である。

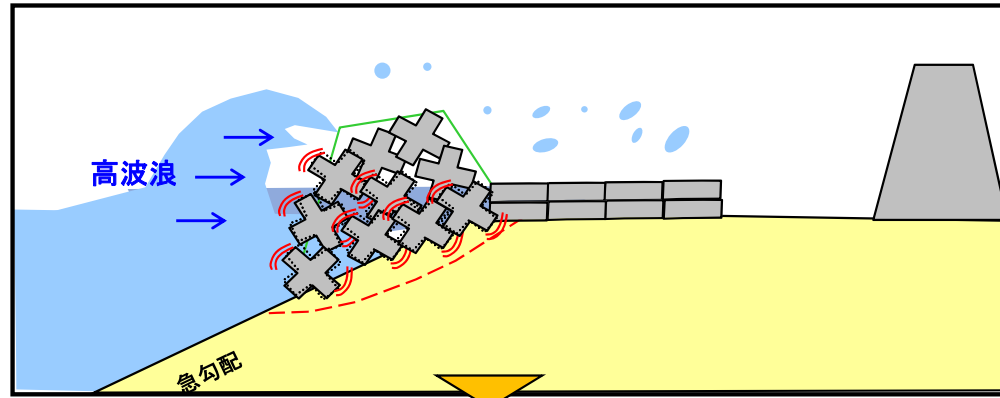
I 高波浪による砂浜面のゆるみ

高波浪が突堤(消波ブロック)にぶつかることで、突堤が振動し、突堤前面側の海底(砂浜表面)がゆるむ

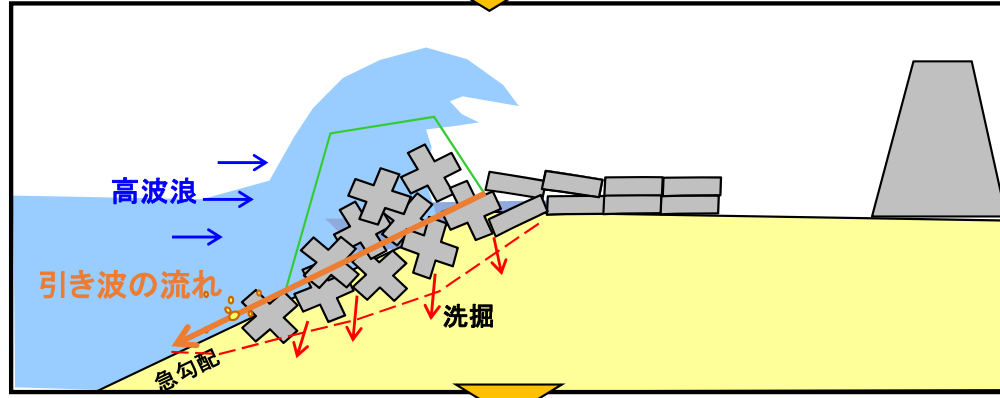
II 引き波による砂浜表面の洗掘

引き波時に、消波ブロックの間隙を高速で流れることにより、突堤部の砂浜の表面が洗掘される

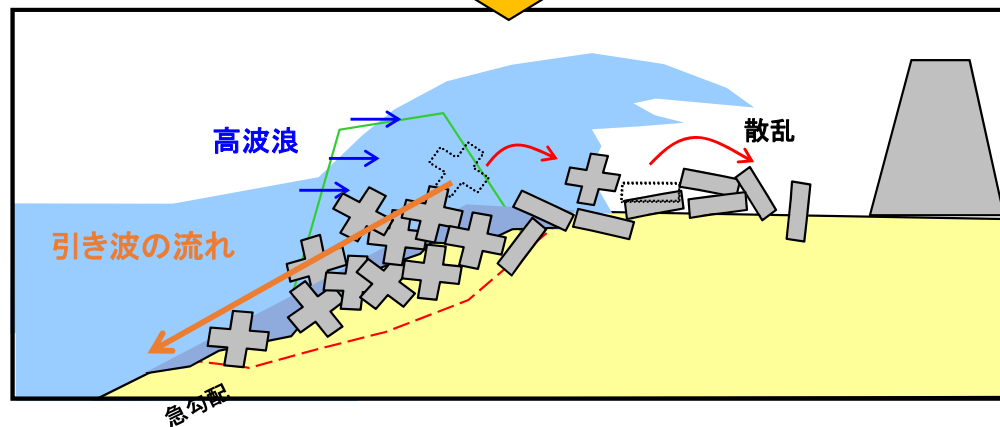
III 高波浪の繰り返しによる突堤の沈下・散乱

何度も襲来する高波浪により、上記 I、II の現象が繰り返され、洗掘により突堤の沈下・散乱が発生する

(突堤の海沖は急深のため、高波浪の力が大きく突堤に作用し、散乱が発生。)

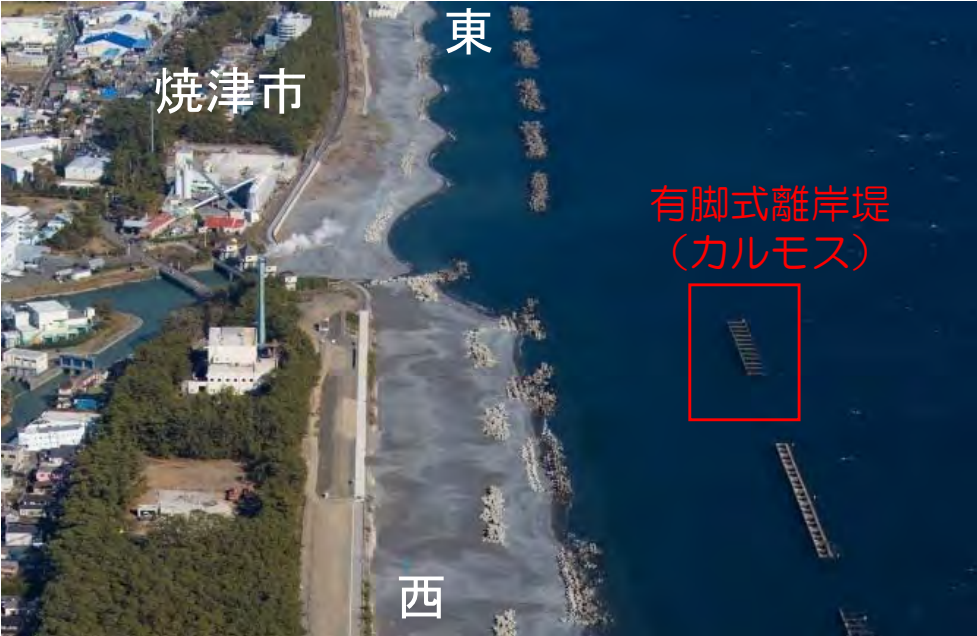
被災前(2019年7月)	被災後(2019年10月)

・台風19号によって、有脚式離岸堤(カルモス)の上部コンクリートが転落するなどの被害が発生した。

- 有脚式離岸堤(カルモス) は、損傷した離岸堤を撤去し、原位置に有脚式離岸堤を復旧する予定である。
- なお、既設の有脚式離岸堤を撤去する前に、応急離岸堤を岸側に設置する方針とする。

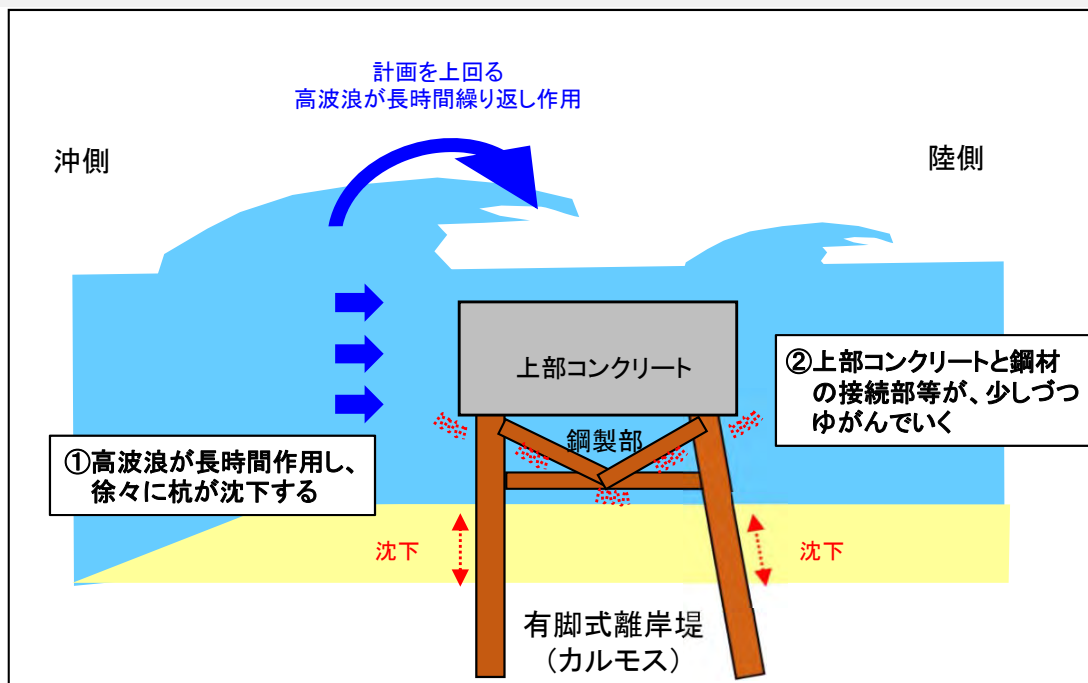
I 高波浪が長時間作用し、杭の沈下が発生

- ①高波浪が有脚式離岸堤に長時間繰り返し作用し、消波効果をいかに発揮したものの、離岸堤が沖側と陸側に揺られる状態になり徐々に**杭の沈下が発生**
- ②杭の沈下により上部コンクリートと鋼材の接続部、鋼製部全体に**ゆがみが発生**

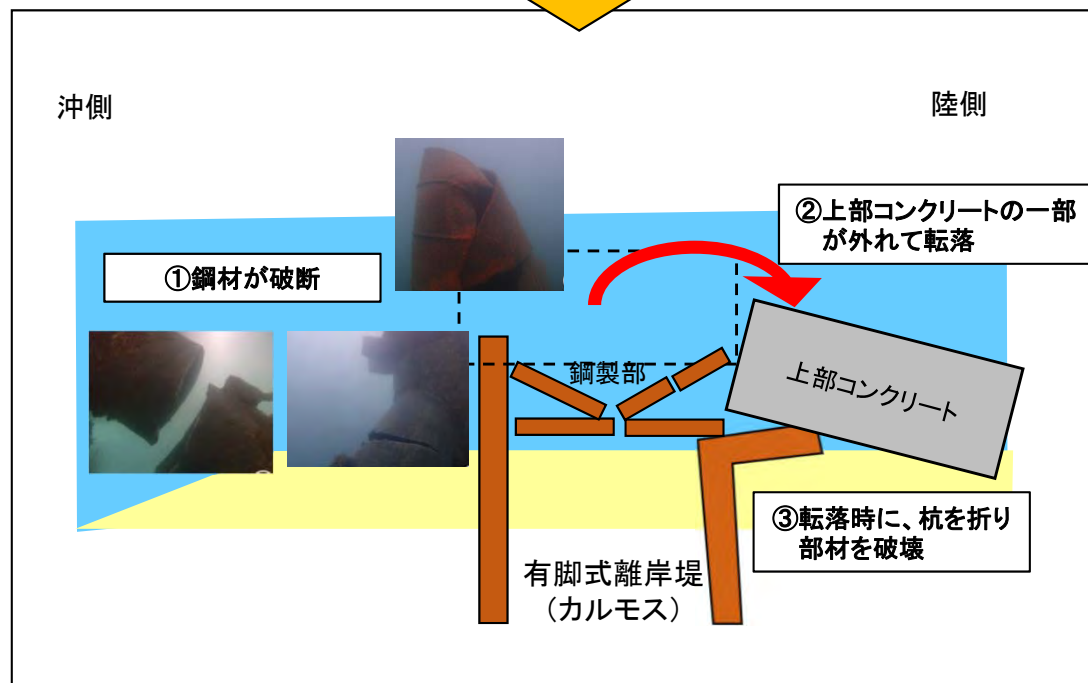
II 蓄積されたゆがみにより鋼材の破断や亀裂が発生、さらに上部コンクリートの一部が転落、離岸堤全体が沈下している

- ①上記 I の現象が繰り返されて、ゆがみが蓄積した**鋼材に破断や亀裂が発生**
- ②上部コンクリートと鋼材の接続部が損傷し、**上部コンクリートの一部が杭から外れ転落**
- ③上部コンクリートが転落する際に、**外れた杭を折り曲げ、隣の上部コンクリートの一部を破壊**
- ④上部コンクリートが落下していない箇所も、**鋼材の損傷等により陸側や沖側にねじれている状態**

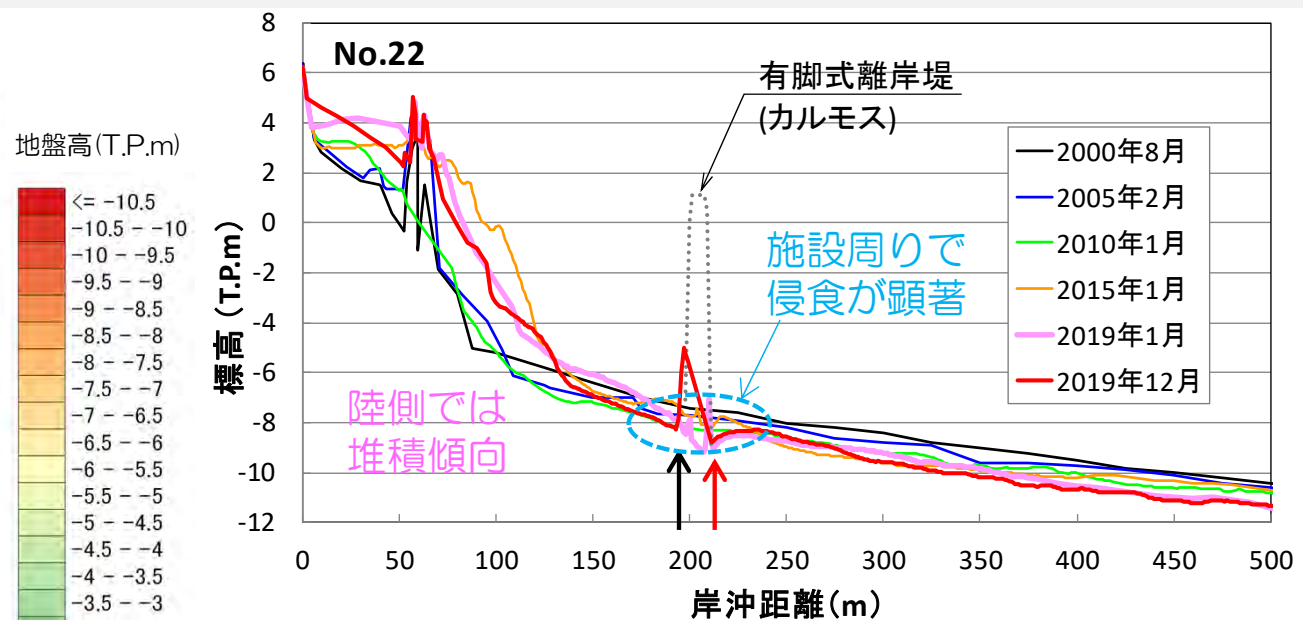
No.22の断面図の重ね合わせ図

- 有脚式離岸堤（カルモス）の設置位置周辺の地盤高は、長期的に侵食傾向である。
- 前述した被災メカニズムに加えて、施設周辺の侵食が今回の被災要因となった可能性がある。
